CONTRALORÍA GENERAL DE SANTIAGO DE CALI

Requerimiento N°332-2017, V.U. 7967 - 2017 de Mayo 10 de 2017
Institución Educativa Felidia-Sede José Holguín Garcés-

INFORME FINAL

SANTIAGO DE CALI, NOVIEMBRE 9 DE 2017

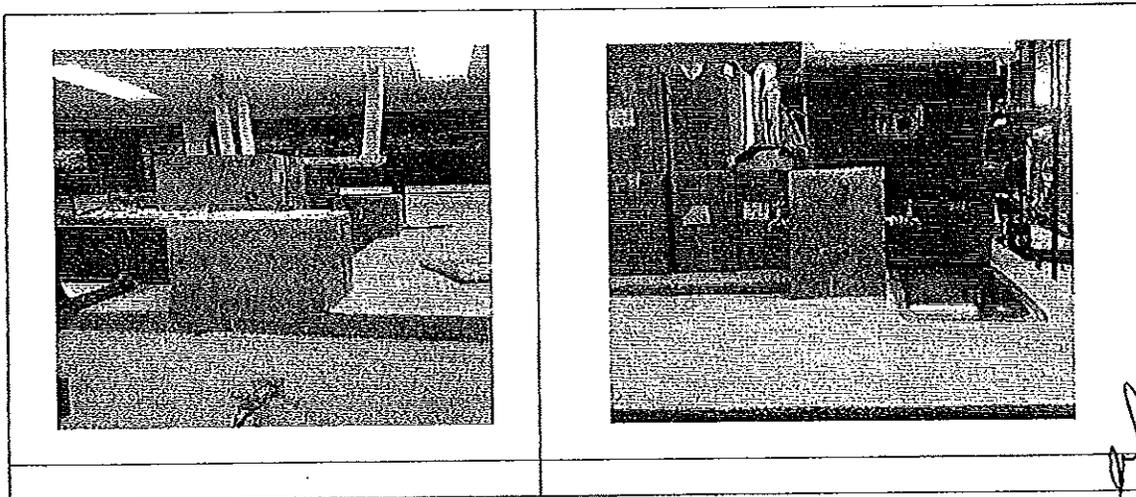
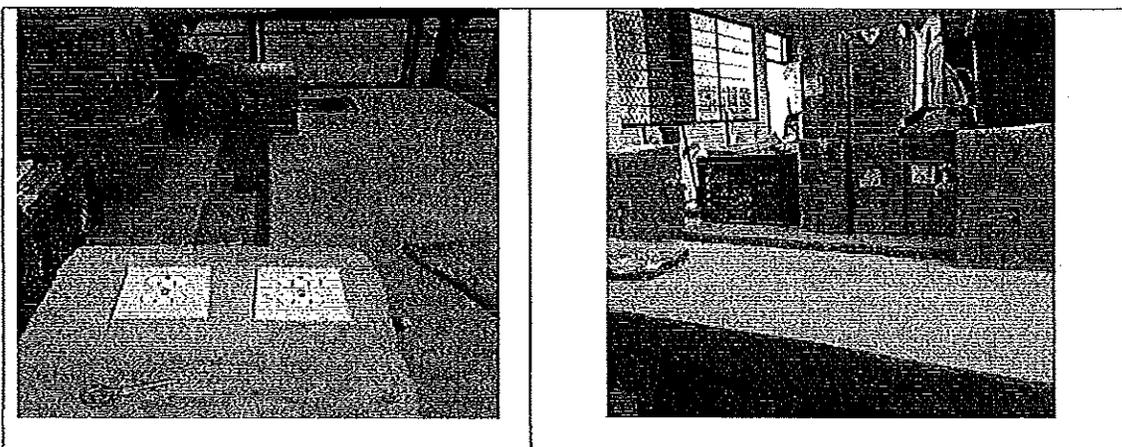
- ✓ Los mesones no están en condiciones de uso, las instalaciones de gas, hidráulicas y eléctricas no están habilitadas, como se muestra en el siguiente registro fotográfico:

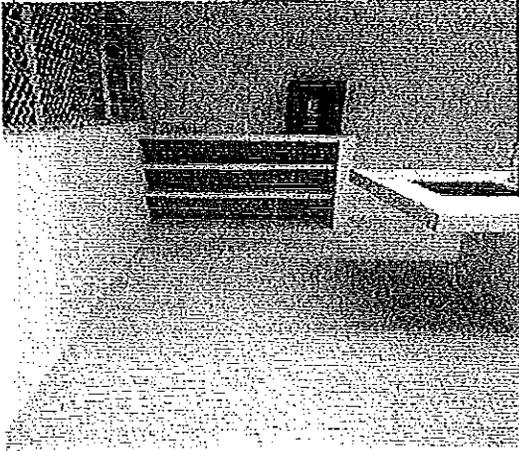
- ✓ Instalaciones de gas: Se evidencia que existen llave de paso tipo mariposa colocadas por el contratista, dichas mariposas no se encuentran fijadas en el elemento, debido a esto el contratista manifiesta que no hacen parte del contrato, sin embargo el supervisor Rodrigo Osorio informa que la

<p>Llaves de paso para el gas no se encuentran fijas</p>
<p>Gabinete en ladrillo al interior del laboratorio</p>

Secretaría de Educación se compromete a solucionar esta situación, como también a ampliar el espacio para la manipulación de las llaves de paso a más tardar el 13 noviembre de 2017, situación que será verificada por este Ente de Control el día 14 de noviembre.

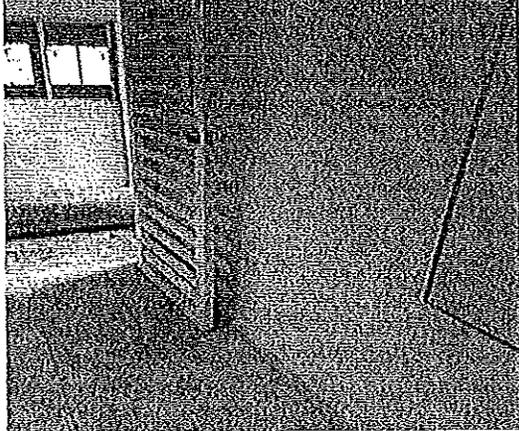
- ✓ Instalación de puerta de acceso al laboratorio: La puerta se encuentra instalada y funciona de manera correcta.
- ✓ Situaciones evidenciadas: La chapa de la puerta del laboratorio presenta un mal acabado con respecto a la instalación de la cerrajería, existía un espacio abierto, por condiciones de instalación no se podía sellar con algún elemento en aluminio, por lo que el contratista para dar solución a esta situación utilizó un epóxido o masillas sellando la abertura de la cerradura impidiendo la manipulación de esta por parte de cualquier persona.

<p>Puerta instalada y en funcionamiento</p>
