**CONTRALORÍA GENERAL DE SANTIAGO DE CALI  
DIRECCIÓN TÉCNICA ANTE RECURSOS NATURALES Y ASEO**

**INFORME FINAL  
DENUNCIA FISCAL No. 528-2020-V. U 100051522020 DE NOVIEMBRE 09 DE  
2020**

**SANTIAGO DE CALI, MAYO 21 DE 2021**

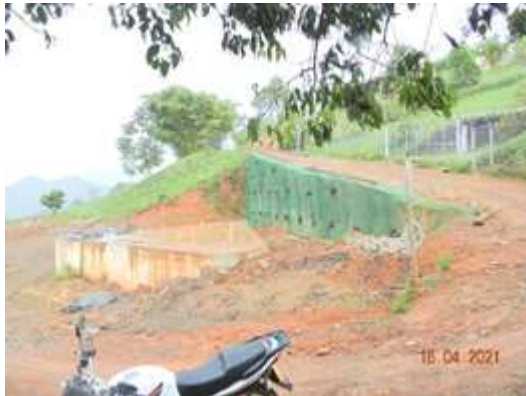
Tanque Vallejo, La Buitrera.  
Panorámica de la construcción.  
Tanque de almacenamiento en  
concreto reforzado y Muro en tierra  
mecánicamente estabilizada

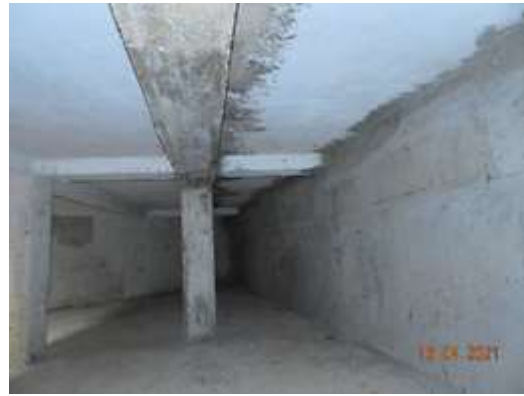
Tanque Vallejo, La Buitrera.  
Construcción de reforzamiento con  
columnas y zapatas de concreto  
reforzado al interior del tanque  
ancladas a la estructura existente

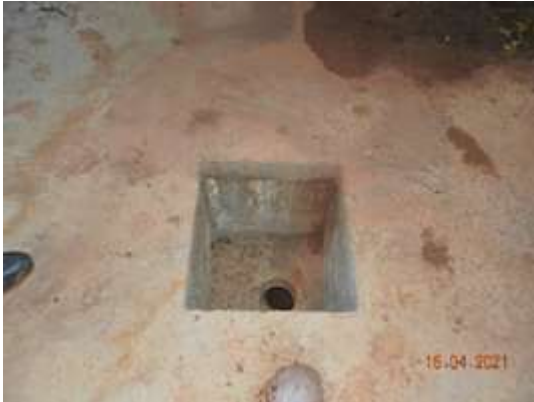
Tanque Vallejo, La Buitrera. losa de piso en concreto fluido

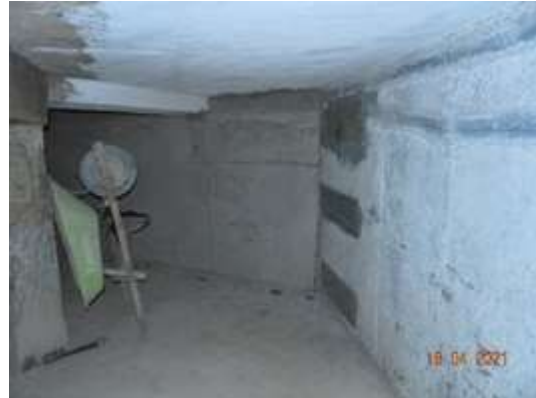
losa de piso en concreto fluido.  
Reforzamiento interior con fibras de carbono

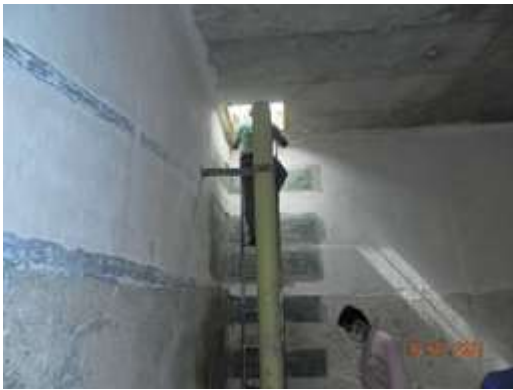
Tanque Vallejo, La Buitrera.  
Reforzamiento interior con fibras de carbono

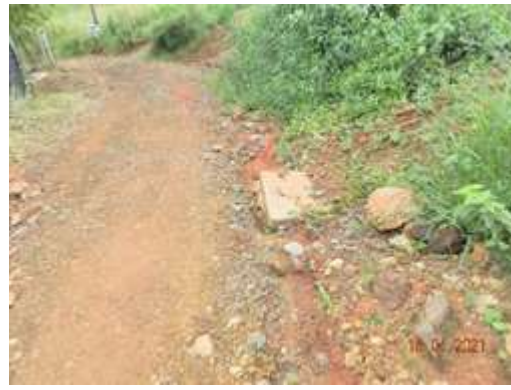
Tanque Vallejo, La Buitrera. Instalación de tuberías de desagüe y construcción de cajas de inspección

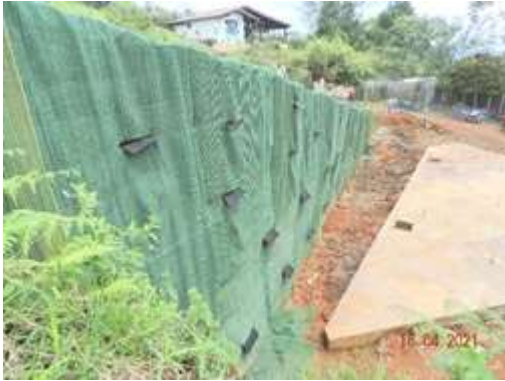
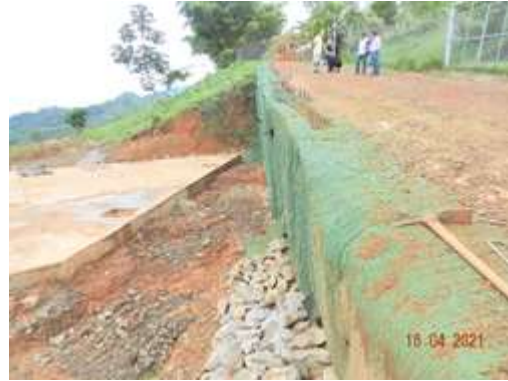
Tanque Vallejo, La Buitrera.  
 Construcción de muro de protección  
 del talud en tierra mecánicamente  
 estabilizada

-Deficiencias en la calidad de los acabados de la pantalla de protección del talud.

En el contrato No.4182.010.26.1.428-2020 suscrito por la UAESPM el 26 de marzo de 2020, cuyo objeto es “*realizar obras complementarias tanque de almacenamiento Vallejo acueducto La Buitrera*” por \$483.579.495, que a la fecha se encuentra recibido a satisfacción, pagado en su totalidad faltando la liquidación, se aprecia la construcción de la pantalla de protección del talud con tierra mecánicamente estabilizada desalineado y con desplome en la cara externa del tercio central de la longitud del muro, situación evidenciada por este órgano de control en visita técnica adelantada el 16 de abril del 2021.

Tal situación, en concepto remitido por la UAESPM no afecta la estructura y estabilidad de la obra y se trata de acabado estético.
