1500.23.01.17.202

Santiago de Cali 11 de septiembre de 2017

Asunto: Respuesta requerimiento No. 355-2017 – Ventanilla Única No. 8401 de mayo 17 - 2017

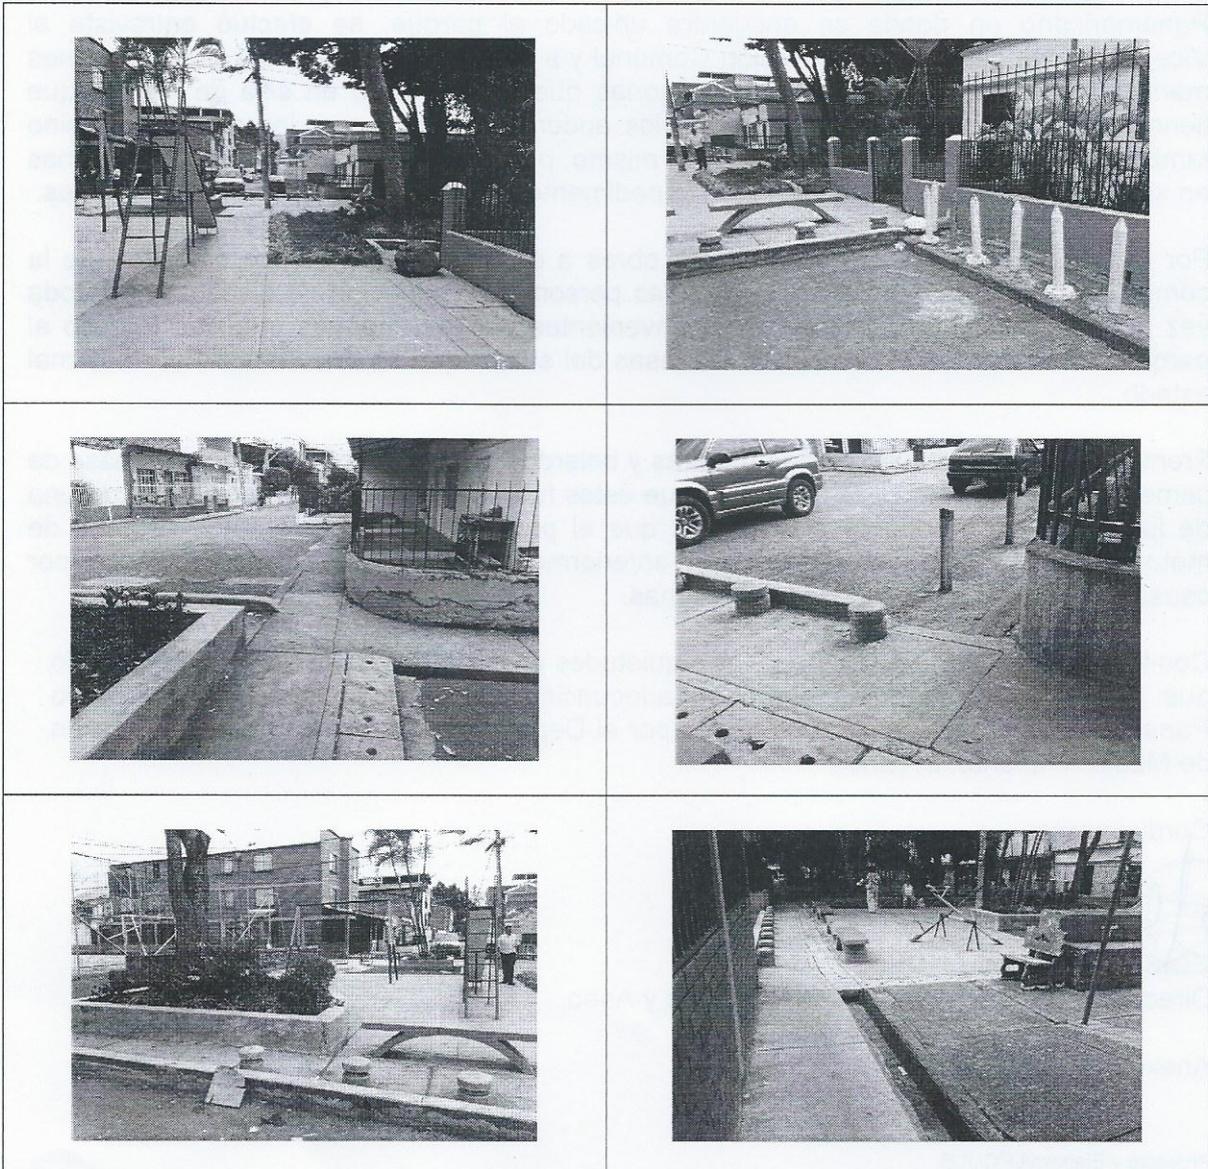
- ✓ Las cantidades de obras ejecutadas corresponden a lo que se reconocieron y pagaron en el acta final de obra.
- ✓ Se realizaron andenes en concreto reforzado con malla electro soldada, instalación de bancas de concreto, construcción de canal en concreto con tapa de concreto reforzado, construcción de matera-banca en concreto, adecuación de juegos infantiles, bolardos y el manejo ambiental del parque.
- ✓ En las actividades a ejecutar en el contrato no se contempló realizar rampas en concreto, razón por la cual no se ejecutaron.

El estado del parque se muestra en el siguiente registro fotográfico:

Frente a los obstáculos existentes (piedras y bolardos artesanales de madera con base de cemento) se manifestó en la entrevista que éstos fueron puestos por la propietaria de una de las viviendas colindante al parque y que el propósito de ello fue evitar el paso de motocicletas por el andén, debido a que anteriormente se han presentado accidentes por causa del tránsito imprudente de las mismas.
