INFORME FINAL

**REQUERIMIENTO NO. 426-2012, V.U. 13668
EVALUACIÓN AL ESTADO DE LAS ESTACIONES DE
PARADA Y CORREDORES TRONCALES,
PRETRONCALES Y OBRAS COMPLEMENTARIAS DEL
SISTEMA INTEGRADO DE TRANSPORTE MASIVO “MIO”,
DE LA CIUDAD DE SANTIAGO DE CALI.**

Noviembre 26 de 2012

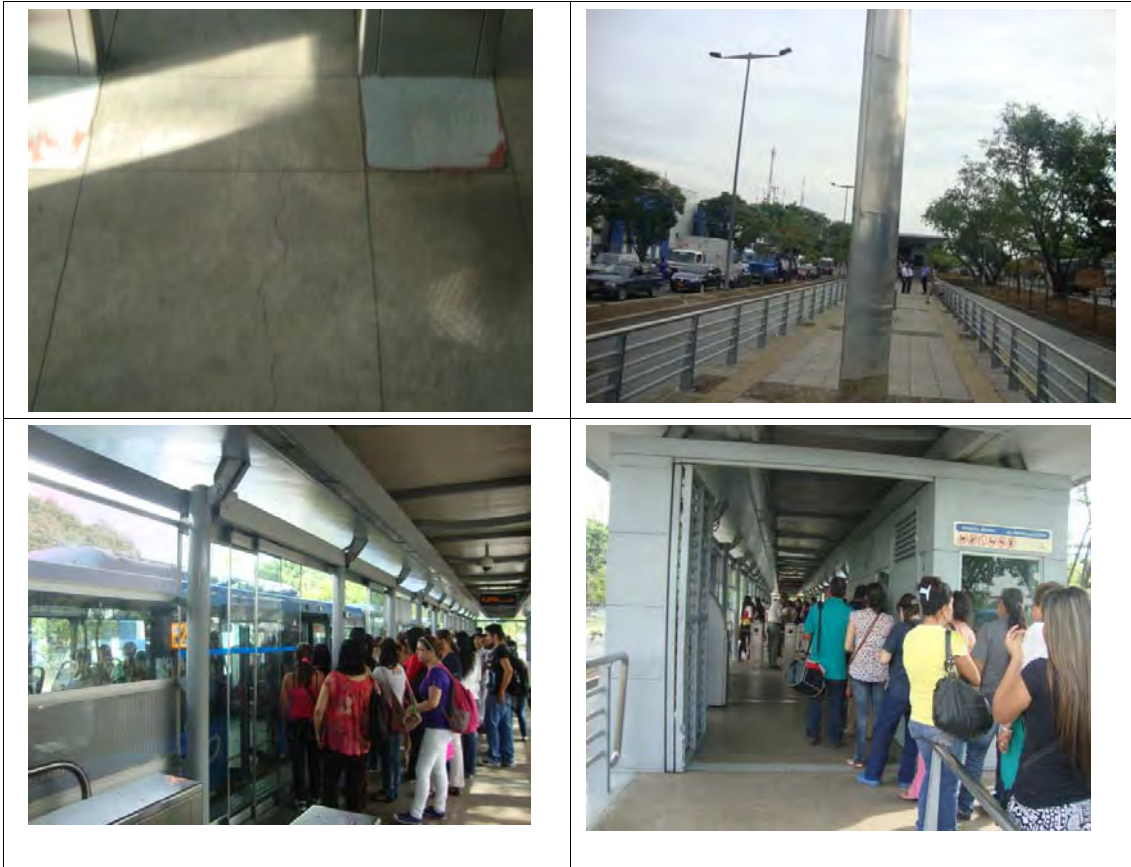
Estación Álamos AV. 3 Norte con CII52 N: Presenta fisuras en la losa al interior de la misma, el tótem no tiene el nombre de la estación ni el mapa que indica las rutas.

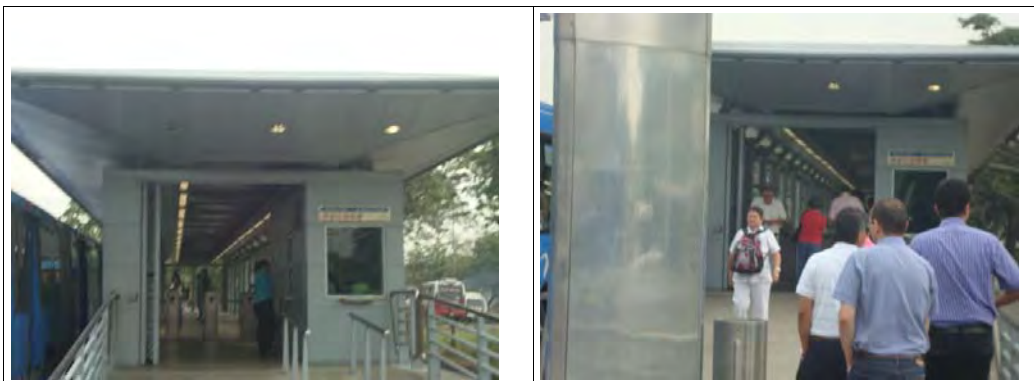
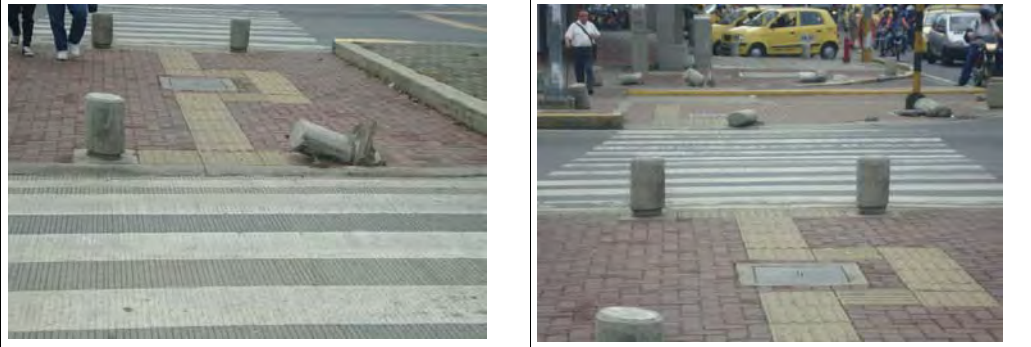
Estación Vipasa AV. 3 Norte con CII44 N: Presenta problemas en su entorno, hay 8 bolardos caídos que hacen parte del corredor que conforma el sistema.

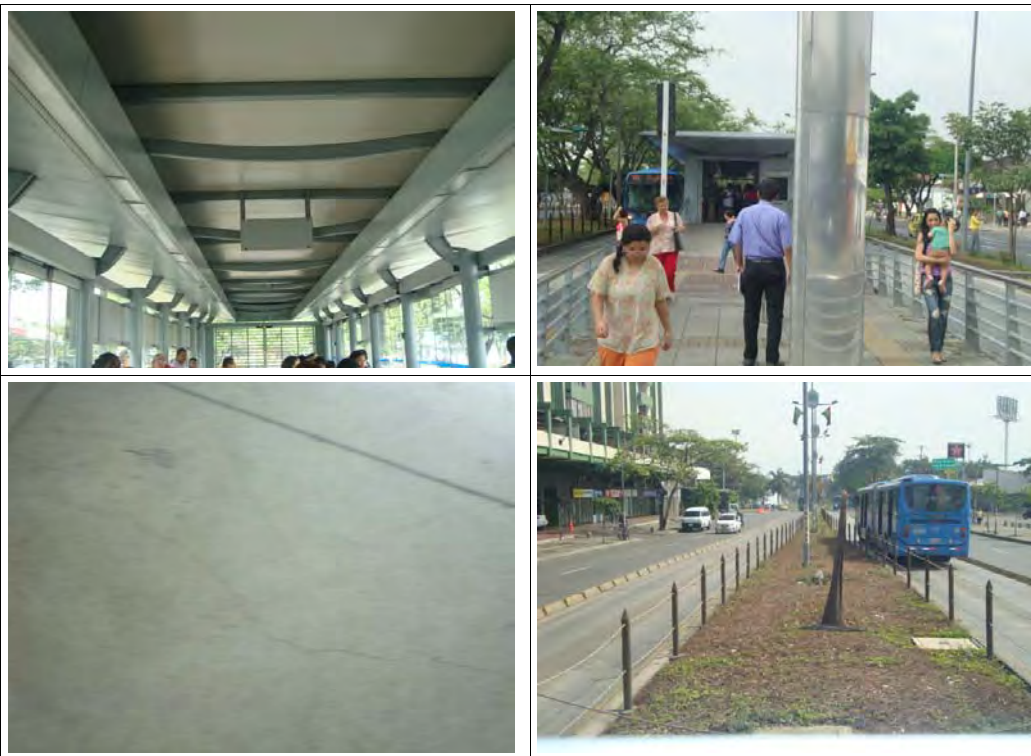
Estación Prados del Norte AV. 3 Norte con CII38N: No hay tablero electrónico de información del tiempo de llegada de los buses, en el tótem no está el nombre de la estación ni tampoco el mapa que indica las rutas.

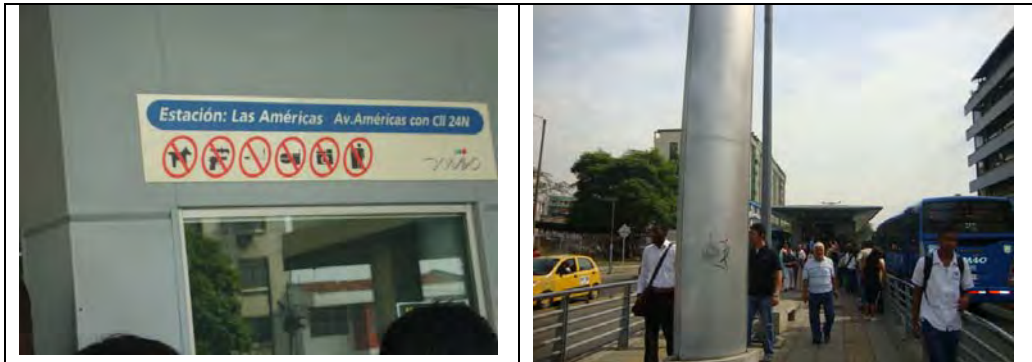
Estación las Américas AV. Américas con CII24N: El tótem no identifica el nombre de la estación ni tampoco el mapa que indica las rutas.

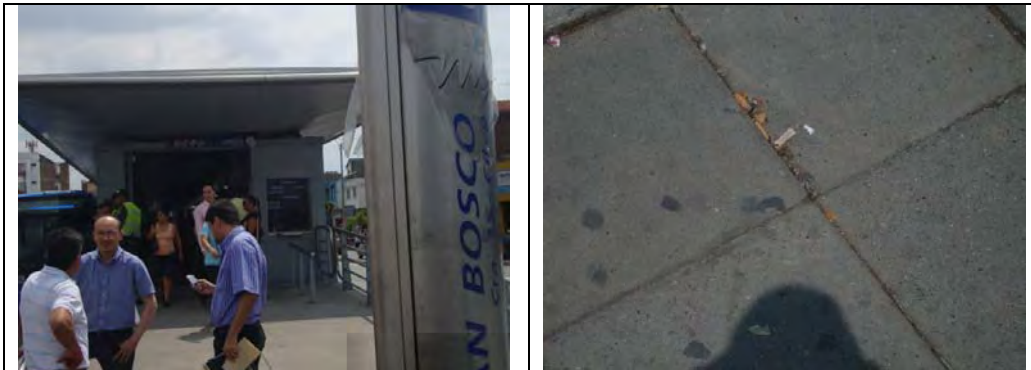
Estación San Bosco Cra15 – CII9: Corredor compuesto por tres tamos esta estación en el ingreso de la rampa presenta hundimiento de la losa de 1,60 * 1,20 mt.

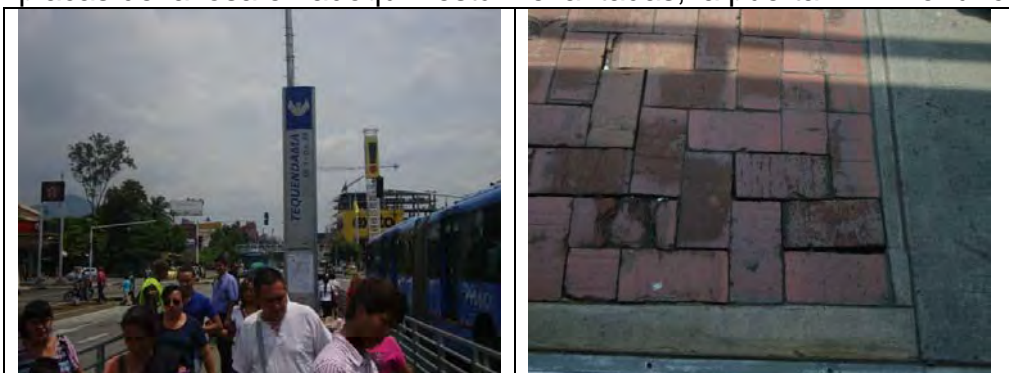
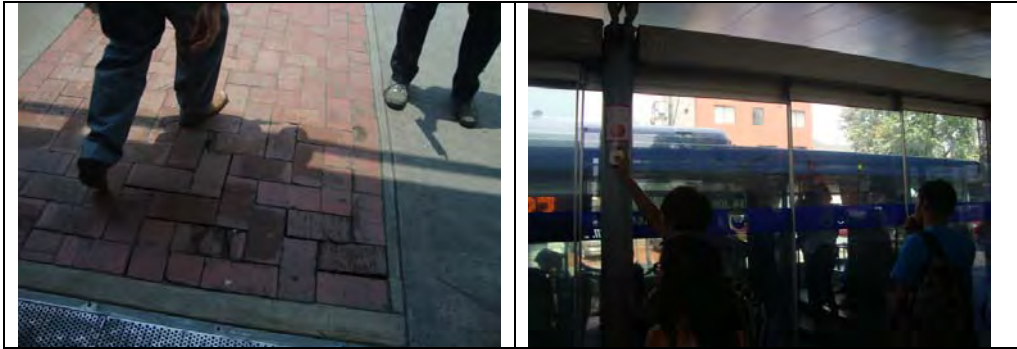
Estación Tequendama CII5 – Cra39: La rampa de ingreso no se conserva la pendiente, hay altibajos (punta pie) en el corredor que comunica los vagones, las placas de la losa en adoquín están levantadas, la puerta T 12 no funciona.

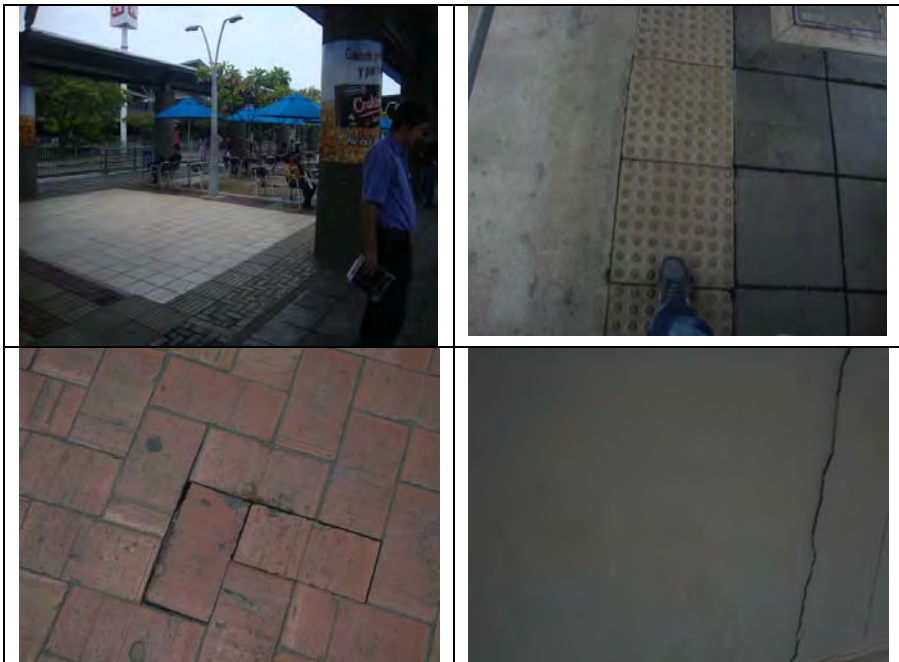
Estación Unidad Deportiva CII5 – Cra50: Se evidenciaron algunas placas de adoquines y placas prefabricadas levantadas en la zona comercial, en los muros presenta fisuras (dilatación).

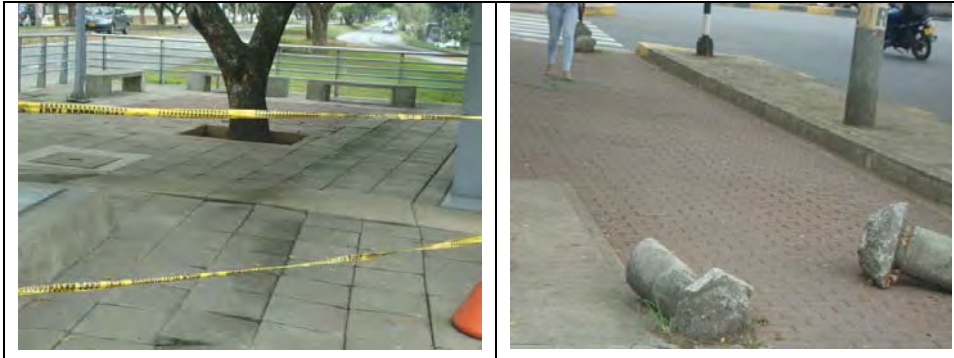
Estación Univalle Cra100 - CII113: Se observa que un árbol samán, en la pasarela de acceso ha desconfinado el espacio público, se observan fisuras en los muros que soportan la estructura de la estación, además se presentan bolardos caídos en su entorno.

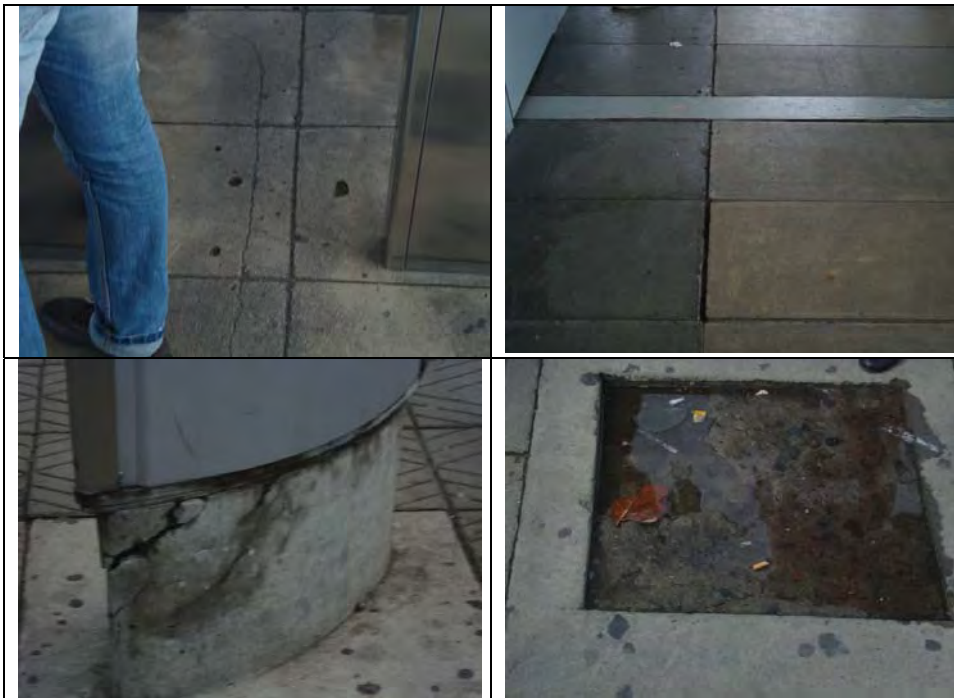
Estación Chiminango Cra1 - CII62: Se evidencia que hay detalles constructivos que muestran falencia en la estructura, la cual presenta hundimiento, piso desnivelado, se observa deterioro en las placas de la losa de la estación, las placas están sueltas en la junta de dilatación (punta pie), en las placas junto al semáforo también se encuentra estos problemas. El tótem tiene fractura en la base en concreto que lo sostiene.

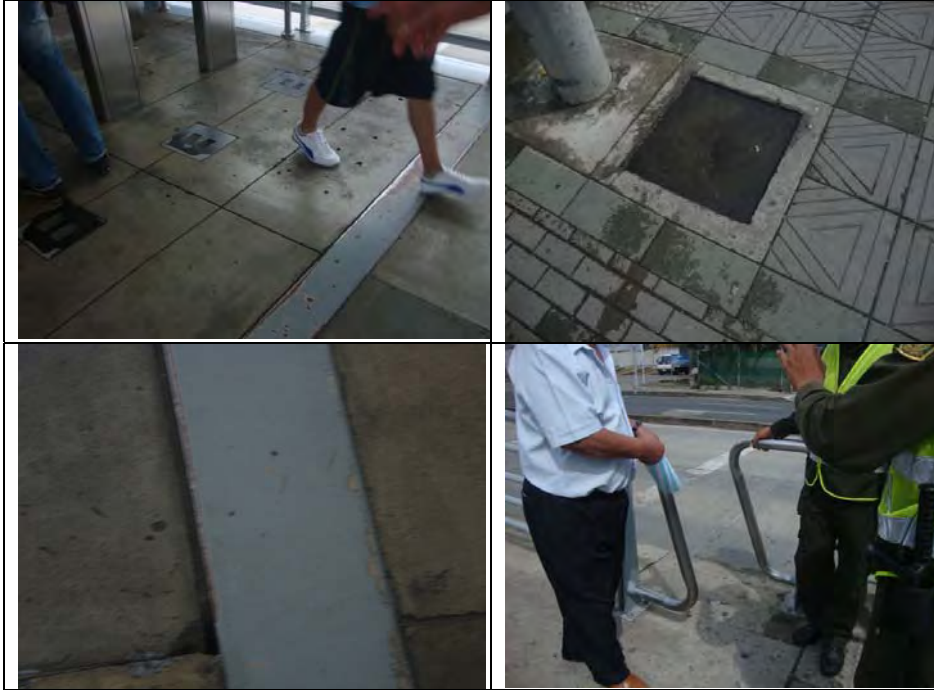
Estación Flora Industrial Cra1 - CII55: Se encuentra en un estado de deterioro evidente, en la zona de ingreso peatonal (isla) hay un detalle constructivo de

nivelación del piso y las tapas de las cajas de registro de EMCALI; en los pasamanos que dividen la zona peatonal de ingreso a la estación de la vía solo bus, se evidencia una falla constructiva ya que existe un espacio entre las dos barandas, esto a su vez es un peligro ya que el usuario ingresa a la estación por este espacio. En las placas prefabricadas que conforman la losa hay un claro deterioro, se observan unas que están flojas, presentan punta pié.

Se evidenció Deficiencias en la construcción y falta de mantenimiento por parte de METRO CALI S.A, en las Estaciones de parada y en su entorno denominadas, **Flora Industrial Cra1 - CII55; Salomia Cra1 - CII47; Popular Cra1 - CII44; 106 con 95 – 78; 106 con 95 – 78; Cra15 – CII18; CII15 – Cra11 – 33; Estación Álamos AV. 3 Norte con CII52 N; Estación Unidad Deportiva CII5 – Cra50; Estación Chiminango Cra1 - CII62; Estación Tequendama CII5 – Cra39; Estación universidades CII16 – Cra100; Estación Rio Cali Cra4N - CII23; Estación San Bosco Cra15 – CII9; Estación San pascual Cra1 - CII47; Estación Sucre CII15 – Cra14; Estación Petecuy CII12 – Cra8; Estación San pedro CII15 – Cra4; Estación Buitrera Cra100 - CII11; Estación Meléndez CII5 – Cra94; Estación Refugio CII5 – Cra66; Estación Pampa Linda CII5 – Cra66; Estación Plaza de Toros CII5 – Cra56; Estación Lido CII5 – Cra44; Estación Estadio CII5 – Cra34; Estación Manzana del Saber CII5 – Cra27; Estación Capri CII5 – Cra78; toda vez que hay detalles constructivos que muestran falencias en las estructuras, presentando hundimientos, pisos desnivelados, deterioro en las placas de las losas**

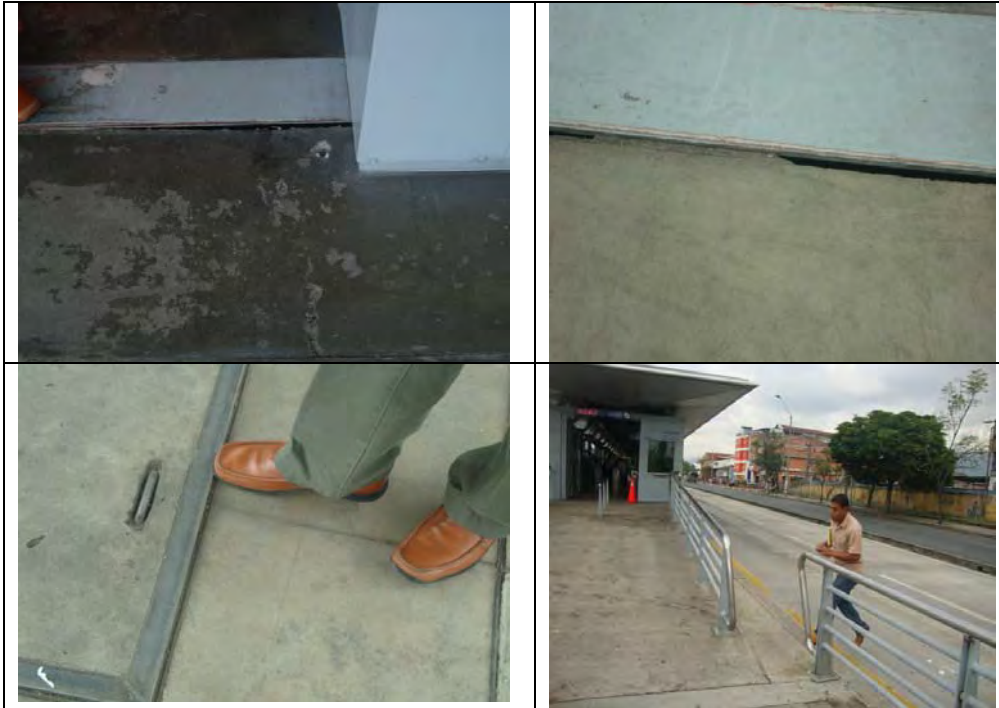
Estación Salomia Cra1 - CII47: Se encuentra en un estado de deterioro evidente, en la zona de ingreso peatonal (la isla) se evidencia un detalle constructivo de nivelación de piso junto con las cajas de registro de EMCALI, las placas pre prefabricadas que conforman la losa están en muy mal estado, hay unas flojas y además presentan puntapié.

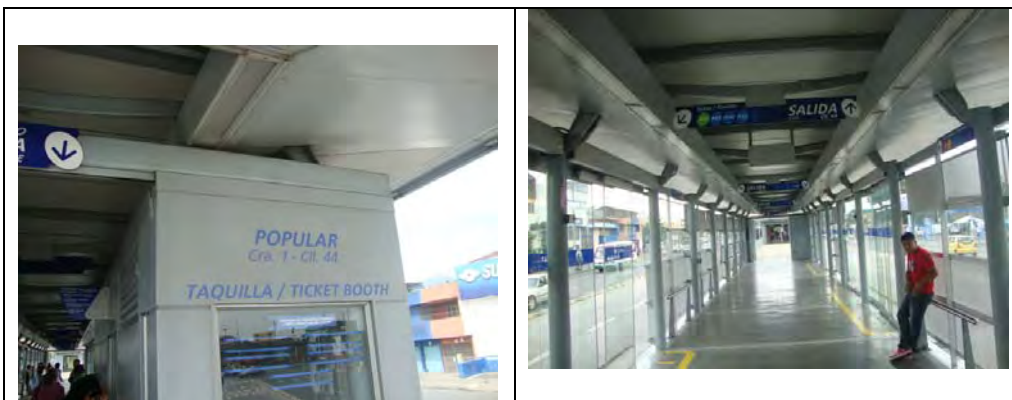
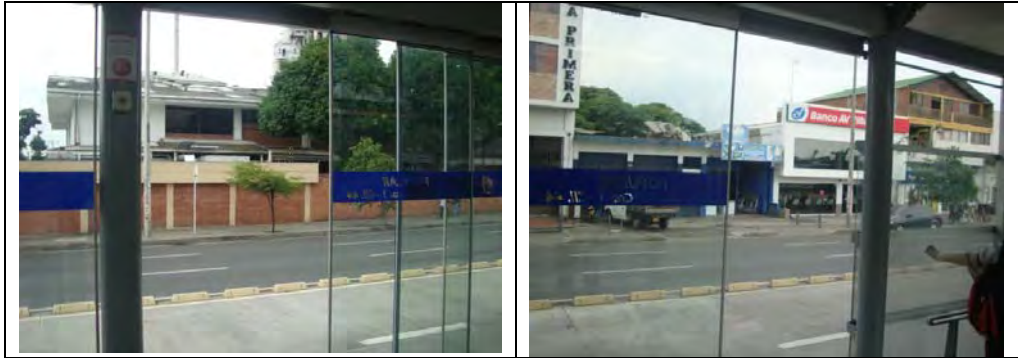
Estación Popular Cra1 - CII44: Esta estación consta de dos vagones, se evidencia la falta de tablero electrónico que da información del tiempo de llegada de los buses en el vagón dos, la puerta T 7 no funciona debidamente. Se encontró que las tapas de las cajas de registro de EMCALI no están a nivel de piso, generan punta pie.

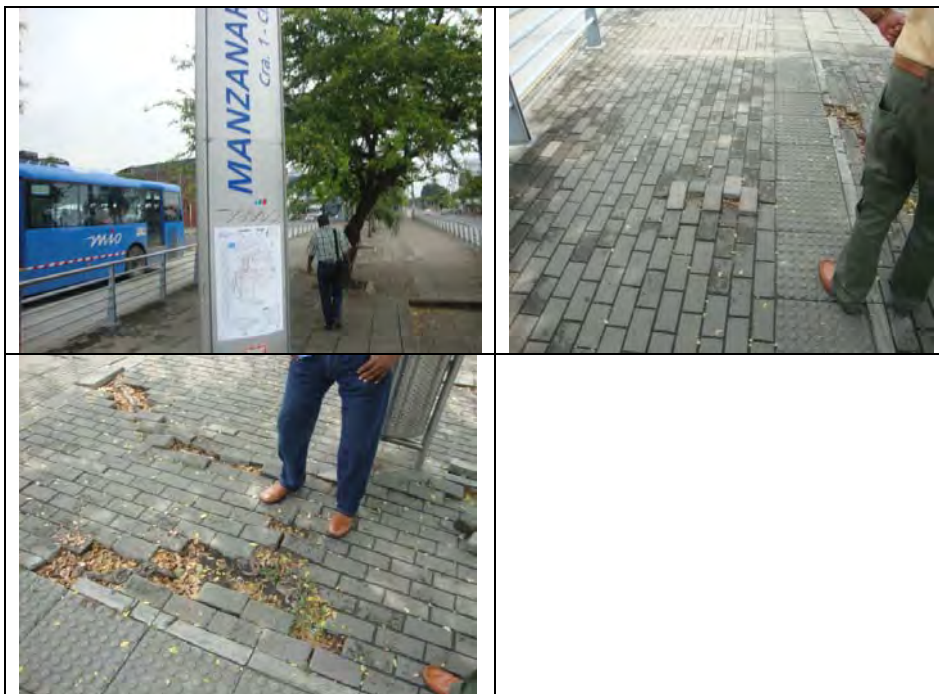
Estación Manzanares Cra1 - CII39: Esta estación consta de un vagón, se presenta problema por árbol plantado cuyas raíces levantaron la losa del ingreso peatonal construido en adoquín.

Se evidenció que en METRO CALI S.A, en las Estaciones de Parada, Estación Buitrera Cra100 - CII10; Estación Univalle Cra100 - CII113 y Estación Manzanares Cra1 - CII39; Estación San pedro CII15 – Cra4; Estación Capri CII5 – Cra78, no ha realizado las gestiones necesarias en procura de dar solución al problema presentado en el espacio público en virtud de árboles que han desconfinado, la construcción en las estaciones y en los ingresos a las mismas, y fallas en pasillos que comunica los vagones, el relleno junto a los árboles que están plantados no están a nivel de piso en su base y otros sitios no tienen el árbol sembrado, generando un hueco que representa peligro para los usuarios, Cuando la entidad debe de tener un plan para resolver este tipo de situación.

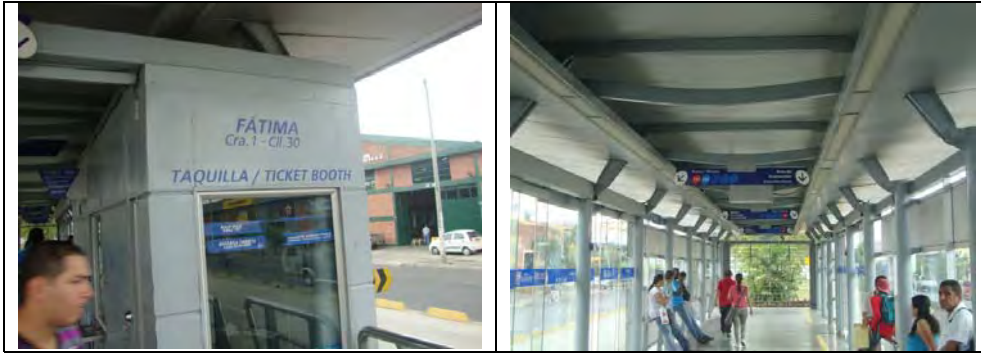
Estación Fátima Cra1 - CII30: Falta tablero electrónico de información del tiempo de llegada de los buses.

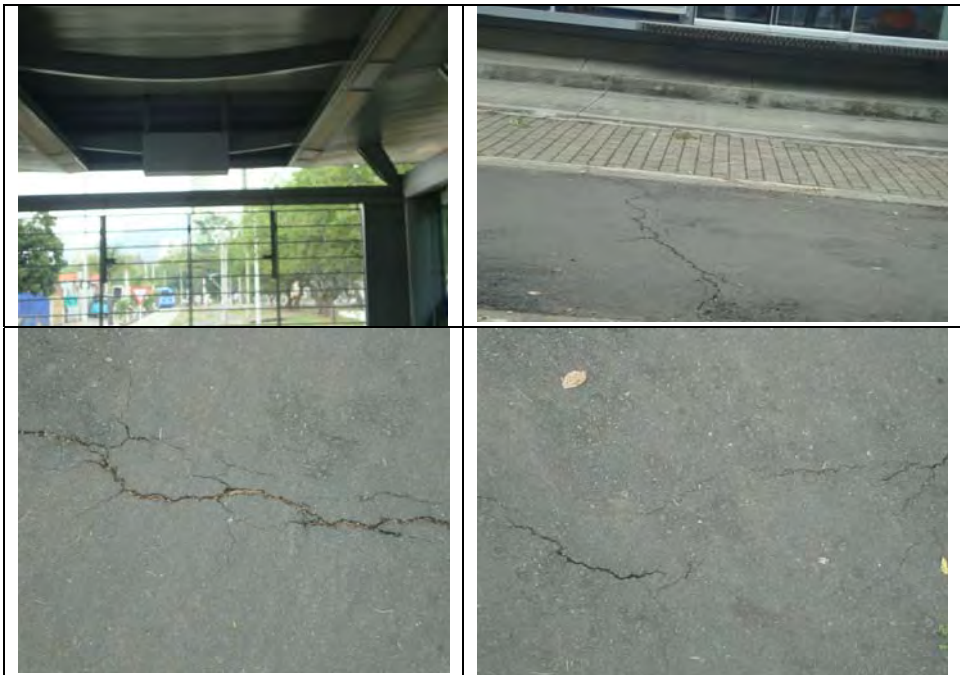
Estación Río Cali Cra4N - CII23: Estación conformada por un vagón, no tiene tablero electrónico de información del tiempo de llegada de los buses. Además presenta losa de ciclo vía fracturada en su entorno.

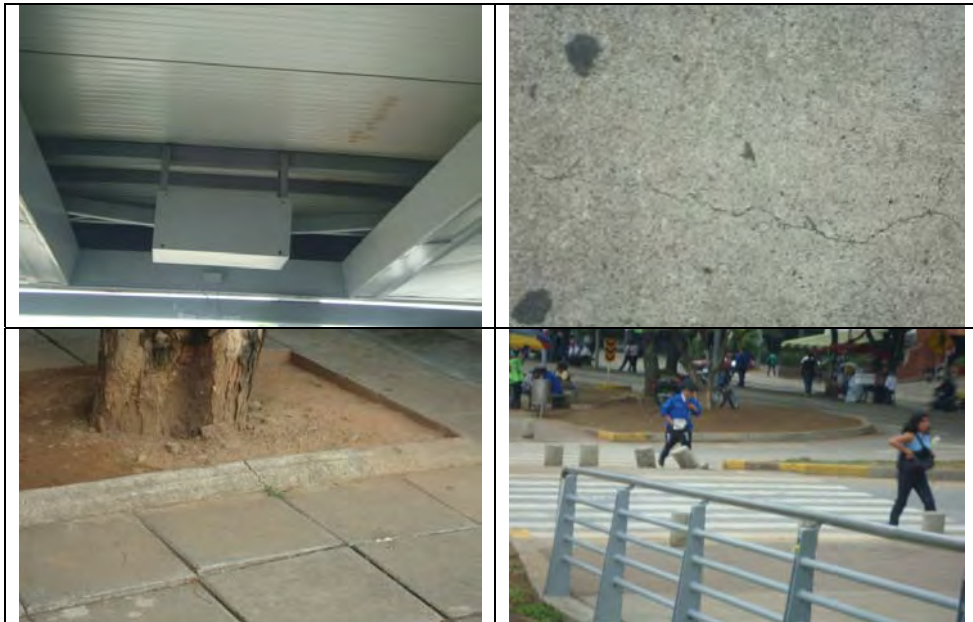
Estación universidades CII16 - Cra100: Estación conformada por cuatro vagones, 1 de ellos no tiene tablero electrónico de información del tiempo de llegada de los buses, en varios puntos, la losa se ve fisurada, placas en adoquín levantadas y en el entorno del sistema hay bolardos caídos.

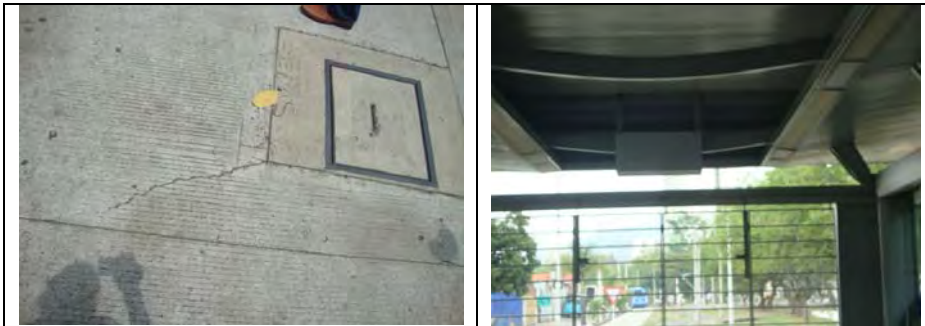
Estación Sucre CII15 – Cra14: Esta estación consta de 3 vagones, presenta fisura en losa del pasillo que comunica los vagones, en dos de estos, falta el tablero electrónico de información del tiempo de llegada de los buses.

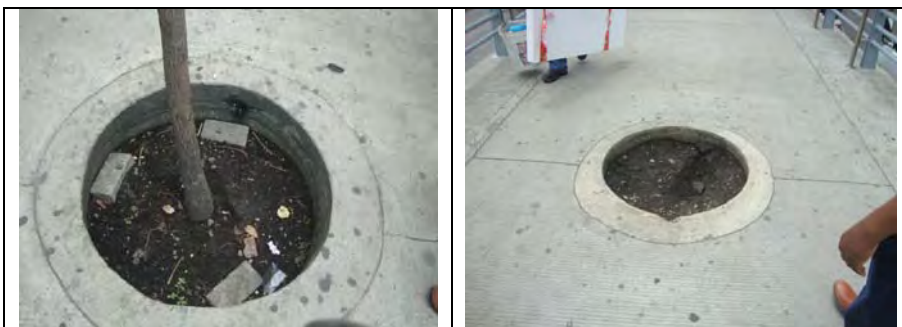
Estación Petecuy CII12 – Cra8: Presenta fallas en pasillos que comunica los vagones, el relleno junto a los árboles que están plantados no están a nivel de piso en su base y otros sitios no tienen el árbol sembrado, generando un hueco que representa peligro para los usuarios.

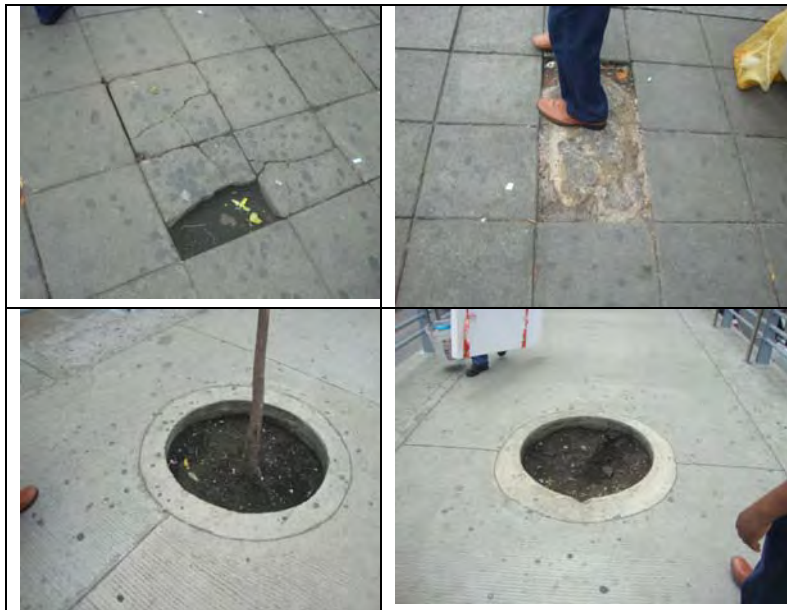
Estación San Pedro Calle 15 – Cra. 4: Esta estación conformada por 3 vagones, presenta fractura en losa del pasillo de ingreso, también se evidencia problema con el sitio dispuesto para los árboles, que no están a nivel de piso, hay huecos en su base y algunos no tienen el árbol sembrado representando un peligro para los usuarios.

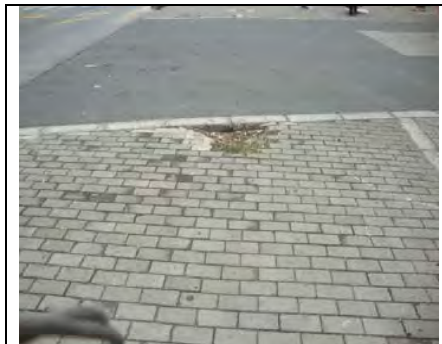
Estación Buitrera Cra100 - CII11: Esta estación consta de dos vagones, presenta fractura en losa del pasillo de ingreso construida en adoquín.

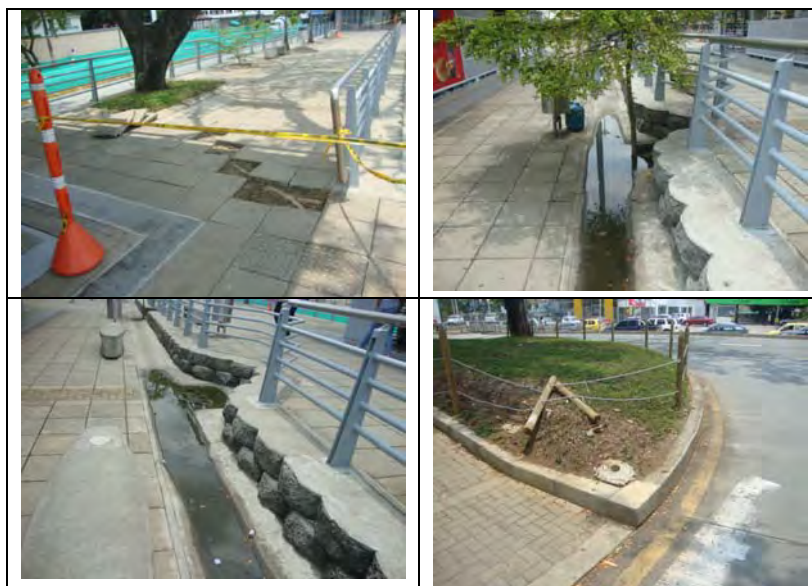
Estación Capri CII5 – Cra78: Estación conformada por cuatro vagones, presenta problema por árbol plantado, sus raíces levantaron la losa de placas de concreto prefabricadas al interior de la estación. Además presenta empozamientos en zonas de arboles plantados, no hay sumideros ni pendientes que evacuen las aguas, también se observó un cerramiento caído en la zona verde que hace parte de su entorno.

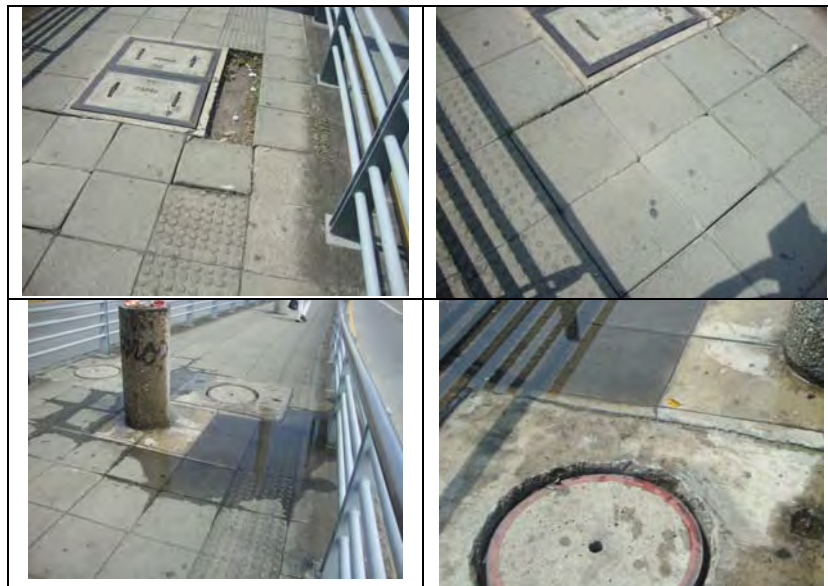
Estación Lido CII5 – Cra44: Conformado por dos vagones, presenta fisura, hundimiento, y levantamiento de placas prefabricadas en concreto en la rampa de ingreso peatonal a raíz del hundimiento el agua se empoza.

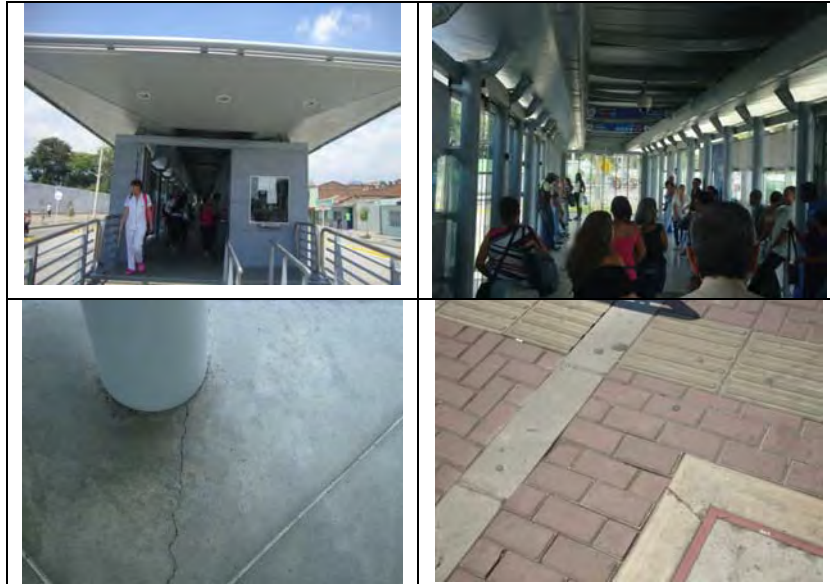
Estación Villanueva Transv.25 – 27: Esta estación no tiene ningún tipo de identificación, ni tablero electrónico de información del tiempo de llegada de los buses, además se pudo observar fisuras en losa donde están los postes que soportan la estructura de la cubierta y hundimiento en adoquín en la zona de ingreso.

Se observó que en las Estaciones de Parada, Estación Villanueva Transv.25 – 27 y Estación Santa Mónica Diagonal 19 Transv.27 – 28, existen fisuras en las losas donde están los postes que soportan la estructura de la cubierta y hundimiento en adoquín en la zona de ingreso, cuando no debe existir ningún daño teniendo en cuenta que dichas estaciones y la misma troncal de Aguablanca está en ejecución

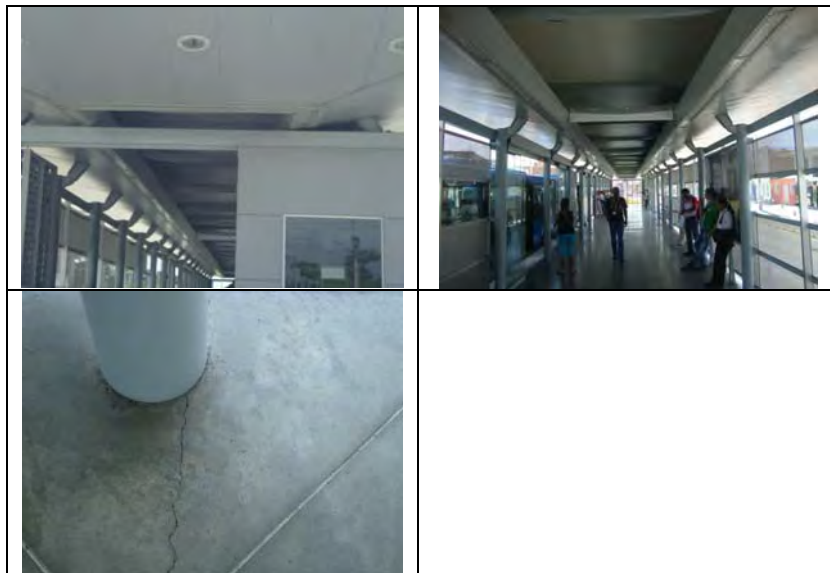
Estación Santa Mónica Diagonal 19 Transv.27 – 28: Esta estación no tiene ningún tipo de identificación, ni tablero electrónico de información del tiempo de llegada de los buses, además se pudo observar fisuras en losa donde están postes que soportan estructura de la cubierta.

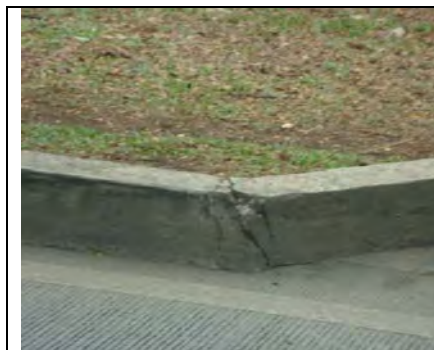
Cra100 #15-17: En esta dirección, cerca de un sumidero, el separador esta fracturado.

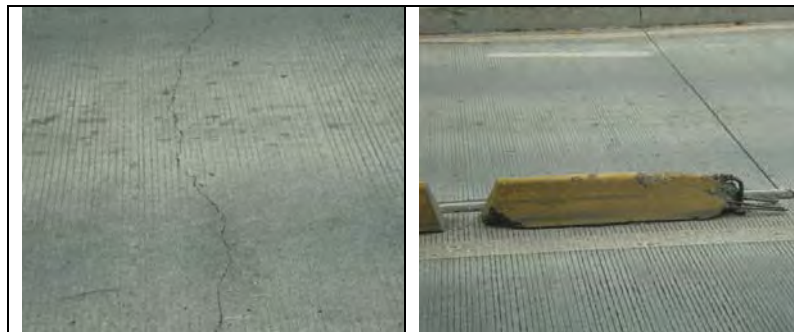
Cra100 # 14 – 78: Fisura en la losa de pavimento y daños en los separadores de carril.

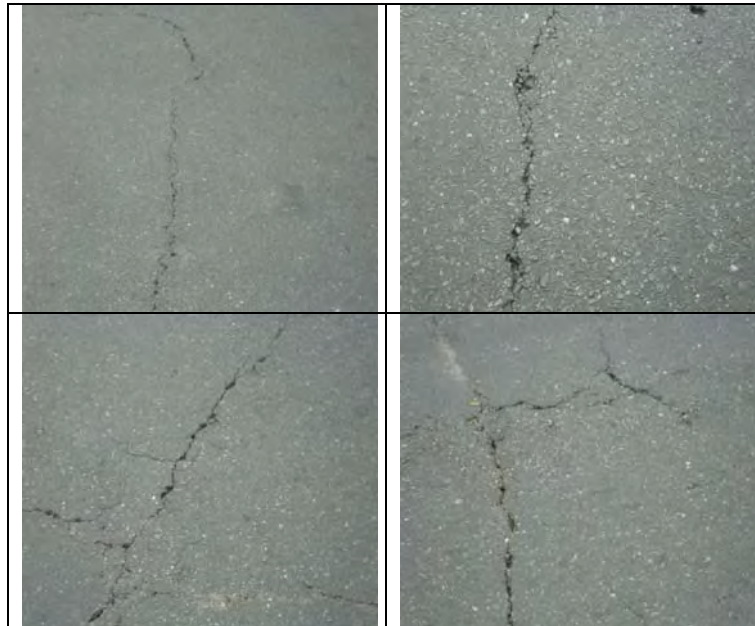
Cra100 – CII13: Losa fisurada, en un tramo de 60 M. a la altura de la estación Univalle.

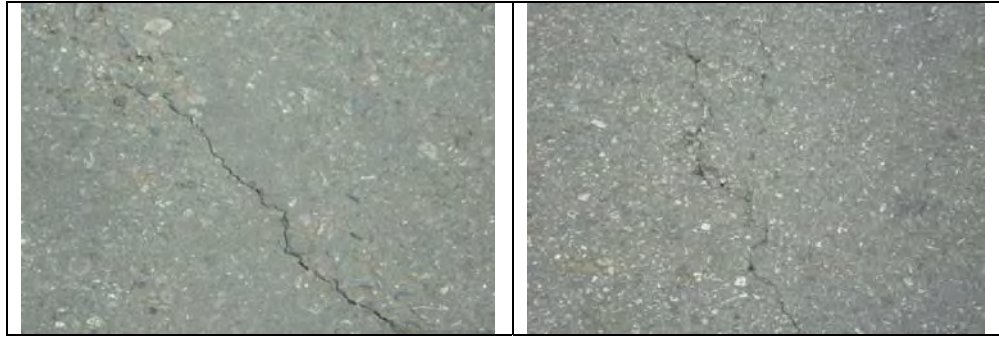
Cra100 # 12 – 90: Fisura en losa en ambas carriles frente Mazda.

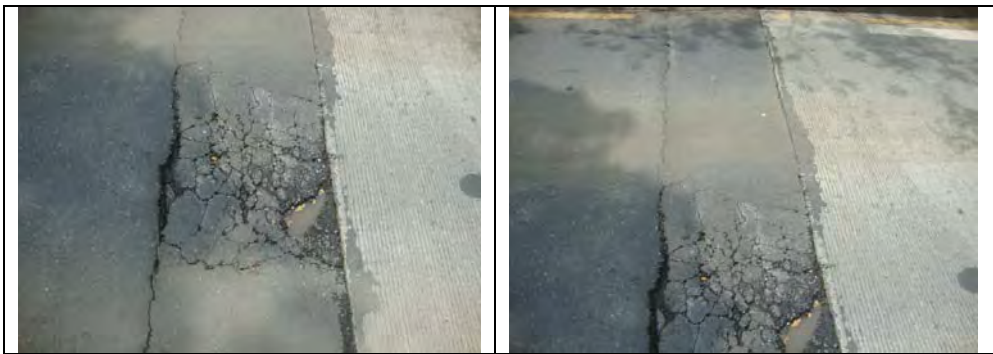
Cra100 # 11 – 90: Fractura de losa donde empalma concreto con asfalto carril sur norte al frente de Unicentro.

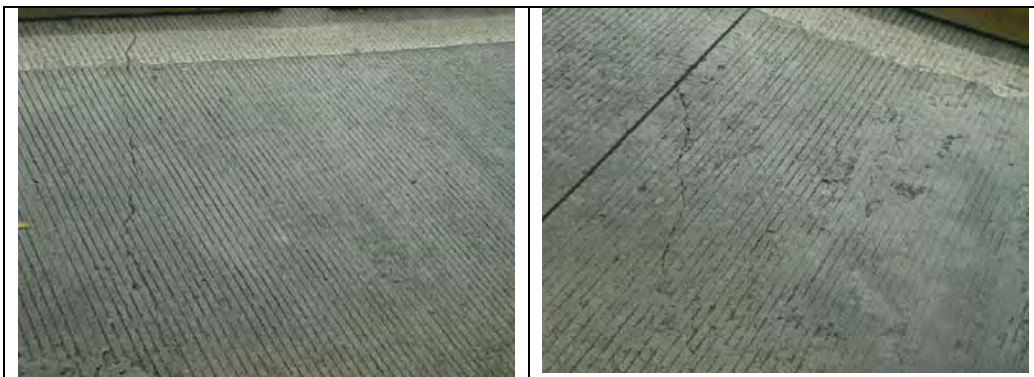
Cra100 frente a McDonald: Fisura en losa a unos 100 mts de la estación Buitrera, carril sur norte.

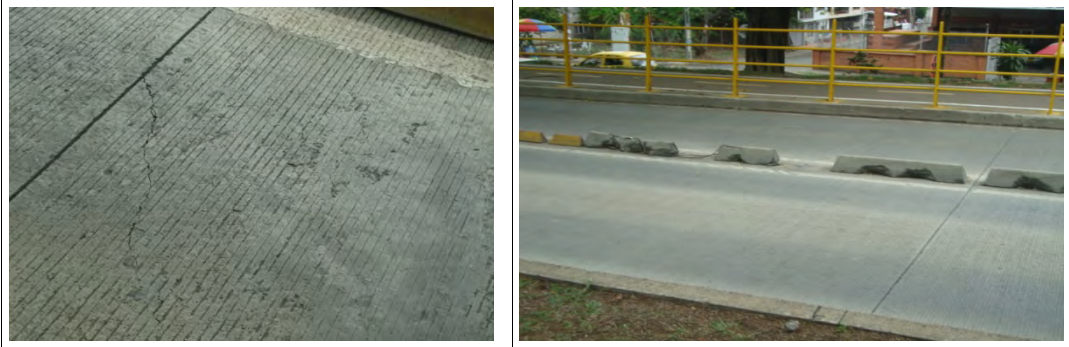
Cra100 frente a portería 5 de Unicentro: Fisura de losa, junto a una cámara de registro de alcantarillado y separadores de vía en mal estado, carril norte sur.

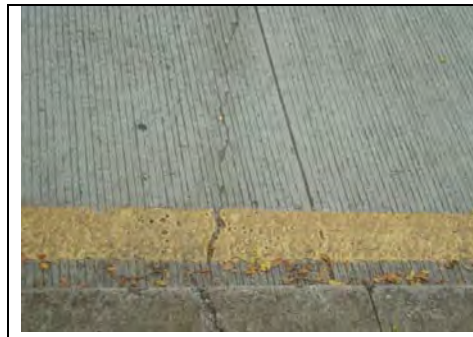
CI15 – Cra185: Fisura de losa frente a bomba de gasolina Terpel y a unos 50 M de estación Meléndez, carril norte sur.

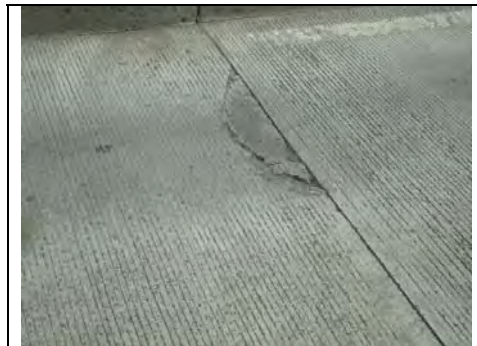
CI15 – Cra89: Fractura de losa, frente a colegio americano, carril norte sur.

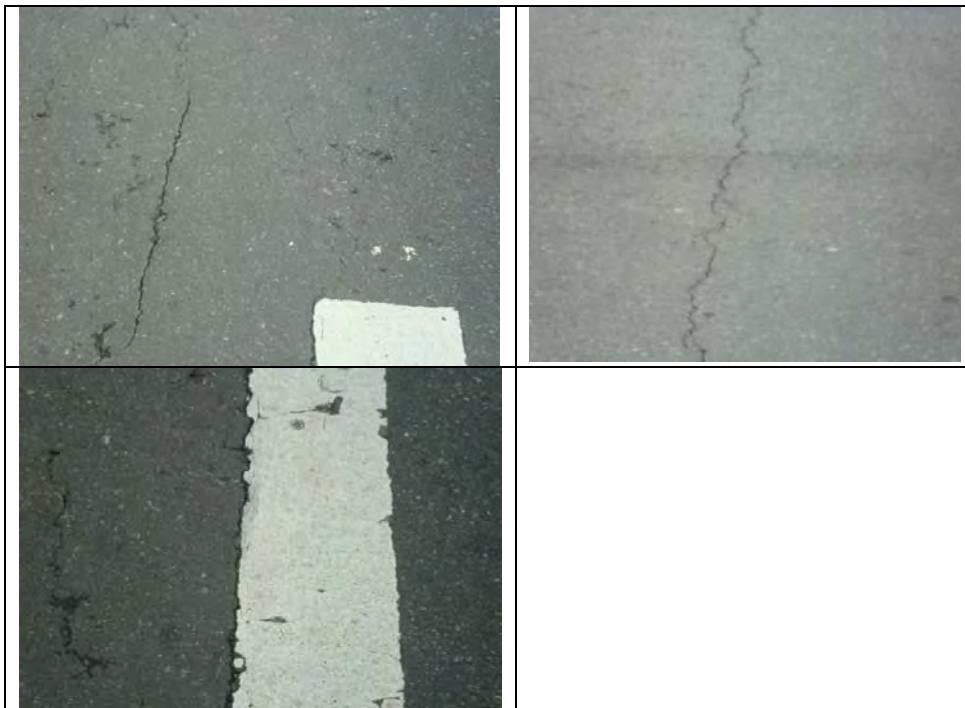
CI15 – Cra80: Fisura de losa comprende 40 mts, carril norte sur.

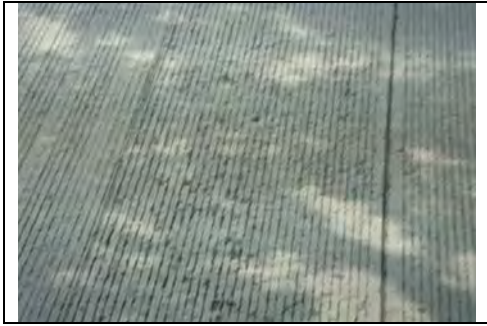
CI15 – Cra65: Losa deteriorada, frente a banco AV Villas, carril norte sur.

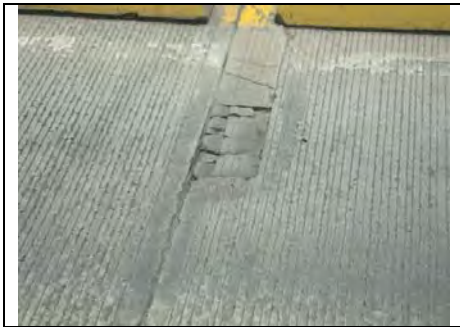
CI15 – Cra62: Fractura de losa en punta de cuadrante sobre la junta, carril sur norte.

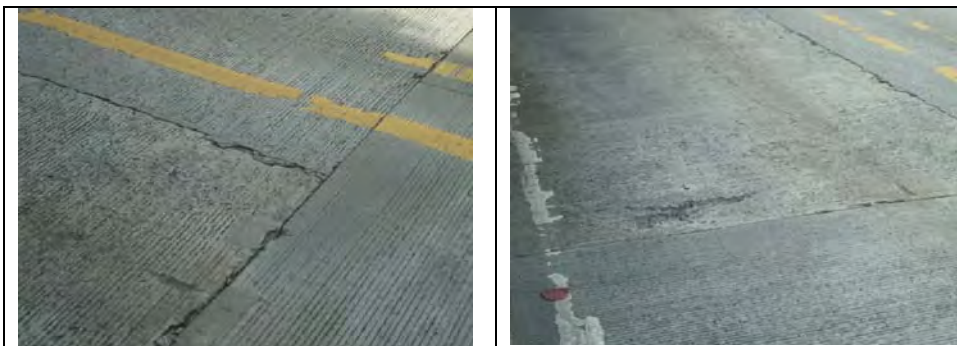
CI15 a la altura del deprimido: Losa deteriorada, presenta salto, a unos 300mts de estación Caldas.

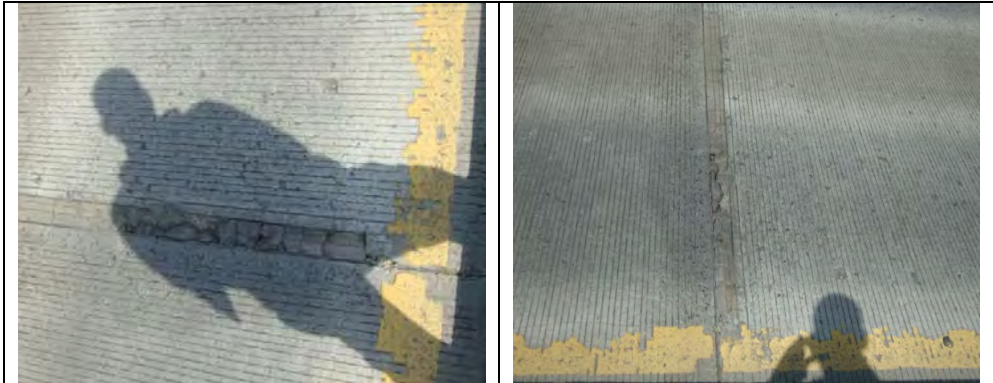
CI15 – Cra55: Fractura de losa en punta sobre la junta a unos 80mts de la estación plaza de toros frente a la bomba de gasolina Terpel, carril norte sur.

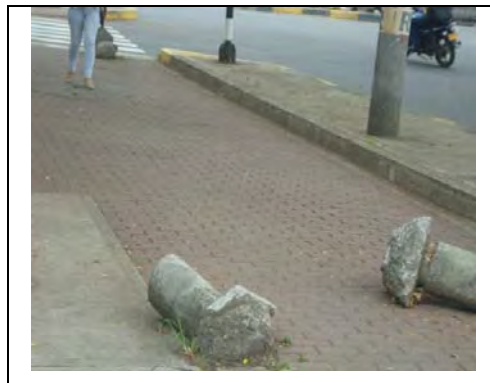
CII5 – Cra43A -15: Bolardo caído en paso peatonal, carril sur norte.

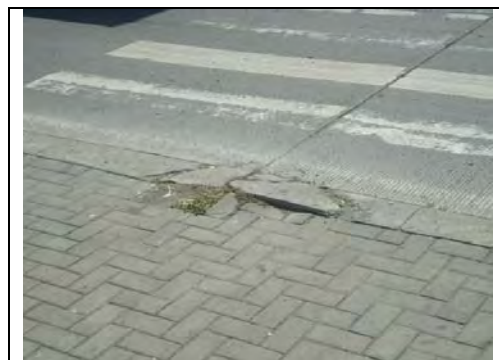
CII5 – Cra27: Losa de vía en concreto en la junta de, losa en paso peatonal en adoquín está fracturada frente a Quinta pan, carril sur norte.

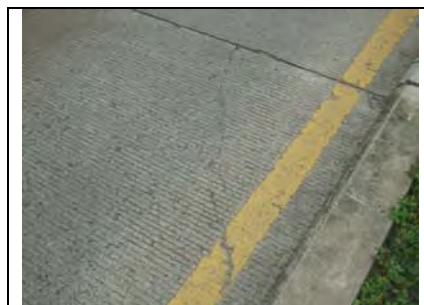
CII5 – No 7 – 09: Fisura de losa, carril norte sur.

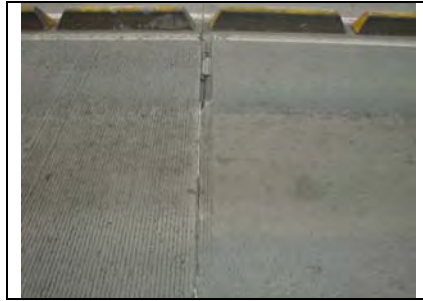
CII8 – No 65: Fractura de losa en punta sobre la junta frente a Envía, carril norte sur.

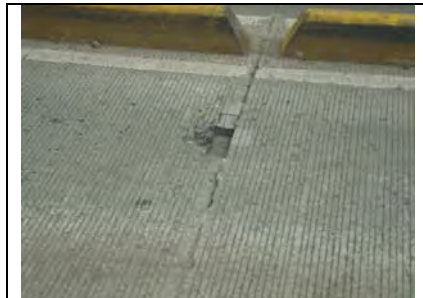
Cra15 – No11- 76: Fractura de losa en punta sobre la junta frente a taller de Servi Daewoo, carril occidente oriente.

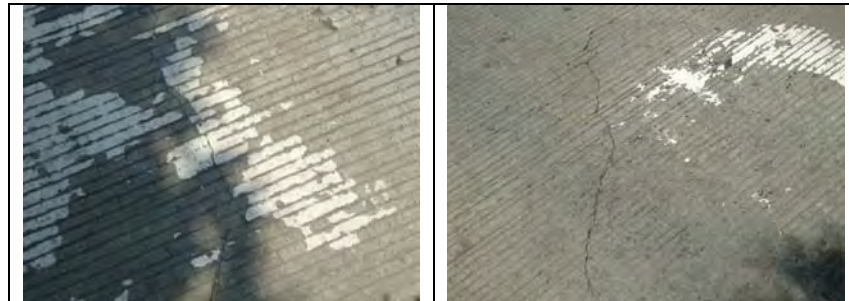
Cra15 – CII18: Fisura en losa frente a la dirección 18 – 51 unos 15mts, en sentidos oriente occidente de la vía.

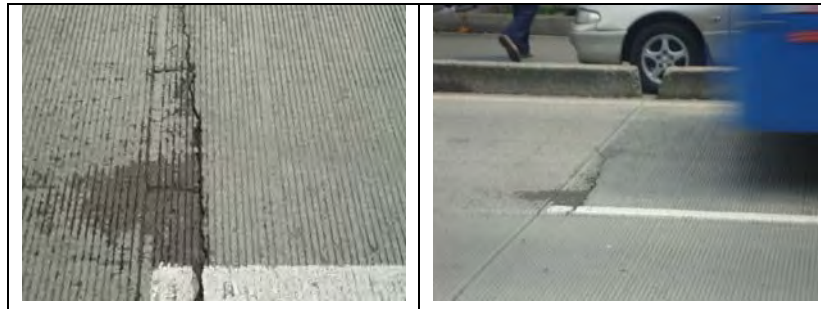
CII15 – Cras. 11 – 33: Fractura en losa en punta sobre la junta.

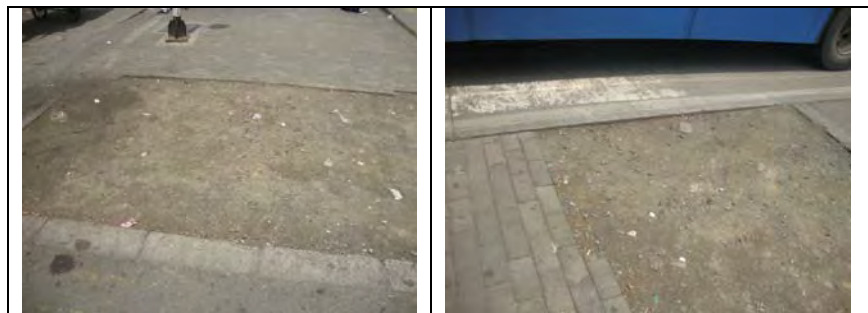
CII15 – Cra5: Losa peatonal levantada en el entorno de la vía del MIO

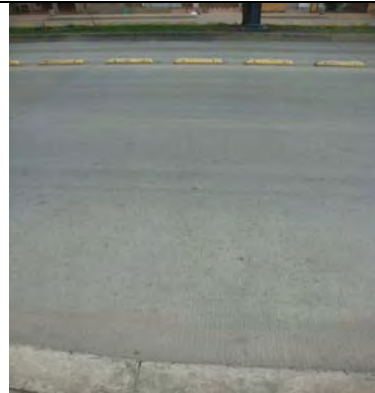
Calzada oriental, espacio público frente al N° 74-04. Retiro y falta de reposición de baldosas de concreto y de adoquines

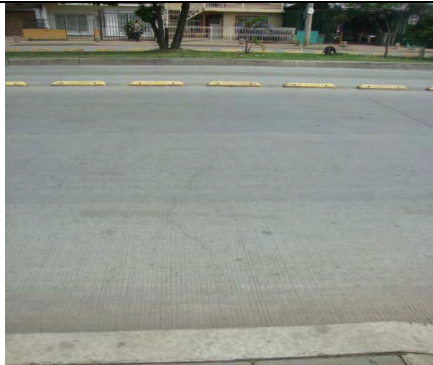
Calzada oriental carril mixto, frente al N° 74-40. Fractura de losa de concreto

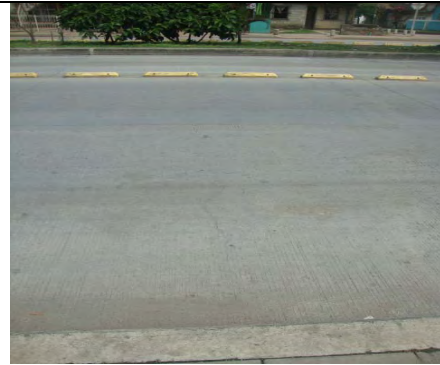
Calzada oriental carril mixto, frente al N° 74-46. Fractura de losa de concreto

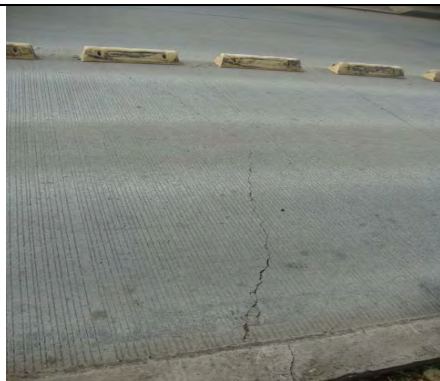
Calzada oriental carril mixto, frente al N° 74-102. Fractura de losa de concreto

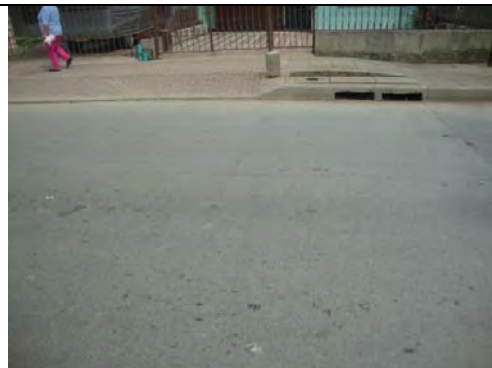
Calzada oriental carril sólo bus, frente al N° 74-102. Fractura de losa de concreto
