INFORME FINAL

**REQUERIMIENTO NO. 426-2012, V.U. 13668
EVALUACIÓN AL ESTADO DE LAS ESTACIONES DE
PARADA Y CORREDORES TRONCALES,
PRETRONCALES Y OBRAS COMPLEMENTARIAS DEL
SISTEMA INTEGRADO DE TRANSPORTE MASIVO “MIO”,
DE LA CIUDAD DE SANTIAGO DE CALI.**

Noviembre 26 de 2012

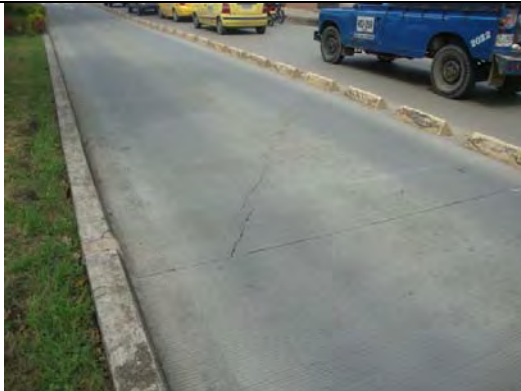
Calzada occidental carril mixto, frente al N° 74-17. Fractura de losa de concreto

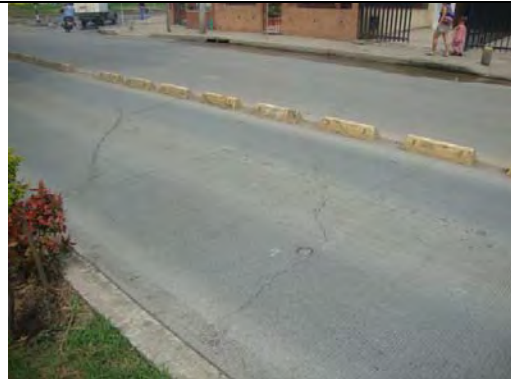
Calzada occidental carril sólo bus, frente al N° 73-39. Fractura de losa de concreto

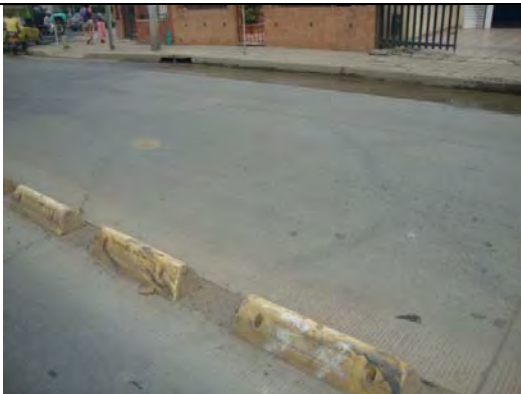
Calzada occidental carril sólo bus, frente al N° 73-31. Fractura de dos losas de concreto

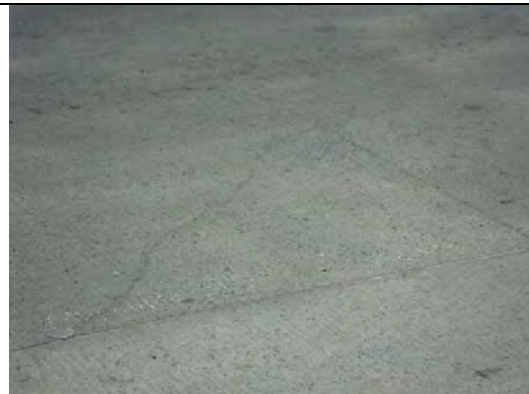
Calzada occidental carril mixto, frente al N° 73-31. Fractura de losa de concreto

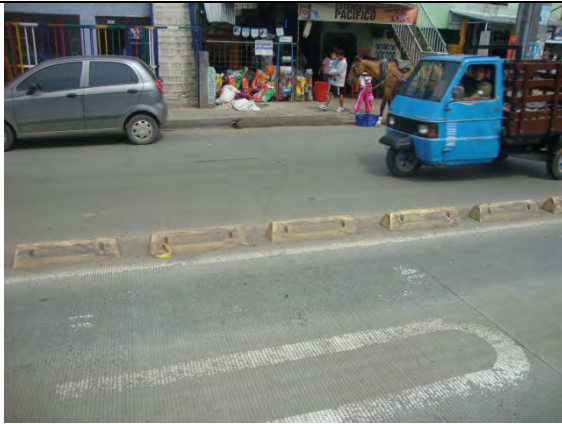
Calzada occidental carril mixto, frente al N° 73-11. Fractura de losa de concreto

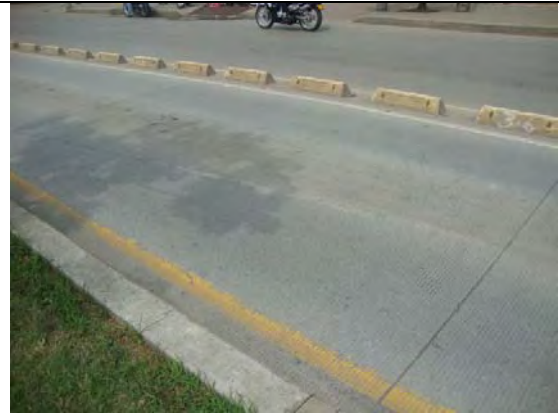
Calzada occidental carril mixto frente al N° 72B-77. Fractura de losa de concreto

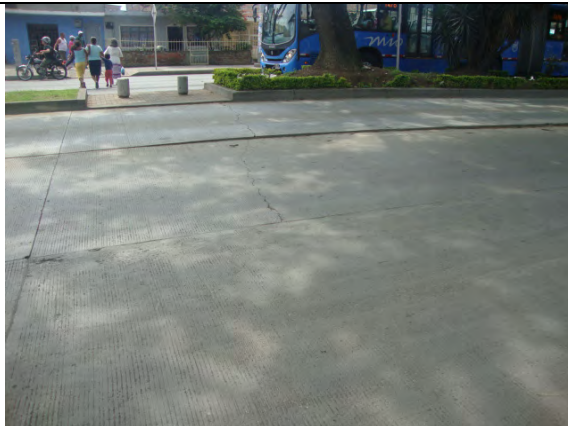
Calzada occidental carril sólo bus, frente al N° 72A-31. Fractura de losa de concreto

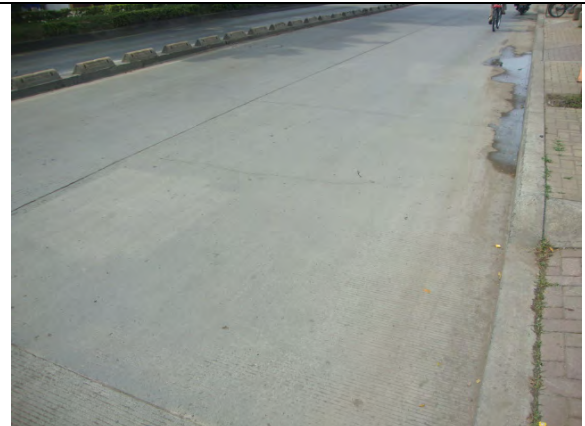
Calzada occidental frente al N° 71A-191. Fractura de losas de concreto en el carril sólo bus y en el carril mixto

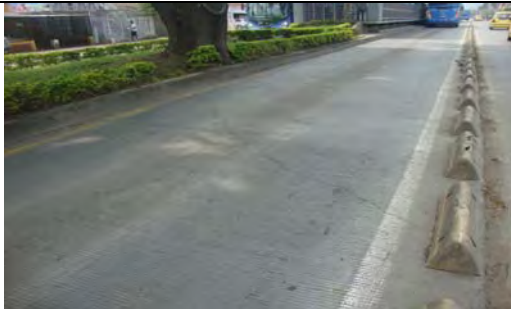
Calzada occidental carril mixto, frente al N° 71A-155. Fractura de losa de concreto

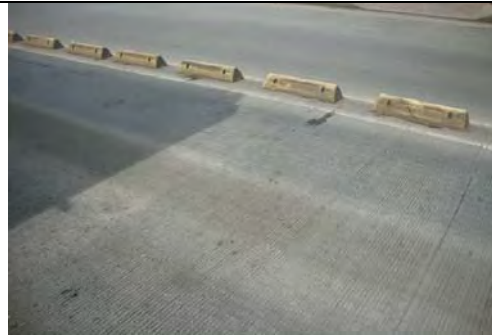
Calzada occidental carril sólo bus frente al N° 71A-155. Fractura de losa de concreto

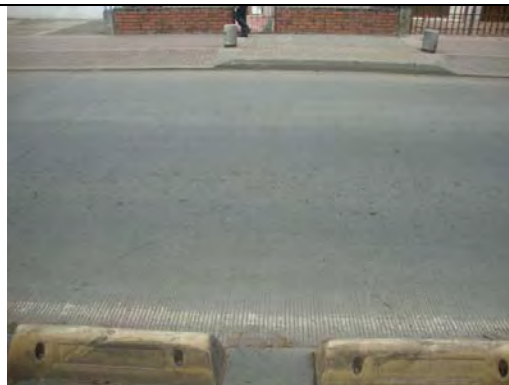
Calzada occidental carril sólo bus frente al N° 71A-123. Fractura de losa de concreto

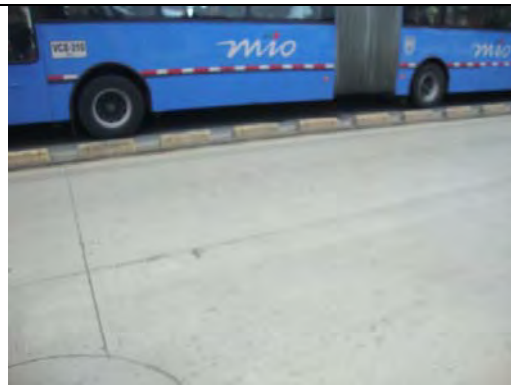
Calzada occidental carril mixto frente al N° 71A-123. Fractura de losa de concreto

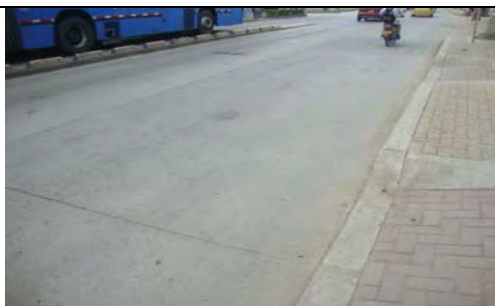
Calzada occidental carril mixto frente al N° 71A-57. Fractura de losa de concreto
