### **INFORME FINAL**

# **REQUERIMIENTO N° 789-2011 EVALUACION CONSTRUCCIÓN DE HUELLAS EN CONCRETO VEREDA DOS QUEBRADAS CORREGIMIENTO VILLA CARMELO**

**ABRIL 19 DE 2012**

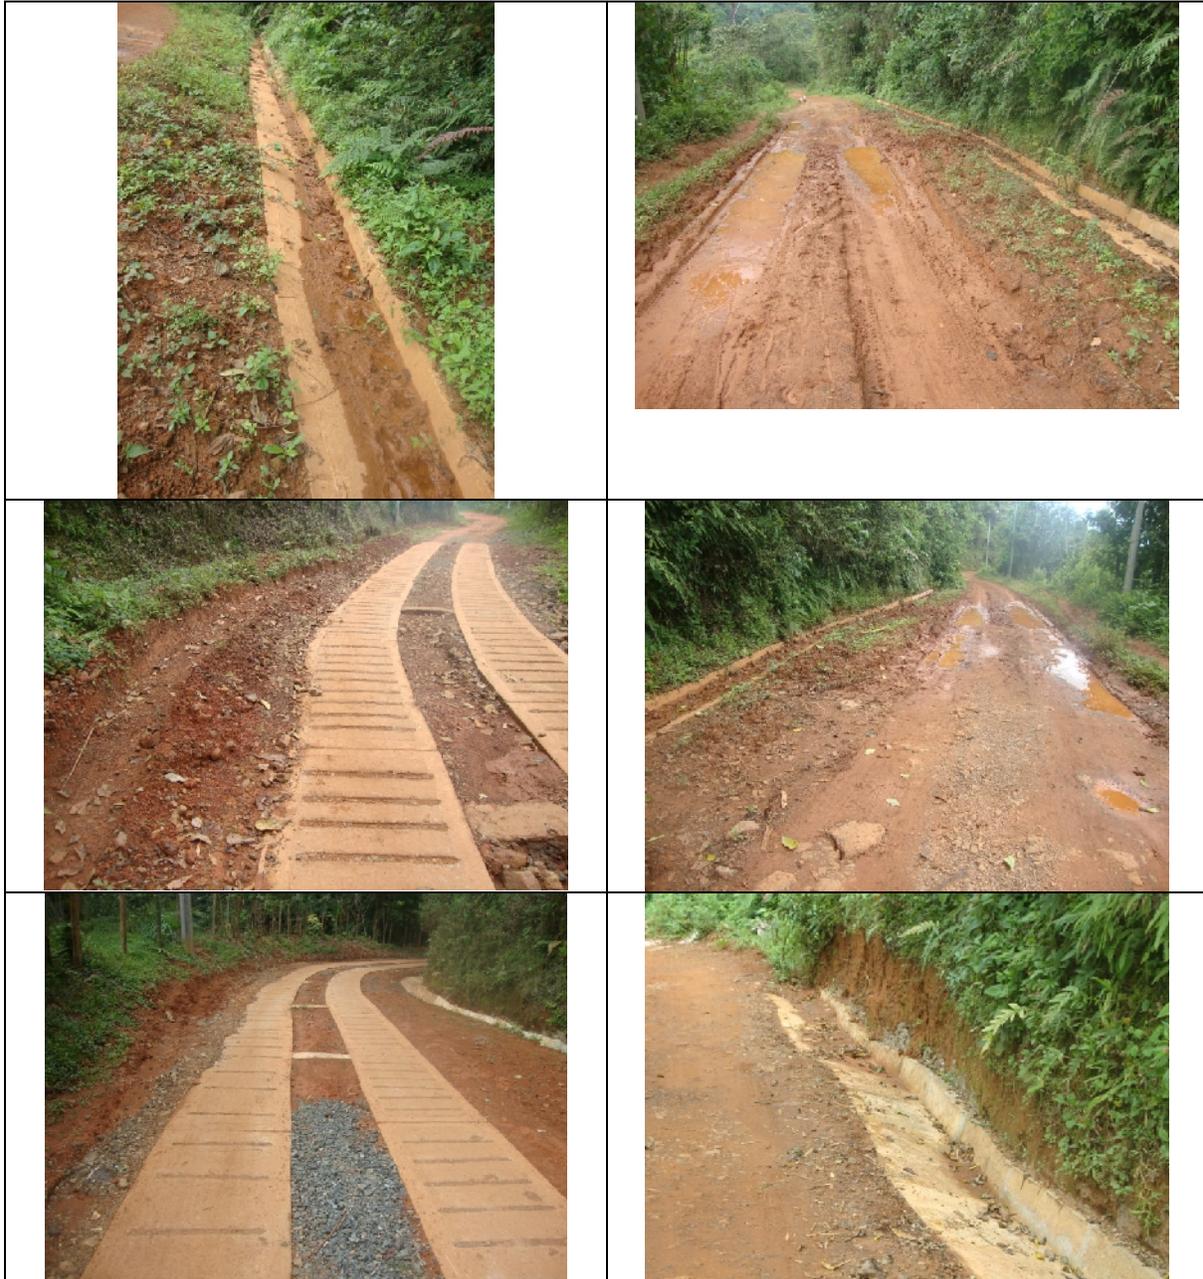
### REGISTRO FOTOGRAFICO

Las excavaciones a mano son reconocidas en Acta Parcial N° 1 de noviembre 23 de 2011, por una cantidad de 75 m3, pero en verificación directa, se evidencia que no se hizo el retiro del material de la excavación por cuanto se aprecia depositado a los lados y hacia el centro de las canaletas.

En ese estado se configura un detrimento al fisco municipal por valor de \$2'227.500, al reconocer actividades que no han sido ejecutadas, según el siguiente detalle extractado del Acta Parcial N° 1 del 23 de noviembre de 2011

Adicionalmente, el Contratista presentó a esta entidad el oficio de Marzo 27 de 2012, radicado en Ventanilla Única N° 100053222012 del 28 de marzo de 2012, informando que se reconstruyeron las viguetas de los dos tramos de huellas y se dejó totalmente despejados los sitios de retiros incluyendo el último tramo. Anexa archivo fotográfico de los trabajos realizados.

Con los documentos aportados por la dependencia y por el contratista, y en visita especial practicada a la vereda Dos Quebradas el 26 de marzo de 2012, por el Ingeniero Darío Fernando Gómez Benavides de la Dirección Técnica ante el Sector Físico se evidenció la reconstrucción de las viguetas en concreto cumpliendo las especificaciones técnicas y el retiro de material de las excavaciones.

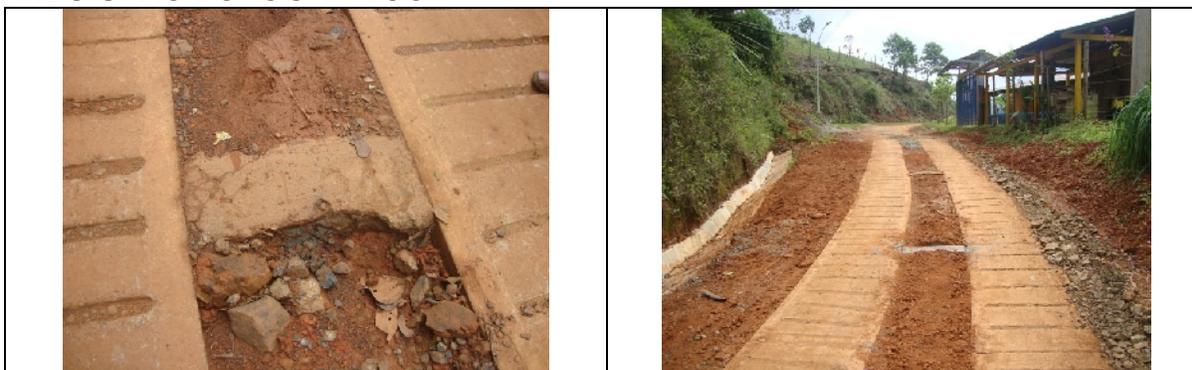
REGISTRO FOTOGRÁFICO

En la visita especial realizada el 16 de febrero de 2012, el Señor Baldomero Rosero afirmó que las viguetas no se construyeron en su totalidad antes del 23 de noviembre de 2011, por cuanto un tramo de huellas en concreto no contaba con estas viguetas, y fueron construidas después de su intervención, en diciembre de 2011. Adicionalmente, estas viguetas presentan mala calidad en su ejecución, no se aprecia que se haya utilizado formaleta para su fundición, y ya presentan fracturas y exposición de agregados. En Acta Parcial N° 1 de noviembre 23 de 2011, se reconocen por una cantidad de 7.6 m<sup>3</sup>. Se considera que las viguetas de mala calidad equivalen a las de un tramo de huellas y arrojan una cantidad de 9 Ml. En ese estado se presenta detrimento al fisco municipal por el valor de \$197.325, como se calcula a continuación
