## DIRECCIÓN TÉCNICA ANTE EL SECTOR FÍSICO

**INFORME FINAL ATENCIÓN A REQUERIMIENTO No. 640-2017  
V.U. 14513, DE AGOSTO 18 DE 2017 – DERECHO DE PETICIÓN**

**SANTIAGO DE CALI, 13 DE FEBRERO DE 2018**

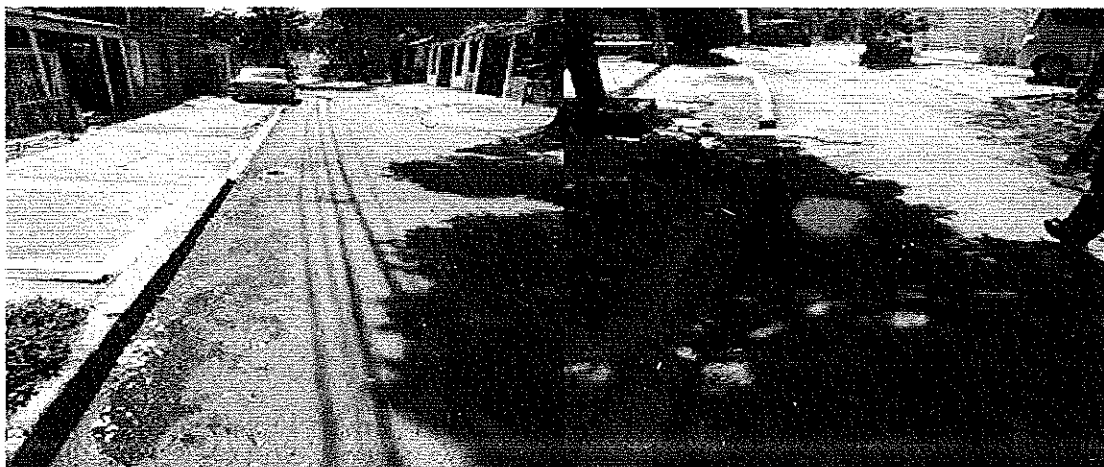
Fuente: Contraloría General de Santiago de Cali  
Imagen 2. Espejos de agua en algunos sectores de la vía carrera 23C

La Secretaria de Infraestructura deberá presentar un Plan de Mejoramiento para subsanar las deficiencias y corregir las causas que dieron origen al hallazgo.

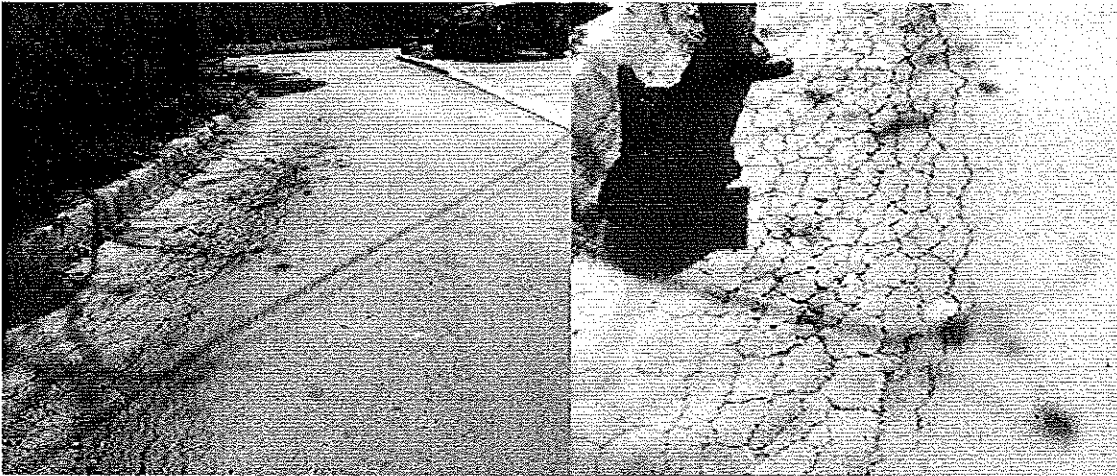
asentamiento de la vía y que ocasiona el fisuramiento de la carpeta (Imagen 3).

Imagen 3. Fisura y asentamiento de la vía en el sector de la calle 31 y carrera 23C
