CONTRALORÍA GENERAL DE SANTIAGO DE CALI

AUDITORÍA GUBERNAMENTAL CON ENFOQUE INTEGRAL A LA INFRAESTRUCTURA Y OPERACIÓN DE METRO CALI S.A. VIGENCIA MAYO 01 DE 2014 A JUNIO 30 DE 2015 MODALIDAD ESPECIAL - ARTICULADA

INFORME FINAL

SANTIAGO DE CALI, DICIEMBRE 02 DE 2015

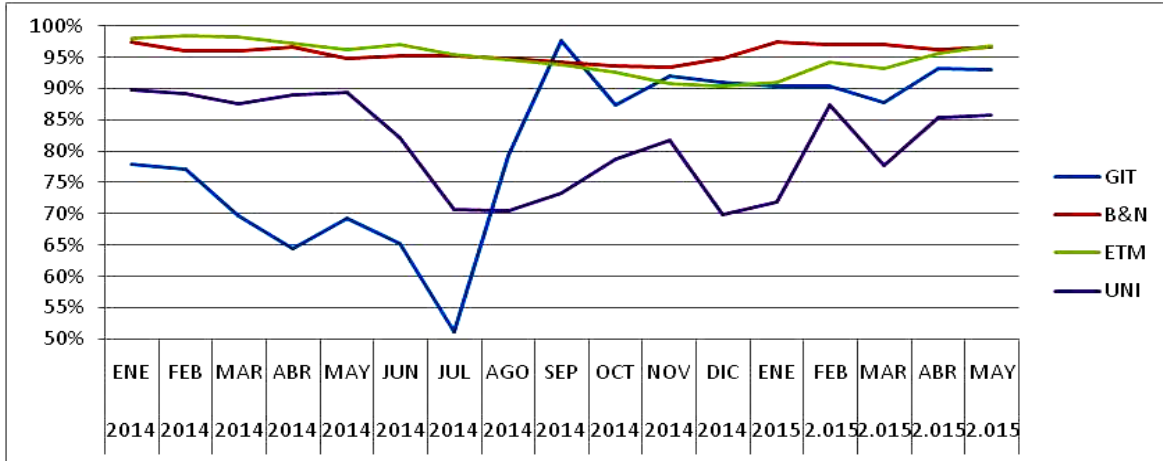
Gráfica 3: Porcentaje de Cumplimiento Mensual por Operador

A partir del año 2015 se observa una disminución del incumplimiento en la vinculación de la flota por parte de los operadores, cuyo promedio es del orden del 7%. Así mismo, se presenta un cumplimiento en la planeación del 93%.

Los operadores que presentan mayor regularidad en el cumplimiento promedio de la programación son, Blanco y Negro Masivo S.A. con un 95% en el 2014 y un 97% en el 2015, seguido por ETM S.A. con un cumplimiento promedio del 95% para el 2014 y el cual mantiene esta cifra para el 2015; El operador GIT Masivo S.A., a pesar de haber presentado un promedio del 77% en el 2014, para el 2015 ha logrado un 91% de cumplimiento promedio; Unimetro S.A. mantiene un cumplimiento promedio entre el 81% y el 82% para las dos vigencias, teniendo en cuenta que este es el operador con el mayor índice de incumplimiento en la vinculación de flota.
