**AUDITORÍA DE CUMPLIMIENTO A LA OPERACIÓN Y RESULTADOS
ARROJADOS POR EL SISTEMA DE VIGILANCIA DE CALIDAD DEL AIRE
(INCLUIDO RUIDO) Y RED DE MONITOREO DE CALIDAD DE LAS AGUAS
SUPERFICIALES DEL DISTRITO DE SANTIAGO DE CALI, VIGENCIAS 2021 Y
2022**

1500.19.01.23.02

INFORME FINAL

**SANTIAGO DE CALI - D.E.
JUNIO 16 de 2023**

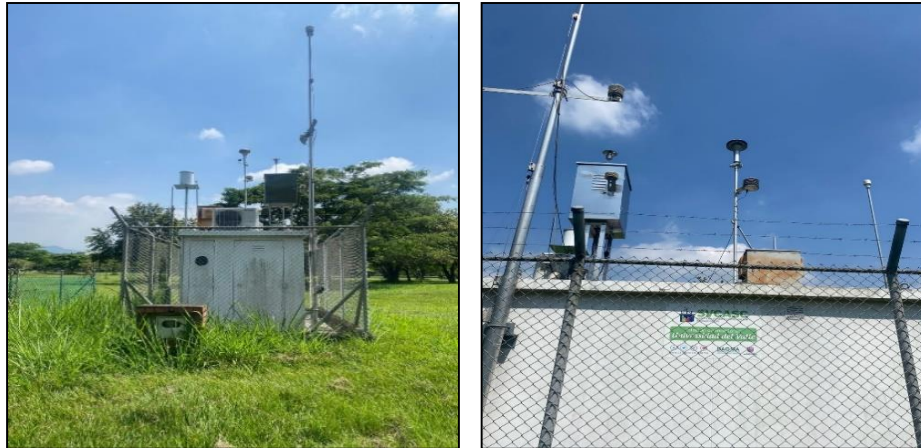
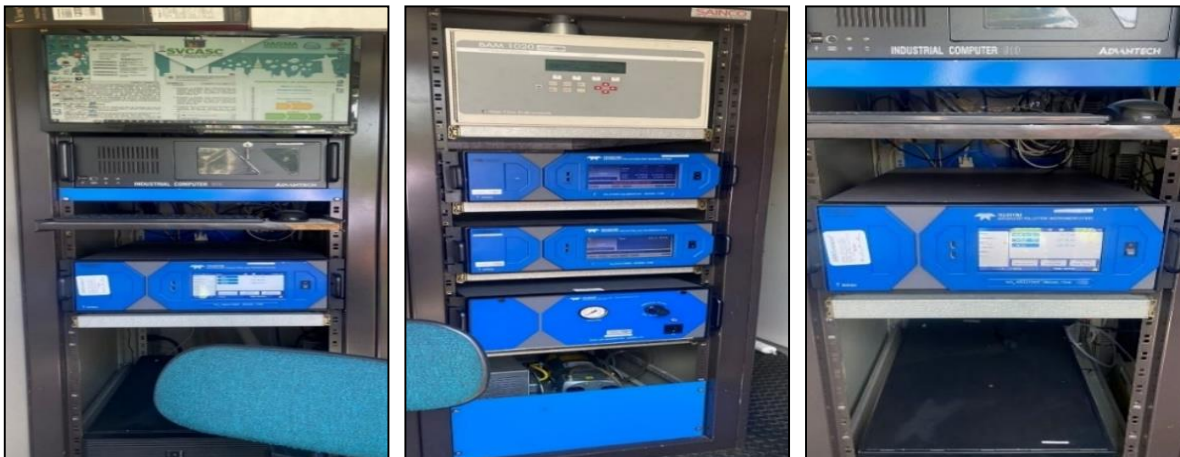
Ilustración No. 5 Estación Univalle

UV: Estación Univalle (Barrio Meléndez- Zona sur) Calle 13 No. 100-00.

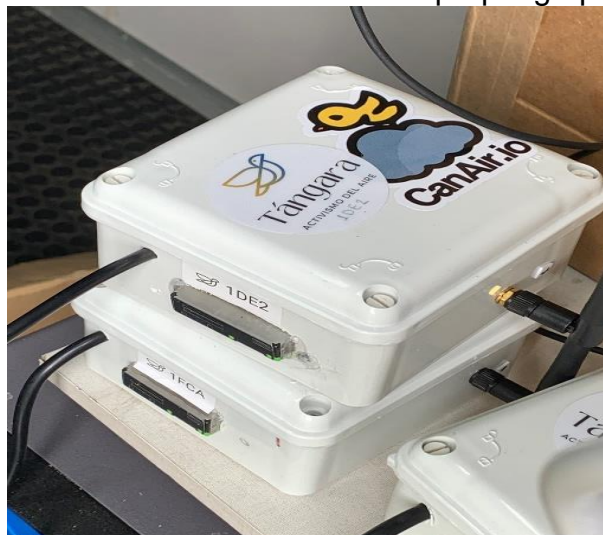
Ilustración No. 7 Sensor de elaboración propia grupo Tángara.

El colectivo ciudadano Tángara, contó con el apoyo de la red ciudadana para monitoreo de calidad del aire “CanArlo” de la ciudad de Bogotá para la elaboración y manejo de los sensores de bajo costo, y junto al DAGMA se realizó la calibración de los equipos con el Sistema de Vigilancia de la ciudad de Cali.

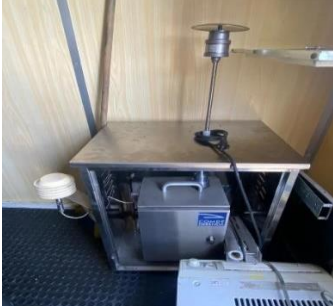
ESTACIÓN	PARÁMETRO Y EQUIPO DE MONITOREO	OBSERVACIÓN
Cañaveralejo	PM _{2.5} : Comde-Derenda APM-2 EN 12341

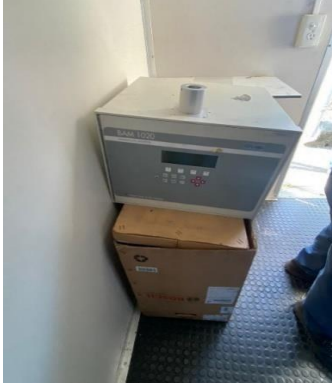
Base Aérea	PM _{2.5} : Met One Instruments BAM1020 (EQPM-0308-170).

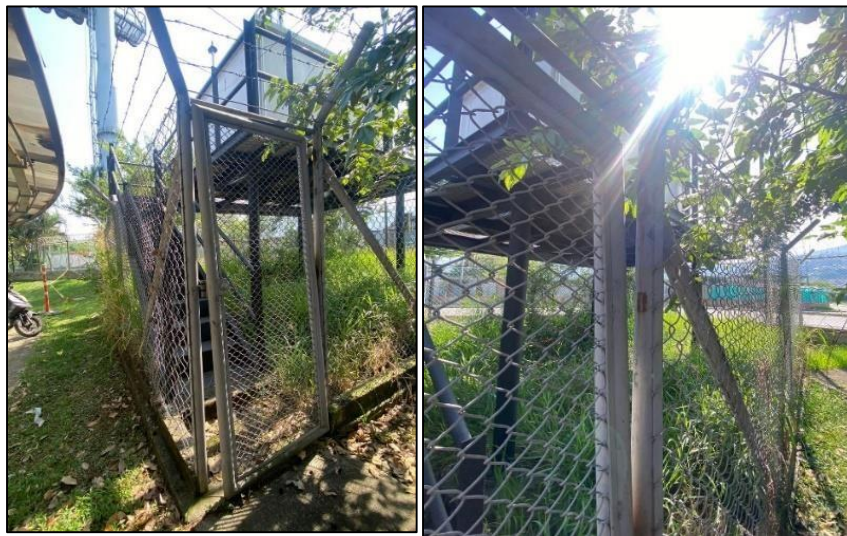
Ilustración No. 10 Estado de la estación de Cañaveralejo

- La puerta de ingreso a la estación de Cañaveralejo que brinda la protección al equipo Comde-Derenda APM-2 EN 12341 de monitoreo del contaminante PM_{2.5}, se encuentra en mal estado, por lo tanto, no brinda la seguridad del mismo.

Incumpliendo la Resolución No. 0831 del 24 de septiembre de 202, expedida por el Instituto de Hidrología, Meteorología y Estudios Ambientales- IDEAM, Contrato de Comodato CVC No. 0584 de 2020. Decreto Extraordinario No. 411.0.20.0516 de 2016 en el Artículo 230 numeral 3.

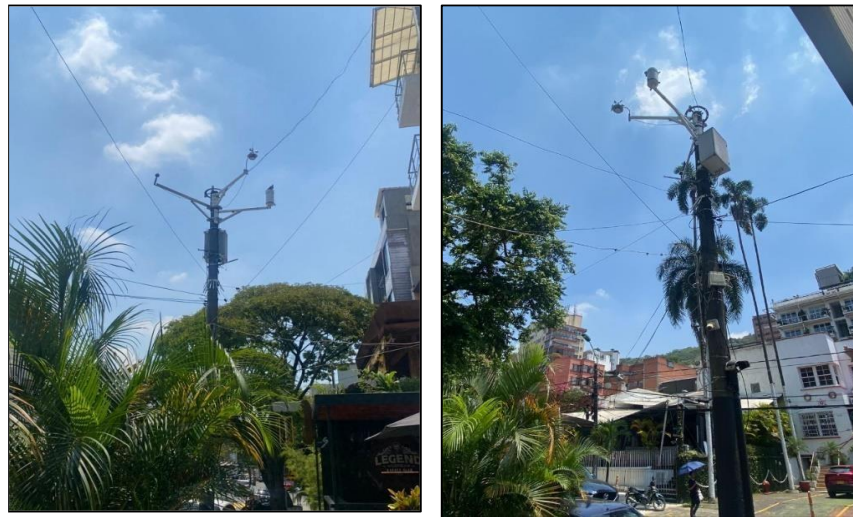
Ilustración No. 11 Estación de ruido ambiental - Juanambú

Se evidenció que de las tres (3) estaciones de ruido acreditadas por el IDEAM, la estación de Juanambú, se encuentra sin funcionamiento ni transmisión de datos al centro de control del DAGMA, y la estación de la Carrera 66, fue desmontada por la entidad.

Incumpliendo la Resolución No. 0831 del 24 de septiembre de 202, expedida por el Instituto de Hidrología, Meteorología y Estudios Ambientales- IDEAM, Contrato de Comodato CVC No. 0584 de 2020. Decreto Extraordinario No. 411.0.20.0516 de 2016 en el Artículo 230 numeral 3.

- Carrera 66: En mantenimiento. Se desmontó el datalogger para reparación de la base de datos. Instrumentación meteorológica en mantenimiento preventivo y correctivo.
- Parque del Perro: Actualmente en operación.
- Juanambú: En mantenimiento. Se desmontó el datalogger para su formateo, y reinstalación de la base de datos.
- Unidad Móvil: En mantenimiento. El sonómetro presentó fallas en noviembre de 2022 durante la auditoría del IDEAM. En proceso de envío a fábrica para diagnóstico especializado.

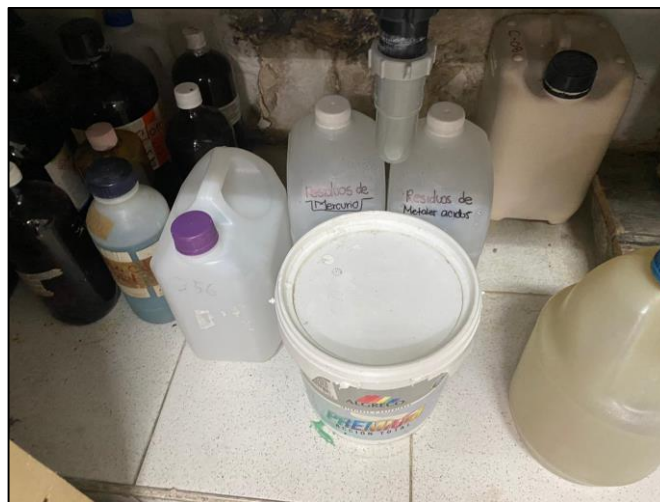
Ilustración No. 12 Acumulación de residuos peligrosos.

Generando posible afectación al ambiente (componente biótico y abiótico) por la contaminación con sustancias peligrosas, que a su vez perjudica la salud del personal que labora en el laboratorio y en general al personal del edificio donde se ubica. En contravía de lo estipulado en el Artículo 34 numeral 1 de la Ley 734 de 2022, el Artículo 38 numeral 1 y 3 de la Ley 1952 de 2019, incurriendo en la prohibición del Artículo 35 numeral 1 de la Ley 734 de 2022 y Artículo 39 numeral 1 de la Ley 1952 de 2019.

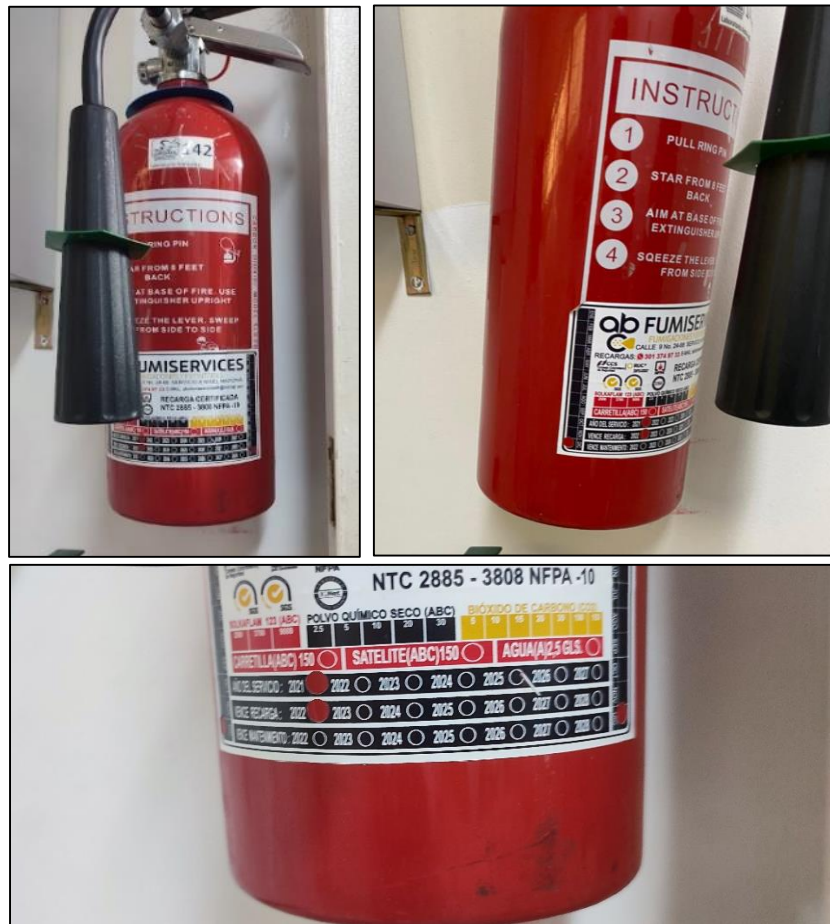
Ilustración No. 13 Visita al laboratorio ambiental DAGMA, verificación de extintores

HALLAZGO No. 4 Administrativo - Extintores vencidos.

De acuerdo a lo anteriormente mencionado, en las siguientes ilustraciones se evidencia dicha visita al laboratorio ambiental del DAGMA.

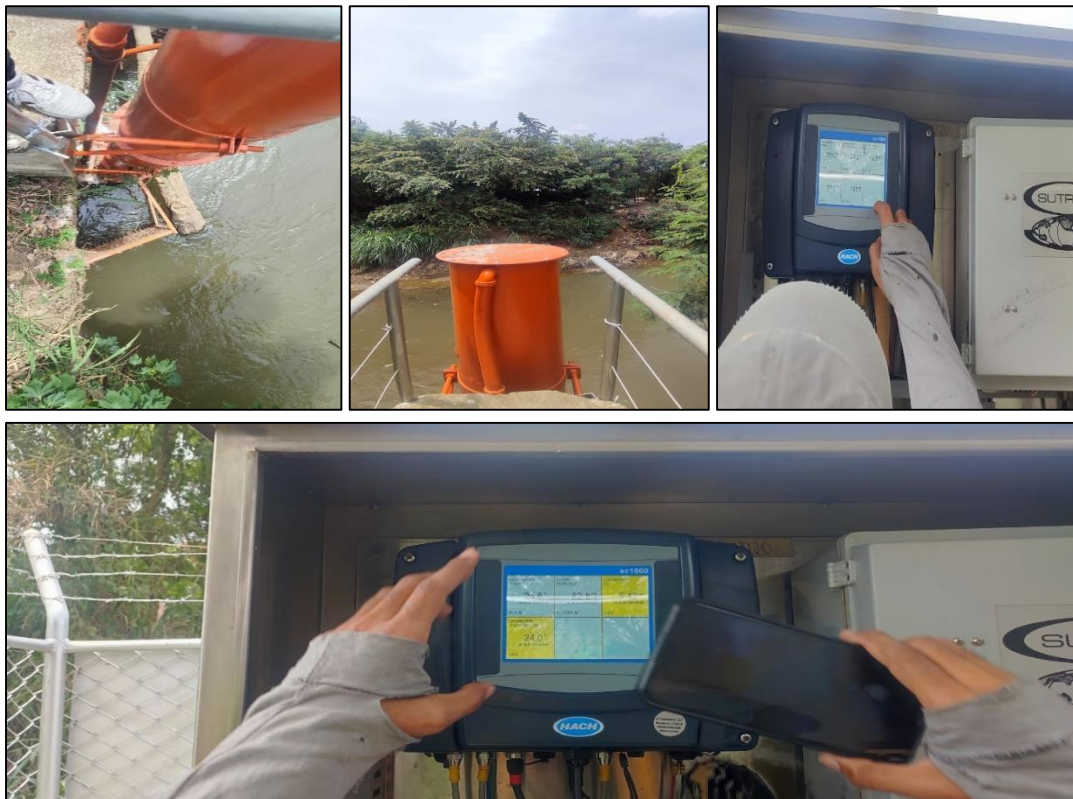
Ilustración No. 14 Estación El Cortijo

HALLAZGO No. 5 Administrativo con presunta incidencia disciplinaria – Operatividad de las estaciones de monitoreo de agua.

A continuación, se da a conocer un registro fotográfico sobre la visita a dichas estaciones de monitoreo:

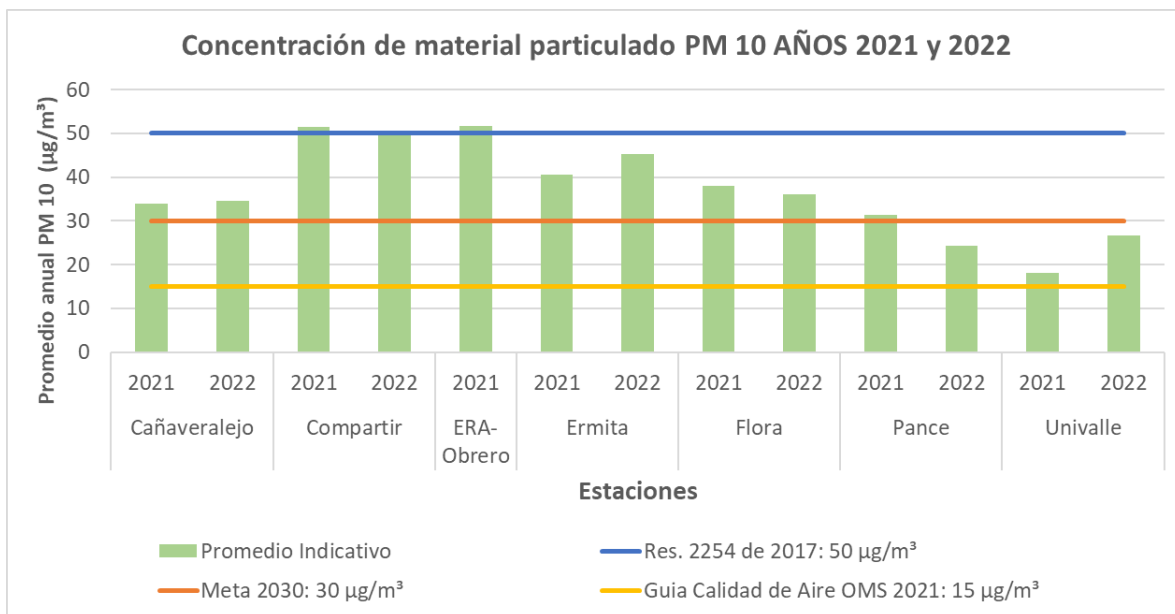
Gráfico No. 1 Comportamiento del Material Particulado PM10 en las estaciones, vigencias 2021-2022.

La CGSC realizó el análisis de los datos arrojados por el Sistema de Vigilancia Sistema de Vigilancia de la Calidad del Aire en Santiago de Cali (SVCASC), encontrando que la concentración de material particulado PM10 se incrementó en las estaciones de Ermita y Univalle, en tanto, Compartir, Flora y Pance se redujo la concentración levemente, con relación a la normativa nacional Resolución 2254 de 2017 se estipula el límite del promedio anual de PM10 en 50 $\mu\text{g}/\text{m}^3$ donde las estaciones de Compartir y ERA- Obrero, superaron el límite. Aunque Univalle y Pance, son las estaciones que menor concentración registran, se cumpliría con la meta a 20230 de 30 $\mu\text{g}/\text{m}^3$ pero no a la guía de la OMS. Cabe destacar, que en el 2021 se presentó un estallido social a inicio de año, por lo que las personas no realizaron sus actividades cotidianas.

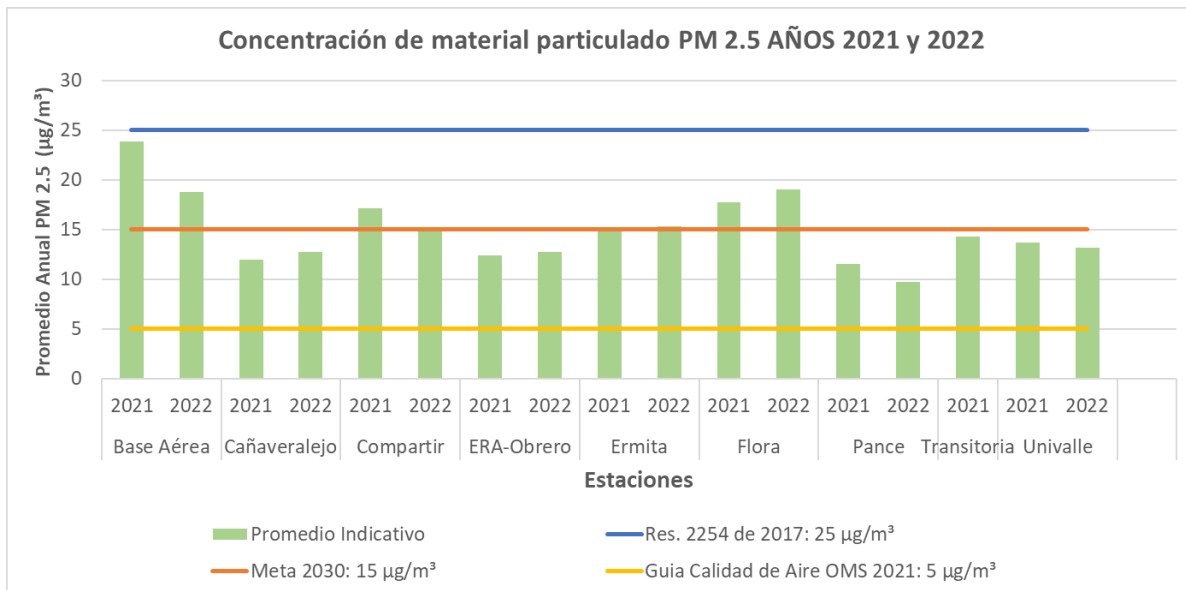
Gráfico No. 2 Comportamiento del Material Particulado PM2.5 en las estaciones, vigencias 2021-2022

Respecto al Material Particulado PM2.5, al analizar las gráficas, se observa reducción en el promedio anual para las estaciones Compartir, Pance, Univalle y en gran medida Base aérea. Mientras, en las estaciones de Flora y Cañaveralejo incrementó, Para estas dos vigencias ninguna estación superó el límite máximo permisible, pero no cumplirían con la meta a 2023 de 15 $\mu\text{g}/\text{m}^3$, superado por las estaciones Base Aérea, compartir y Flora.

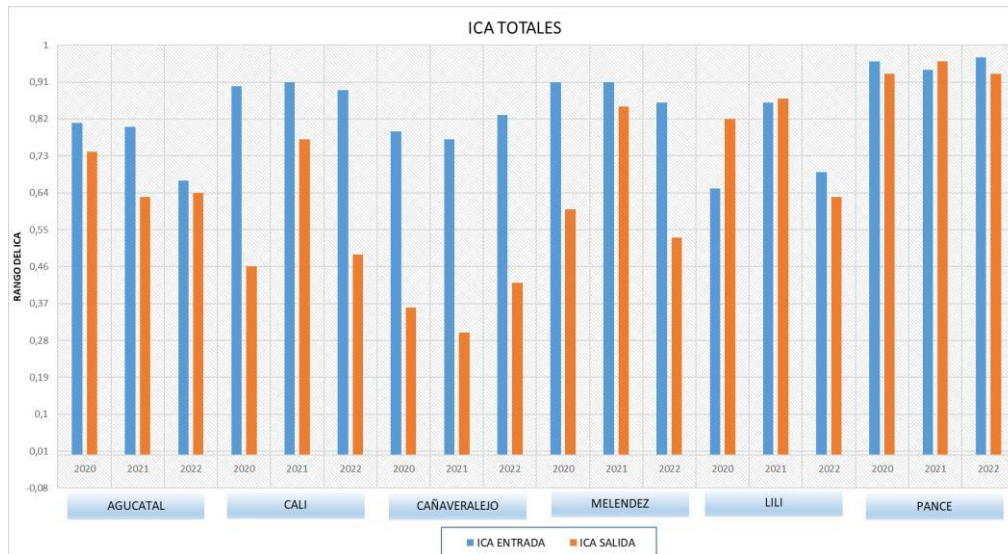
Gráfico No. 3 Índice de Calidad del Agua de los ríos de Santiago de Cali

De acuerdo al análisis del Cuadro 16 sobre el Índice de Calidad del Agua (ICA), se gráfica, obteniendo lo siguiente:

En el año 2020, el río Cali mostró un ICA de entrada de 0,9, lo cual indica una calidad de agua relativamente buena. Sin embargo, en el punto de monitoreo de salida, el ICA disminuyó significativamente a 0,48, lo que sugiere una degradación considerable en la calidad del agua durante su recorrido.

En el año 2020, el río Cañaveralejo mostró un ICA de entrada de 0,79, lo cual indica una calidad de agua aceptable. Sin embargo, en el punto de monitoreo de salida el ICA disminuyó significativamente a 0,36, lo que sugiere una degradación considerable en la calidad del agua durante su recorrido.

En el año 2021, el ICA de entrada del río Cañaveralejo fue de 0,77, lo que indica una calidad de agua aceptable. Siendo así, el ICA de salida fue de 0,3, lo cual representa una disminución aún más pronunciada en comparación con el año anterior, indicando una calidad del agua aún más degradada y en peores condiciones que para el año anteriormente mencionado.

En el año 2022, el ICA de entrada del río Cañaveralejo fue de 0,83, lo que indica una calidad de agua aceptable. Para el ICA de salida se registró una disminución considerable a 0,42, indicando una calidad de agua deficiente al final del recorrido del río, y en comparación con los otros años este aumentó ligeramente, aunque sigue siendo bajo.

En el año 2022, el ICA de entrada del río Lili fue de 0,69, lo que indica una calidad de agua regular al ingresar al cuerpo de agua. Sin embargo, el ICA de salida disminuyó a 0,63, y en comparación a los dos años anteriormente mencionado este se mantuvo y no presentó mejorías, lo que sugiere una ligera degradación en la calidad del agua durante su recorrido.

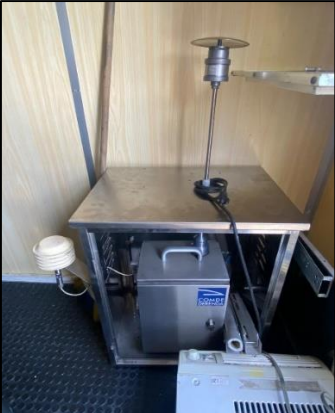
Estación	Parámetro y equipo de monitoreo	Observación
Cañaveralejo	PM _{2.5} : Comde-Derenda APM-2 EN 12341

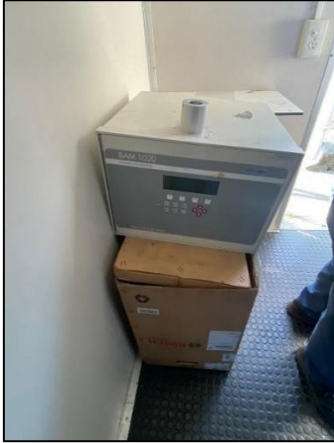
Base Aérea	PM _{2.5} : Met One Instruments BAM1020 (EQPM-0308-170).

- b) El analizador de PM2.5 presentó fallas en el año 2022 por deterioro de la tarjeta electrónica del instrumento, lo cual hace parte del desgaste natural del equipo a lo largo de 13 años. El repuesto está en proceso de adquisición.

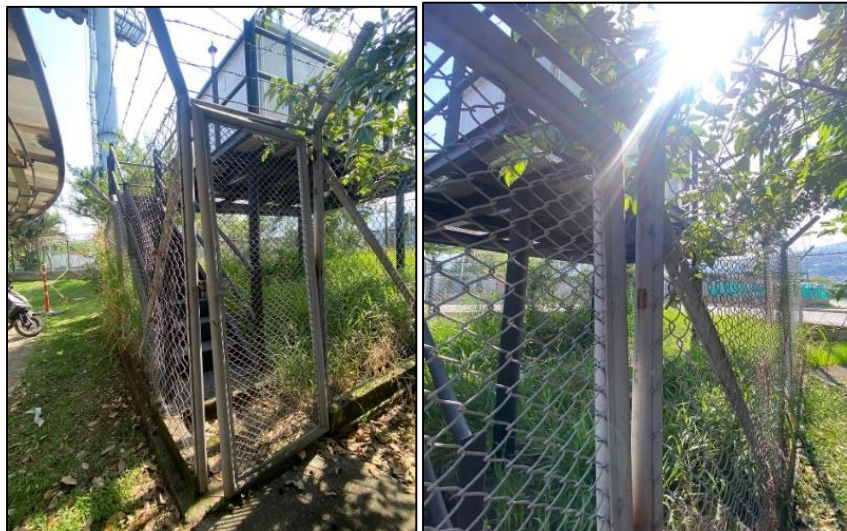
- La puerta de ingreso a la estación de Cañaveralejo que brinda la protección al equipo Comde-Derenda APM-2 EN 12341 de monitoreo del contaminante PM_{2.5}, se encuentra en mal estado, por lo tanto, no brinda la seguridad del mismo.

Incumpliendo la Resolución No. 0831 del 24 de septiembre de 202, expedida por el Instituto de Hidrología, Meteorología y Estudios Ambientales- IDEAM, Contrato de Comodato CVC No. 0584 de 2020. Decreto Extraordinario No. 411.0.20.0516 de 2016 en el Artículo 230 numeral 3.

Lo anterior se genera por falta de gestión; generando afectación en los criterios para la toma de decisiones como son alertas a la comunidad en caso de eventos relevantes de contaminación, políticas para identificar las causas de disminución de la calidad del aire, entre otras. En contravía de lo estipulado en el Artículo 34 numeral 1 de la Ley 734 de 2022, el Artículo 38 numeral 1 y 3 de la Ley 1952 de 2019, incurriendo en la prohibición del Artículo 35 numeral 1 de la Ley 734 de 2022 y Artículo 39 numeral 1 de la Ley 1952 de 2019.

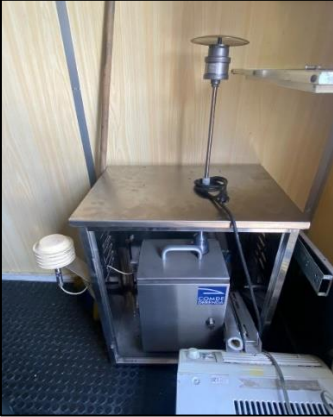
Estación	Parámetro y equipo de monitoreo	Observación
Cañaveralejo	PM _{2.5} : Comde-Derenda APM-2 EN 12341

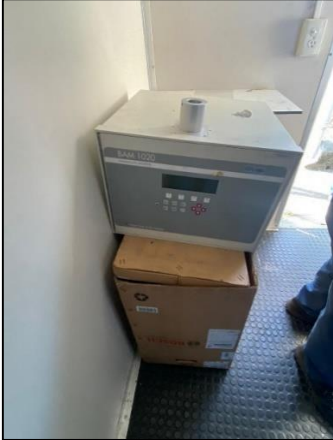
Base Aérea	PM _{2.5} : Met One Instruments BAM1020 (EQPM-0308-170).

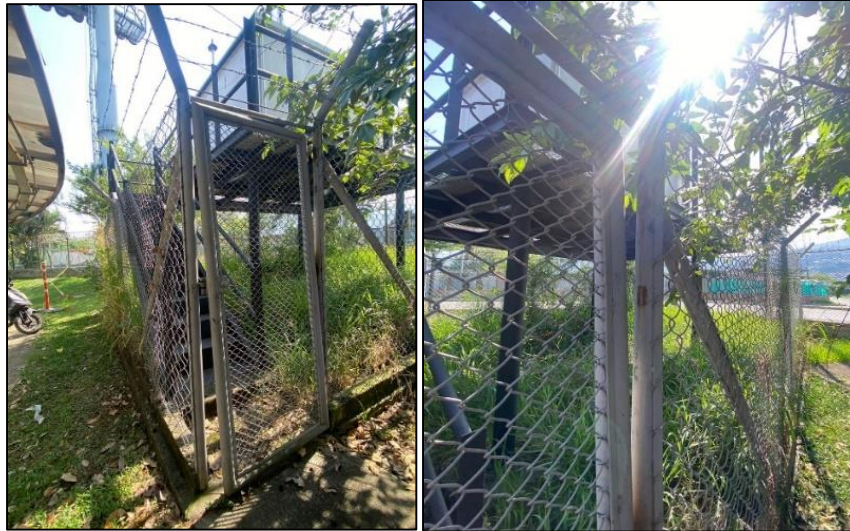
- La puerta de ingreso a la estación de Cañaveralejo que brinda la protección al equipo Comde-Derenda APM-2 EN 12341 de monitoreo del contaminante PM_{2.5}, se encuentra en mal estado, por lo tanto, no brinda la seguridad del mismo.

Incumpliendo la Resolución No. 0831 del 24 de septiembre de 202, expedida por el Instituto de Hidrología, Meteorología y Estudios Ambientales- IDEAM, Contrato de Comodato CVC No. 0584 de 2020. Decreto Extraordinario No. 411.0.20.0516 de 2016 en el Artículo 230 numeral 3.

Lo anterior se genera por falta de gestión; generando afectación en los criterios para la toma de decisiones como son alertas a la comunidad en caso de eventos relevantes de contaminación, políticas para identificar las causas de disminución de la calidad del aire, entre otras. En contravía de lo estipulado en el Artículo 34 numeral 1 de la Ley 734 de 2022, el Artículo 38 numeral 1 y 3 de la Ley 1952 de 2019, incurriendo en la prohibición del Artículo 35 numeral 1 de la Ley 734 de 2022 y Artículo 39 numeral 1 de la Ley 1952 de 2019.

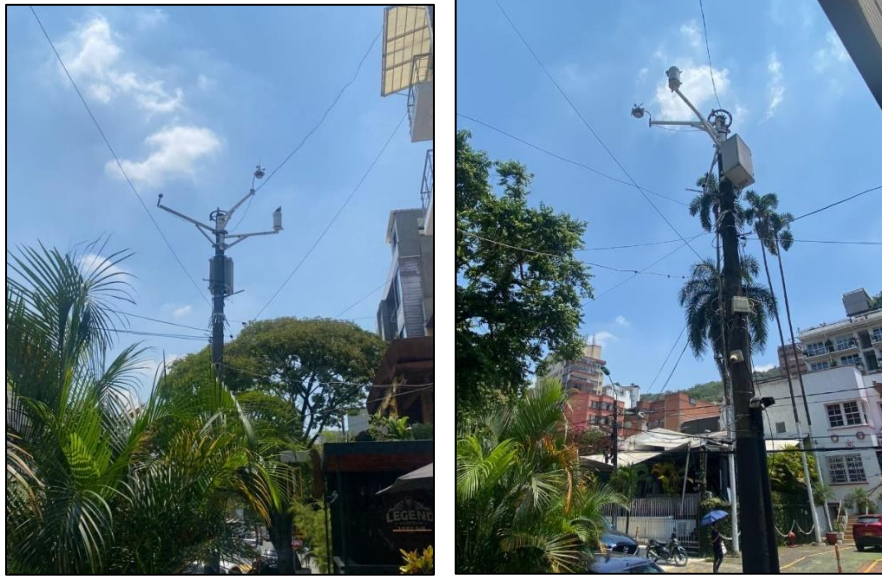
Estación ruido ambiental- Juanambú.

Se evidenció que de las tres (3) estaciones de ruido acreditadas por el IDEAM, la estación de Juanambú, se encuentra sin funcionamiento ni transmisión de datos al centro de control del DAGMA, y la estación de la Carrera 66, fue desmontada por la entidad.

Incumpliendo la Resolución No. 0831 del 24 de septiembre de 202, expedida por el Instituto de Hidrología, Meteorología y Estudios Ambientales- IDEAM, Contrato de Comodato CVC No. 0584 de 2020. Decreto Extraordinario No. 411.0.20.0516 de 2016 en el Artículo 230 numeral 3.

Lo anterior se genera por falta de gestión, generando afectación al entorno por los altos niveles de ruido que se emiten. En contravía de lo estipulado en el Artículo 34 numeral 1 de la Ley 734 de 2022, el Artículo 38 numeral 1 y 3 de la Ley 1952 de 2019, incurriendo en la prohibición del Artículo 35 numeral 1 de la Ley 734 de 2022 y Artículo 39 numeral 1 de la Ley 1952 de 2019.

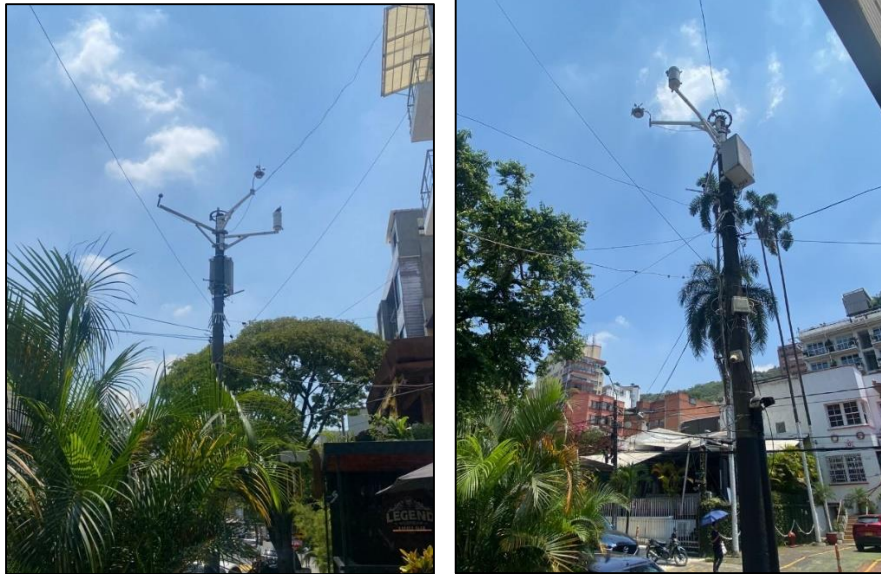
Estación ruido ambiental- Juanambú.

centro de control del DAGMA, y la estación de la Carrera 66, fue desmontada por la entidad.

Incumpliendo la Resolución No. 0831 del 24 de septiembre de 202, expedida por el Instituto de Hidrología, Meteorología y Estudios Ambientales- IDEAM, Contrato de Comodato CVC No. 0584 de 2020. Decreto Extraordinario No. 411.0.20.0516 de 2016 en el Artículo 230 numeral 3.

Lo anterior se genera por falta de gestión, generando afectación al entorno por los altos niveles de ruido que se emiten. En contravía de lo estipulado en el Artículo 34 numeral 1 de la Ley 734 de 2022, el Artículo 38 numeral 1 y 3 de la Ley 1952 de 2019, incurriendo en la prohibición del Artículo 35 numeral 1 de la Ley 734 de 2022 y Artículo 39 numeral 1 de la Ley 1952 de 2019.

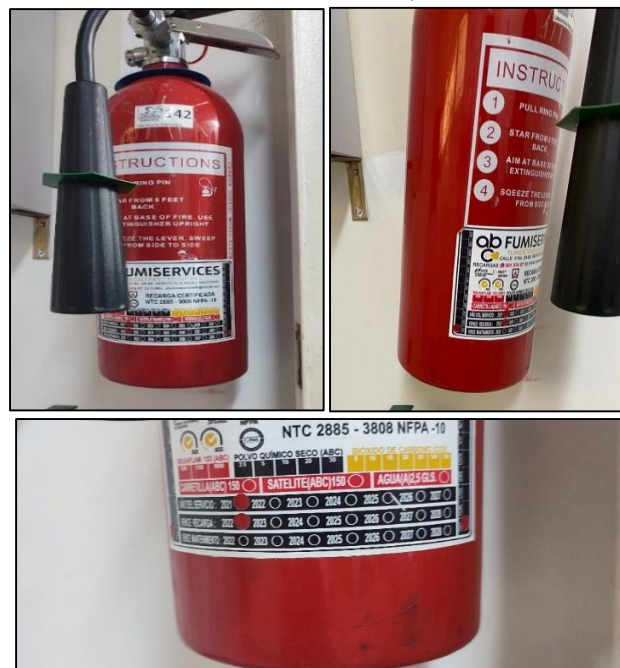
Visita al laboratorio ambiental DAGMA, verificación de extintores

De acuerdo a lo anteriormente mencionado, en las siguientes ilustraciones se evidencia dicha visita al laboratorio ambiental del DAGMA.

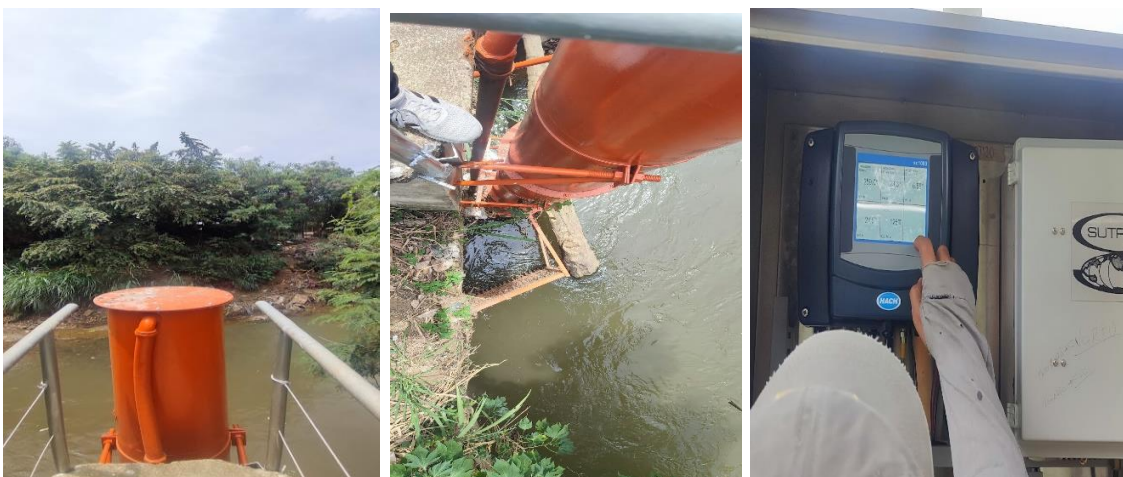
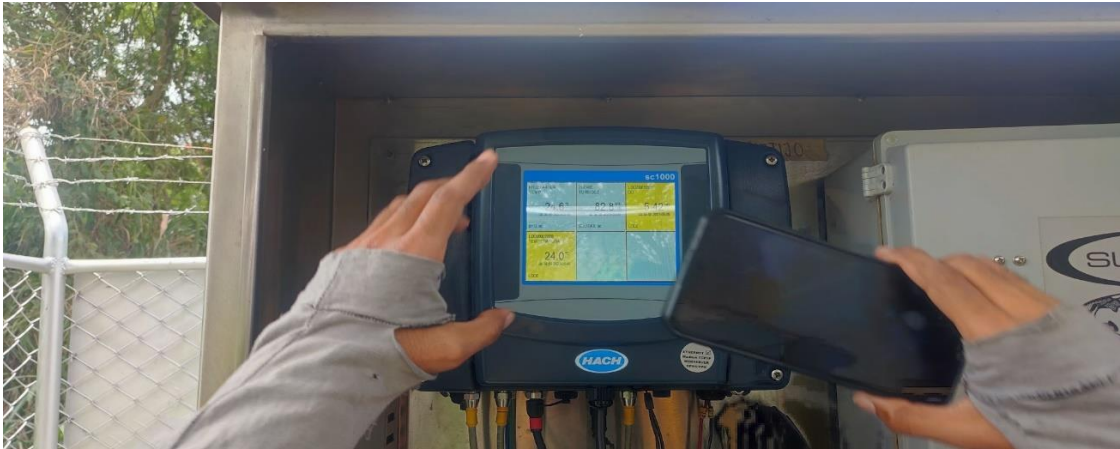
Estación El Cortijo

OBSERVACIÓN No.5. Administrativa con presunta incidencia disciplinaria – Operatividad de las estaciones de monitoreo de agua.

Las estaciones de calidad de la red de monitoreo de agua superficial de Santiago de Cali fueron implementadas por la Corporación Autónoma Regional del Valle del Cauca – CVC durante los años 2104 y 2015., fue la CVC quien decidió el diseño, la ubicación y la tecnología a implementar con base en diferentes criterios técnicos y de seguridad de las estaciones. De acuerdo a lo anterior es importante precisar que el DAGMA no participo en la escogencia de la ubicación de las estaciones Meléndez PTAR y el Cortijo.
