ACTUACIÓN ESPECIAL DE FISCALIZACIÓN - DENUNCIA FISCAL

INFORME PRELIMINAR

SANTIAGO DE CALI - D.E.

Octubre 20 de 2023

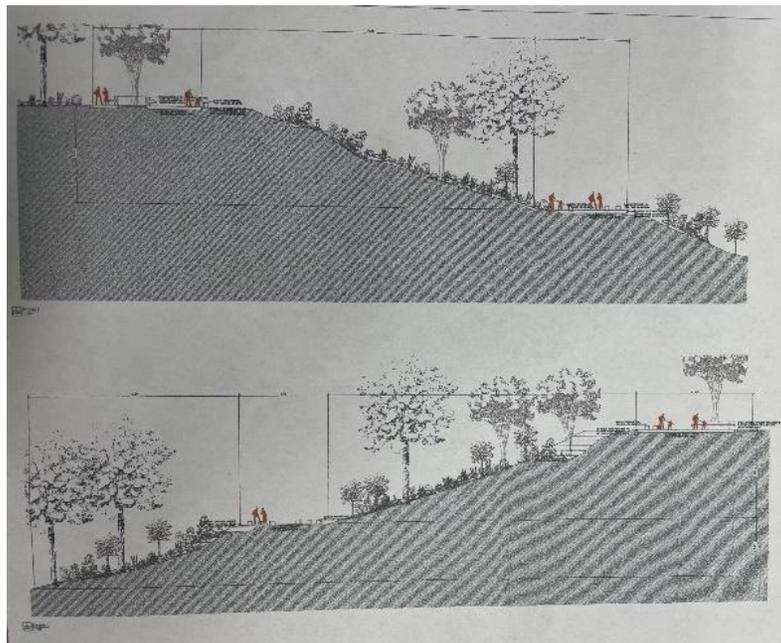
Frente de obra Parque Las Malvinas del barrio Terrón Colorado, ubicado en la Avenida 4 Oeste y 4B Oeste entre Calles 10 y 13 Oeste. Comuna 1.

Este frente de obra no se desarrolló, según lo que demuestra el interventor en el Acta de reunión N°1 del primero de noviembre de 2022, incluida en su informe final, en la cual hace un recuento desde la primera visita para realizar el proyecto con fecha del 24 de agosto de 2021, donde registra que la comunidad solicitó embellecimiento y paisajismo y 15 días después requiere una pista de trote; para esta obra era necesario adelantar estudios topográficos, los cuales hasta el mes de diciembre no se obtuvieron, además se describe que en el nuevo diseño presentado por el TEP(Taller de Espacio Público), se incluía losetas táctiles, barandas y una pequeña zona de descanso sin tocar un parqueadero que se encuentra en la parte de arriba de las escaleras; sin embargo, la comunidad no aprueba el diseño y decide renunciar al proyecto.

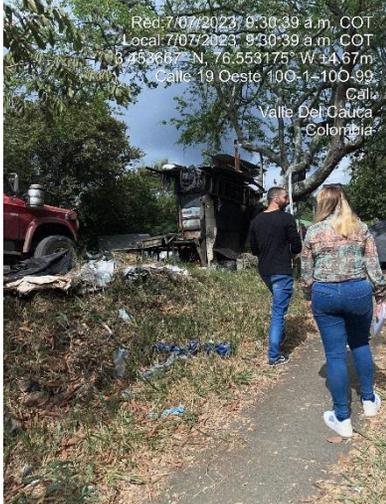
Registro Fotográfico No. 1

En la visita realizada por la CGSC el 7 de julio del 2023, se verificó que la intervención estaba proyectada desde la vía principal terminando en una gran terraza, donde se encuentran estacionados estos carros, al parecer le dan uso de parqueadero, como se muestra a continuación:

| <p>Se puede evidenciar chatarra en la zona alta del área a intervenir</p> | <p>En el área superior se encuentra una zona destinada a parqueaderos.</p> |

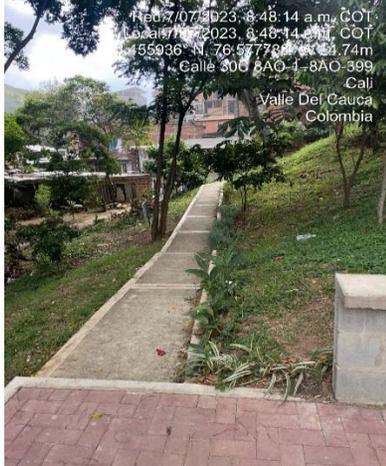
| <p>Andenes perimetrales</p> | <p>Escaleras perimetrales</p> |

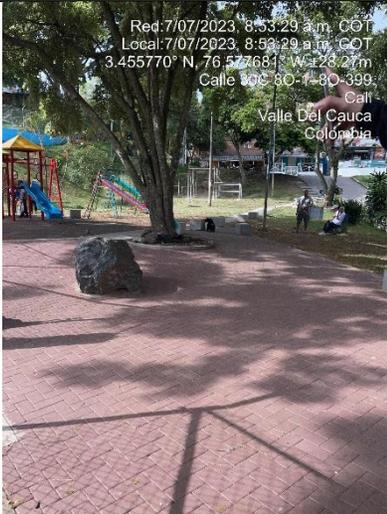
Registro Fotográfico No. 2

En cuanto al frente de obra del Barrio Villa del Mar, presentó ejecución del 100% por \$230.941.296, se logró el mejoramiento y democratización de ese espacio público. En la vista de la CGSC, se evidenció que estaba siendo aprovechado por un grupo de la tercera edad, y está dado para el disfrute de los ciudadanos, generando bienestar a la comunidad.

| <p>Plazoleta en adoquín concreto</p> | <p>Juegos infantiles</p> |

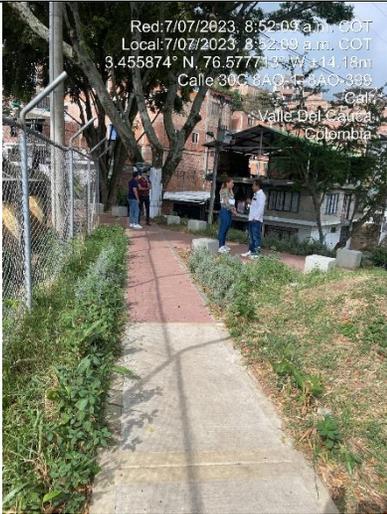
| <p>Se instaló el amoblamiento urbano (bancas cubo)</p> | <p>Se hicieron de nuevo algunos paños del andén perimetral de la zona baja del parque que se encontraban en mal estado</p> |

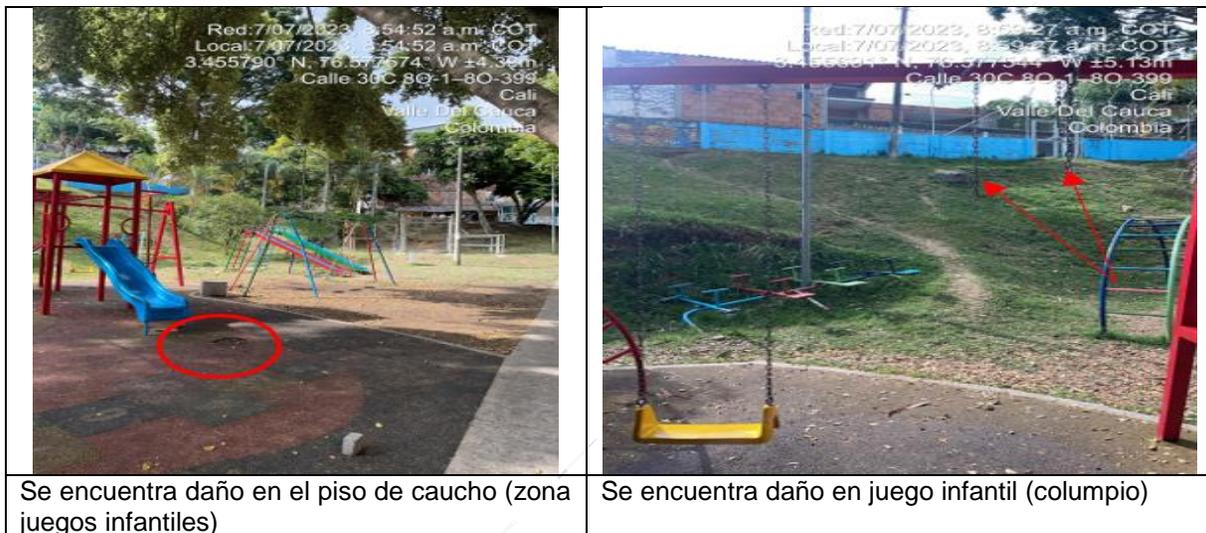
Registro Fotográfico No. 3

Sin embargo, se evidenciaron en el momento de la visita, dos daños en el área de los juegos infantiles, específicamente en el tapete de caucho de colores, se puede observar un orificio al lado del deslizador y en el área de los columpios se encontró 1 en funcionamiento y el otro vandalizado.

En conclusión, para este frente de obra del barrio Villa del Mar, se evidenció en la ejecución del ítem “*Juego Primera Infancia*”, el cual fue pagado en el acta parcial N°4 del 23 de noviembre de 2022, presenta daño en el piso de caucho.

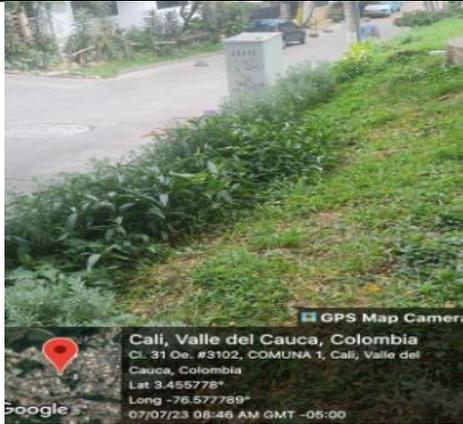
Registro Fotográfico No. 4

Al verificar la adecuación paisajística y manejo ambiental, se observó que se ejecutaron los ítems que incluían desde el suministro e instalación de la tierra agrícola hasta la siembra de plantas ornamentales pequeñas, medianas y grandes, incluyendo el riego de prendimiento, el cual se verificó con fotografías y videos aportados por la entidad; se ejecutó un presupuesto de \$47.897.600, a continuación lo observado:

| <p>Plantas ornamentales pequeñas</p> | <p>Plantas ornamentales medianas</p> |

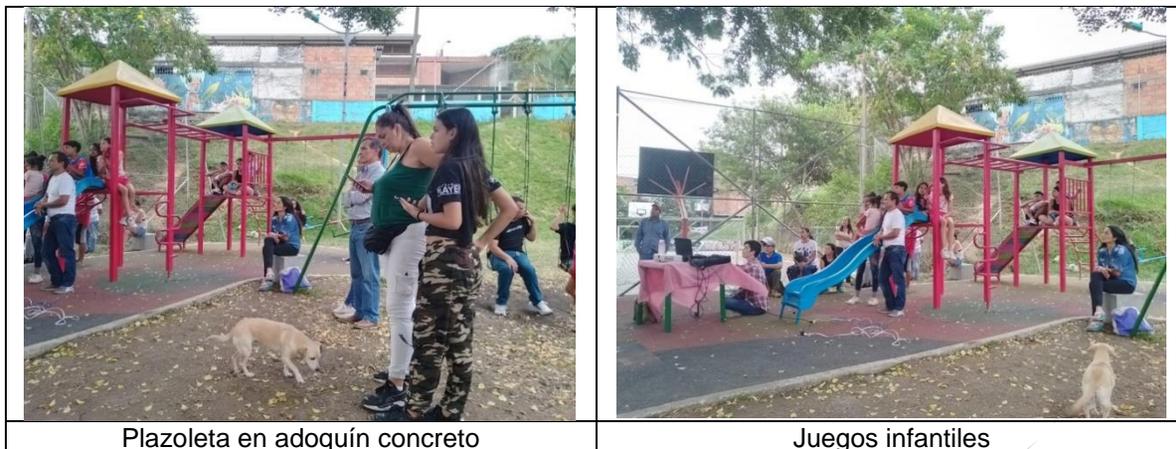
Por lo que la Comisión auditora evidenció en las fotografías de la entrega a la comunidad, el buen estado de la obra y el recibo a satisfacción como se muestra en el siguiente registro fotográfico, se confirma que los elementos fueron entregados en buen estado y por el uso inadecuado de los mismos, el columpio y en esa parte del piso se encontraba deteriorado.

Plazoleta en adoquín concreto

Juegos infantiles

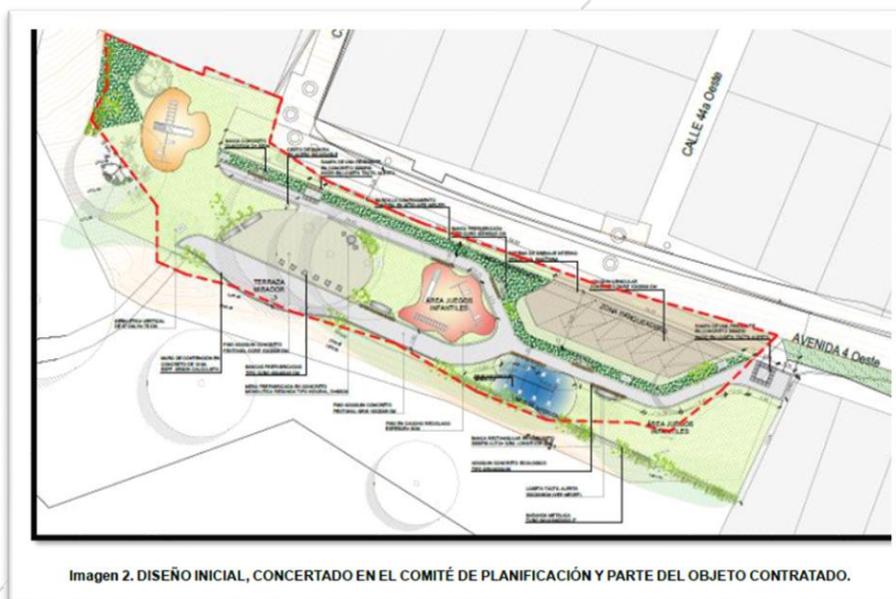
Frente de Obra del Barrio Vista Hermosa, ubicado en la Avenida 4 Oeste entre calle 44 y 45 sector los lotes- Comuna 1

En desarrollo de la Denuncia Fiscal No. 225 del 2023, se encontró que los diseños de la intervención de este parque de la Comuna 1, fueron realizados por los contratistas “Taller de Espacio Público-TEP” adscrito al Departamento Administrativo de Planeación Distrital, los cuales tomaron como base el estudio de suelos de la Comuna, teniendo en cuenta que para ese momento no se contempla

la implementación de ningún elemento estructural, es decir de vigas de cimentación, columnas entre otras.

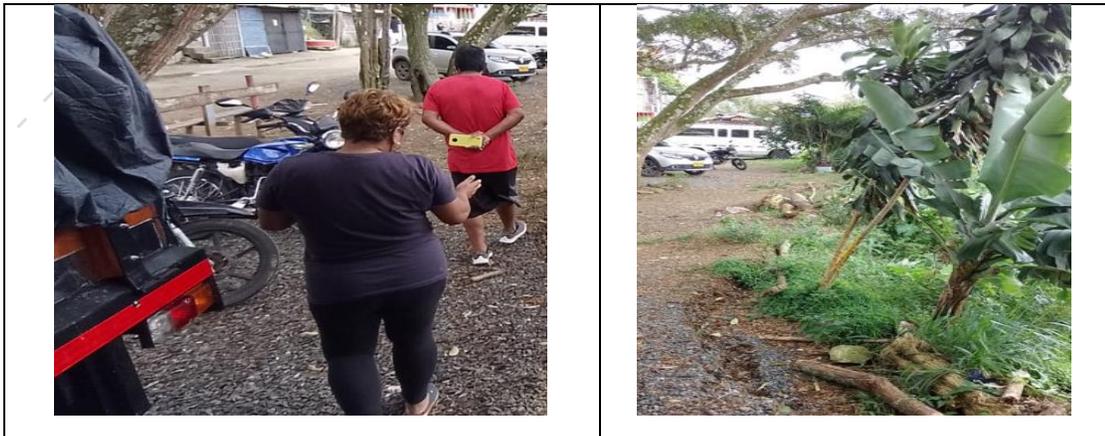
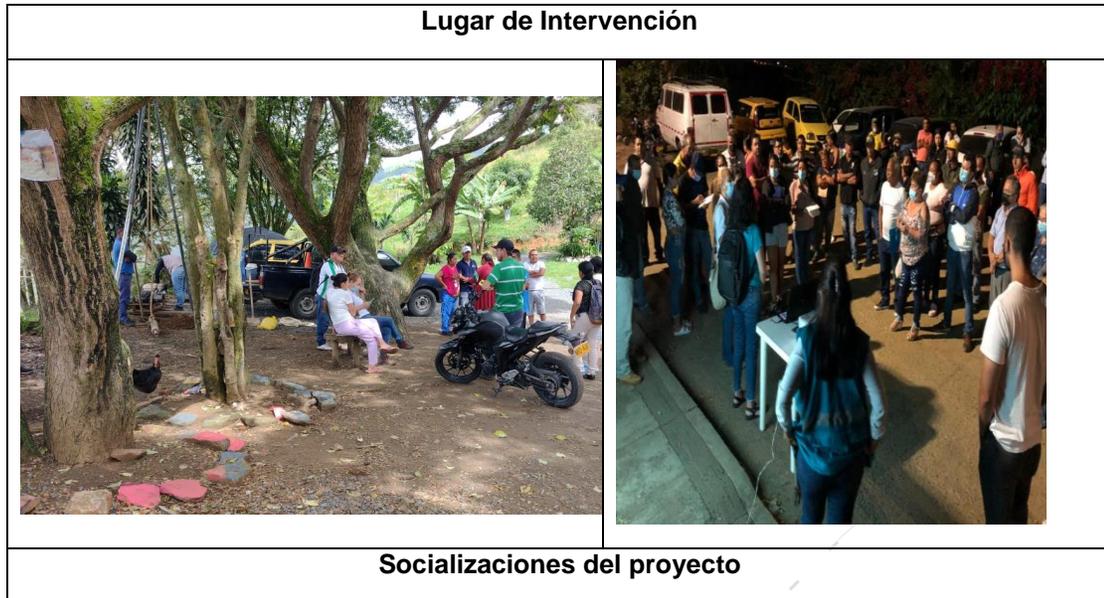
Registro Fotográfico No. 5

Respecto a la denuncia sobre que la obra de este frente de obra del barrio Vista Hermosa, no se llevó a cabo por la falta de análisis y planeación para la contratación ya que no cumplía con el estudio de suelo correspondiente al espacio; este ente de control evidenció en los informes de intervención del 4 de febrero de 2022 y en fotografías, que para este frente de obra se hicieron por parte del TEP ajustes a los diseños iniciales, con el fin de ayudar a la necesidad de la comunidad de tener parqueaderos, que según la planimetría existente en la Oficina de Registro de Instrumentos Públicos, por lo que se podían dejar 7 espacios para la zona de parqueo fijo.

En el mismo documento se informa que el contratista también observó la necesidad de estabilizar el terreno y generar obras que armonicen la estabilización de la ladera, por lo que se programó una serie de toma de muestras del suelo con el laboratorista destinado por el contratista el día martes 01 de febrero de 2022 pero no se logró esta toma, debido a que algunos vecinos de la zona no dejaron realizar la actividad necesaria para definir las características del muro de contención contemplado en el alcance de la ejecución, concluyendo según las actas y el registro fotográfico entregado por el DAGMA, que si se realizó la socialización con los vecinos del sector, quienes argumentaron que ya no desean que se ejecuten las obras de estabilización, ni las obras de recuperación paisajística. Por lo que este frente de obra no se ejecutó y no se pagó.

Frente de Obra del Barrio Vista Hermosa, ubicado en la Avenida 4 Oeste entre calle 44 y 45 sector los lotes- Comuna 1
