INFORME FINAL

**ACTUACION ESPECIAL DE FISCALIZACIÓN, REQUERIMIENTO
CIUDADANO 524-2020, V.U. 100051462020 DE NOVIEMBRE 9 DE 2020,
REVISIÓN DEL ESTADO ACTUAL DE LA OBRA CONTRATO
4162.0.26.1.1151 DE 2016 ADECUACIÓN CANCHA MÚLTIPLE DEL
BARRIO JOAQUÍN BORRERO SINISTERRA COMUNA 19.
1800.23.01.21**

Distrito Santiago de Cali, abril 9 de 2021

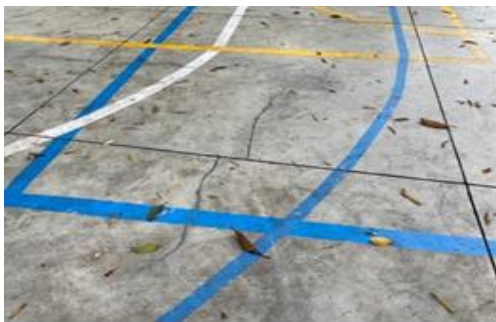
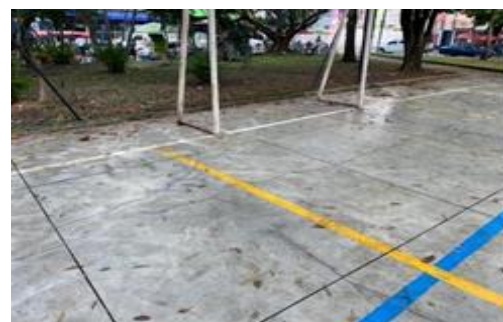
De igual manera, se encontraron huecos de diferentes formas, tamaños y profundidades, que se han generado por diferentes razones, entre las cuales se encuentran desprendimiento de concreto, golpes puntuales, y exposición de material natural ajeno al concreto, en este caso, partes pequeñas de madera de los árboles existentes alrededor de la cancha, que cayeron durante la fundición y con el paso del tiempo y uso de la misma, se han expuesto y generado afectaciones en el acabado de la misma.

Fisuras en losas de concreto tratadas previamente y mapeo con nuevas fisuras por retracción de temperatura

Es importante tener en cuenta que dependiendo del tipo de árbol es su sistema radicular, que influye considerablemente, como en este caso, en el deterioro; puesto

que se evidencia que el sistema radicular de las especies arbóreas es superficial, tipo radiadas, “son raíces poco profundas y caracterizadas por la presencia de fuertes ramificaciones laterales a partir de las cuales hay ramificaciones verticales que crecen directamente hacia abajo. Las raíces en ocasiones crecen enterradas, pero posteriormente emergen a la superficie para tomar oxígeno y la humedad presente en el ambiente, pues la tierra bajo el concreto se encuentra mal aireada a causa de la compactación que se le hace a la base o sub base sobre la cual se construyen las losas de concreto.” Además, existe una relación directa entre el desarrollo de la parte aérea y el de la parte radical, aunque el volumen de las raíces es muy superior al volumen de la copa, pues la raíz no solo alimenta la copa, sino que funciona como un auténtico sistema de anclaje que sujeta, de forma efectiva y segura, las toneladas de peso que presenta el árbol en el exterior. El crecimiento sin control de las raíces en la parte superficial, hace que los elementos adyacentes, en este caso losas de concreto de la cancha se fracturen, en comparación con los mismos elementos que se encuentran más alejados de la especie arbórea.

El sellado y reparación de las losas en concreto afectadas consistió en ampliar el ancho de las fisuras con pulidora, para posteriormente aplicar un producto flexible que sirva de sello elástico entre las partes de la losa, con el fin de evitar que, en los movimientos contractos expansivos de las mismas, se presenten nuevas fisuras. Así mismo, se evidenció que algunos puntos donde se presentaban huecos a causa de materiales contaminantes ajenos a los propios del concreto, también fueron sellados

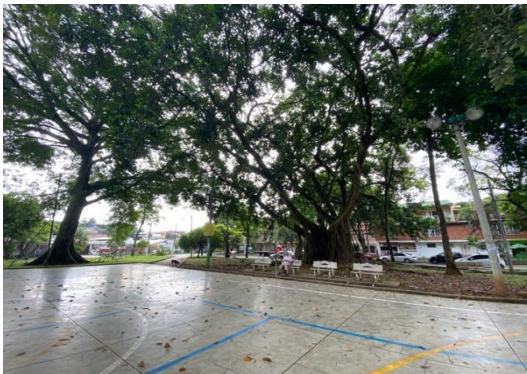
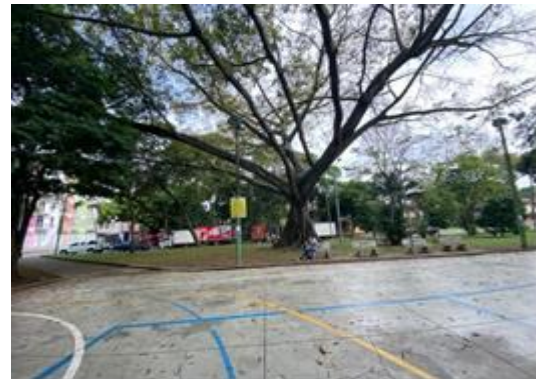
Árboles de gran tamaño rodean la cancha múltiple en cerramiento
