DIRECCIÓN TÉCNICA ANTE RECURSOS NATURALES Y ASEO

INFORME FINAL

REQUERIMIENTO CIUDADANO No. 620-19 V.U.15353 *“El Edificio Residencial altos de Santa Elena Torre 28, fue construido por la Caja de COMPENSACIÓN FAMILIAR VALLE DEL CAUCA COMFENALCO VALLE, (...). A la fecha, se están presentando fisuras en el edificio 28, en toda la fachada como consecuencia de unas dilataciones que el constructor no quiso realizar, ni corregir, pese a las informaciones recibidas por parte de los copropietarios en su momento, se les indico que entre losa (pared y plancha) se estaba filtrando el agua, procediendo el constructor a realizar resane temporal postventa sin una solución definitiva (...).”*

Santiago de Cali, junio 23 de 2020

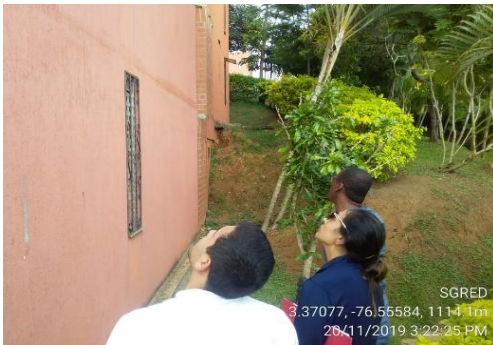
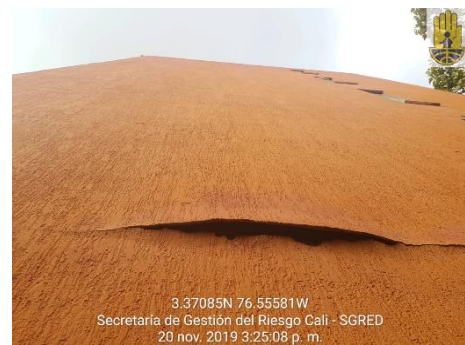
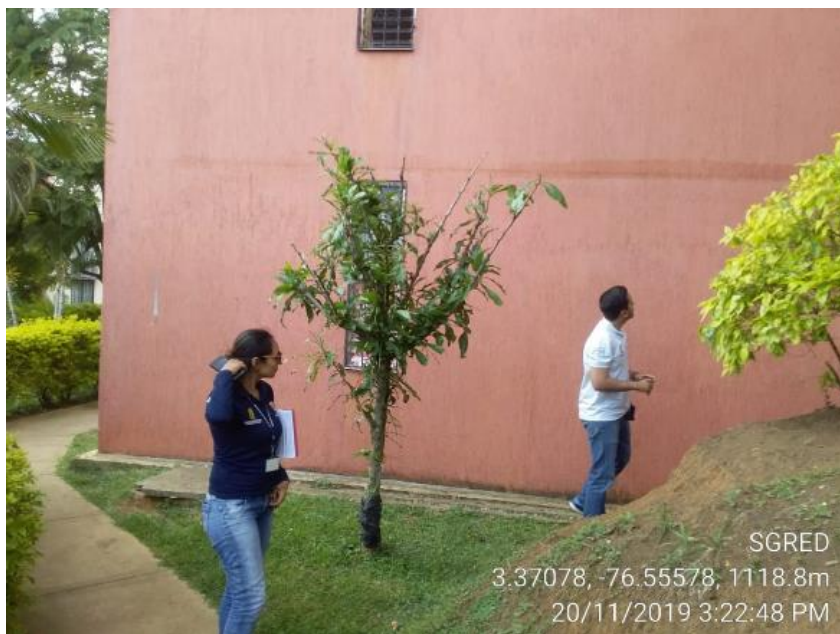
Registro Fotográfico
Macroproyecto Altos de Santa Elena
Secretaría de Riesgos Emergencias y Desastres
Visita con fecha 20/11/19

Con oficio radicado en Orfeo con el No. 201941630100010541, el Subsecretario para el Conocimiento y Reducción del Riesgo da respuesta a nuestra solicitud manifestando lo siguiente: *“En la visita de verificación realizada se pudo observar que el escurrimiento de las aguas lluvias a afectado el acabado de las fachadas, en el recorrido realizado en algunos de los apartamentos de la Torre 28 se observan algunas fisuras en los muros y placas de losa.*

En las fachadas se observa fisuramiento en las placas de cada piso, estas fisuras han causado el ingreso de aguas lluvias y en algunos puntos se observa embombamiento del graniplast

- Debido a las lesiones que se podrían presentar por no actuar de manera preventiva y curativa frente a las fisuras y embombamientos, se recomienda realizar las acciones necesarias encaminadas a realizar dichas reparaciones.*
- Con el fin de encontrar la mejor alternativa de reparación se recomienda que los interesados o propietarios se asesoren de un especialista en patología de la construcción y/o especialista estructural.*

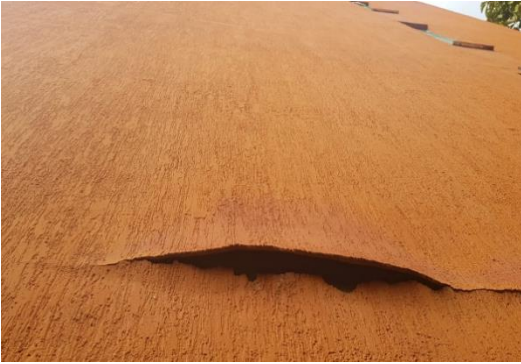
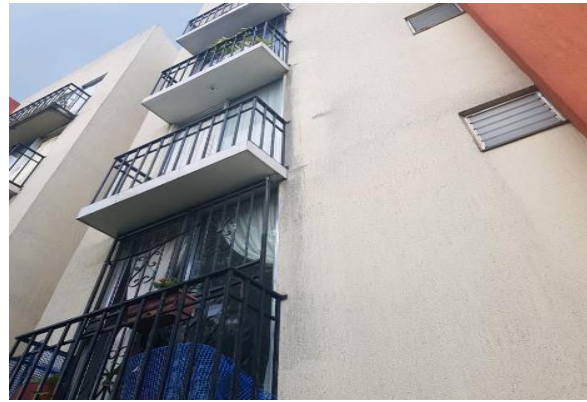
Fuente: papeles de trabajo CGSC

De la inspección Ocular soportada en el registro Fotográfico de las torres 28 y 35, se evidenció que el material de la fachada (Graniplast) presenta embombamientos y fisuras en la unión de las losas, las cuales están provocando el deterioro de la fachada, sin que ello implique para los habitantes de este inmueble un peligro inminente por problemas en la estabilidad por daño estructural, según lo afirma el Jefe de Subsidio de Vivienda y el Subsecretario para el Conocimiento y Reducción del Riesgo de la Secretaría de Riesgos Emergencias y Desastres.
