## DIRECCIÓN TÉCNICA ANTE EMCALI EICE ESP

### INFORME FINAL

Requerimiento No. 420 de 2019, V.U. 10748 de fecha 15 de julio de 2019, suscrito por SINTRAEMCALI, en el cual denuncian la grave situación de deterioro de centrales de telecomunicaciones de EMCALI que compromete los equipos y la óptima prestación del servicio.

**Santiago de Cali, enero 08 de 2020**

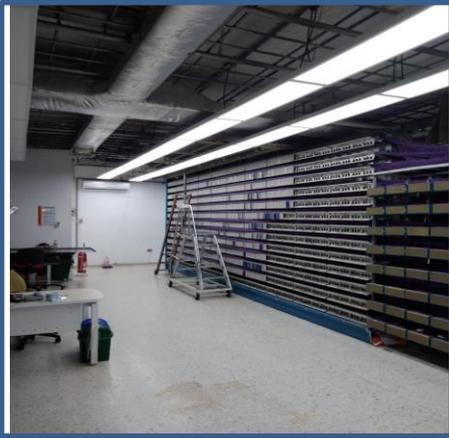
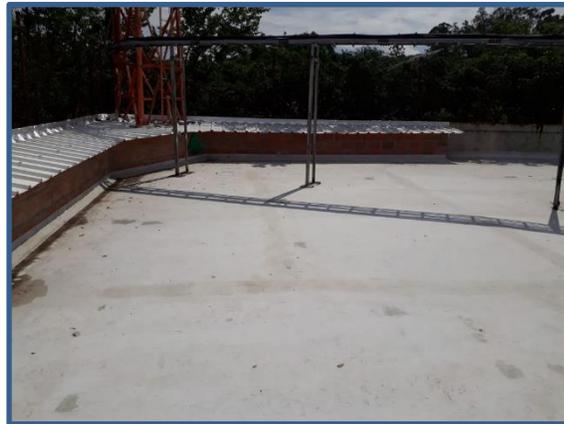
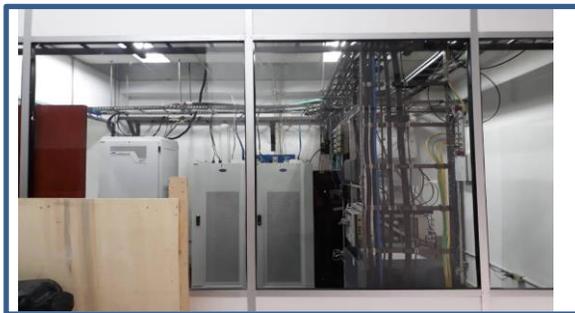
Fuente. Registro Fotográfico – Visita Fiscal 12 de diciembre de 2019

**Telefónica ICESI.** En esta central telefónica se realizaron trabajos de adecuaciones locativas, en temas de losa de cubierta la cual corrigió problemas de goteras, en el momento de la visita se evidencia un buen estado físico de la central a nivel general.

El aire acondicionado donde funciona el bastidor, se encuentra fuera de servicio lo que puede afectar los equipos.

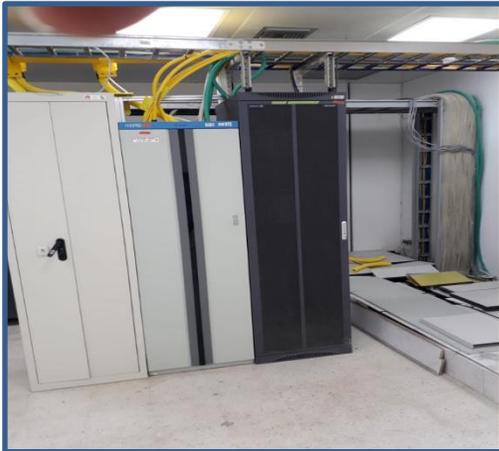
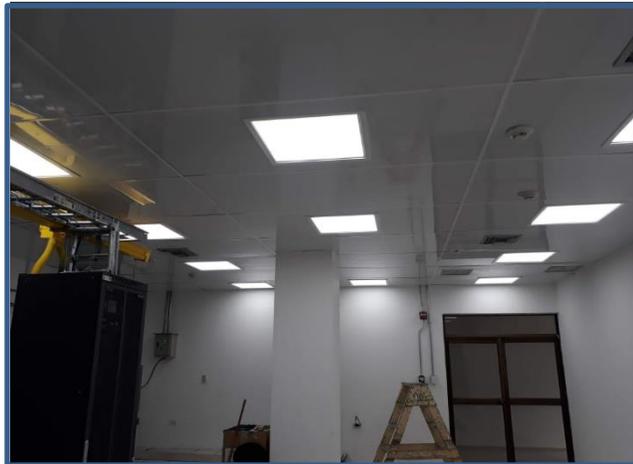
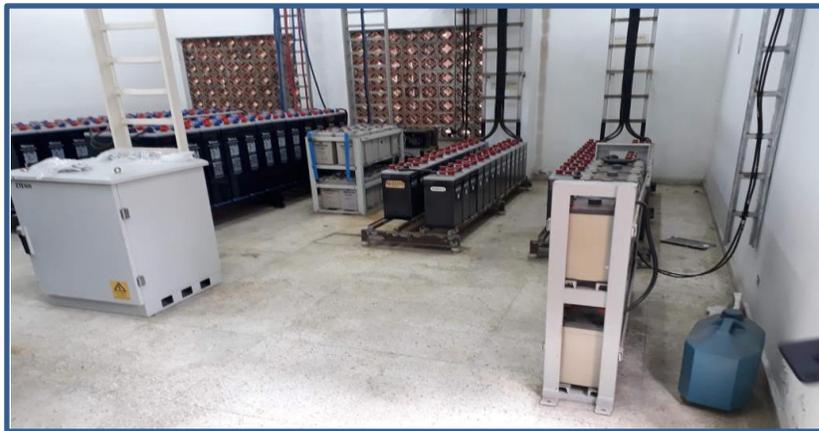
Fuente. Registro Fotográfico – Visita Fiscal 12 de diciembre de 2019

Se evidenciaron recientes trabajos de impermeabilización de losa de cubiertas y corrección de goteras, se evidencia deterioro de alfajías de concreto en la fachada en la cual se puede observar un posible desprendimiento en el futuro el cual puede ocasionar un accidente.

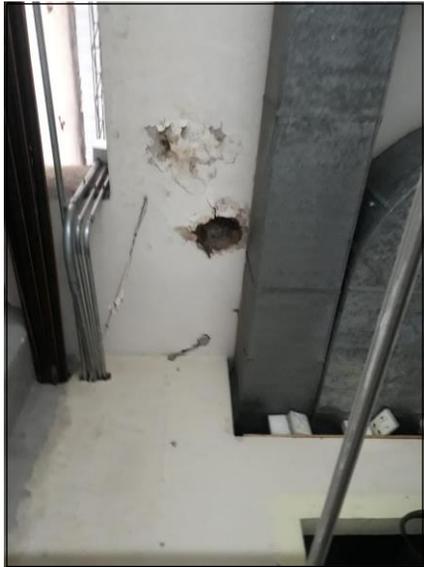
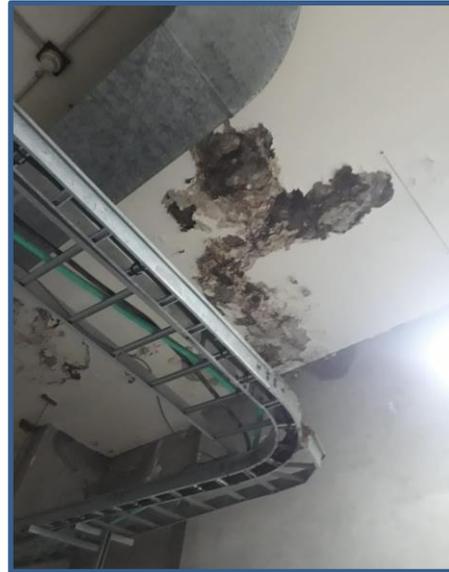
Fuente. Registro Fotográfico – Visita Fiscal 12 de diciembre de 2019

En esta central telefónica se encuentran realizando trabajos de adecuaciones físicas en general, se evidenciaron secuelas de daños ocasionados por daños de humedades, aunque ya se realizaron las correspondientes impermeabilizaciones en la losa de cubierta. Existe un pequeño agujero en las canales de eternit que sirven de cubierta de la triple altura del vestíbulo de acceso, agujero por el cual ingresa una gotera hacia el primer piso del edificio.

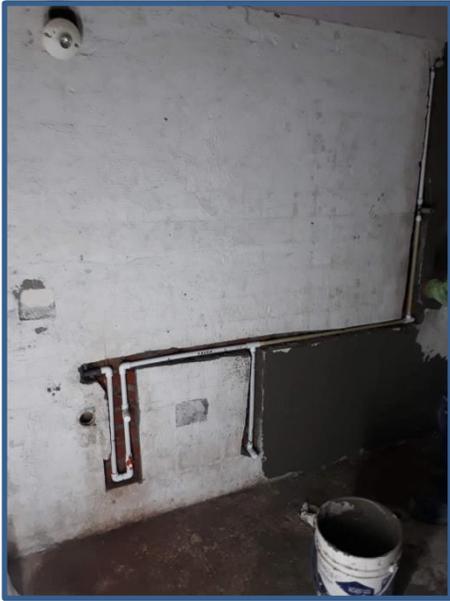
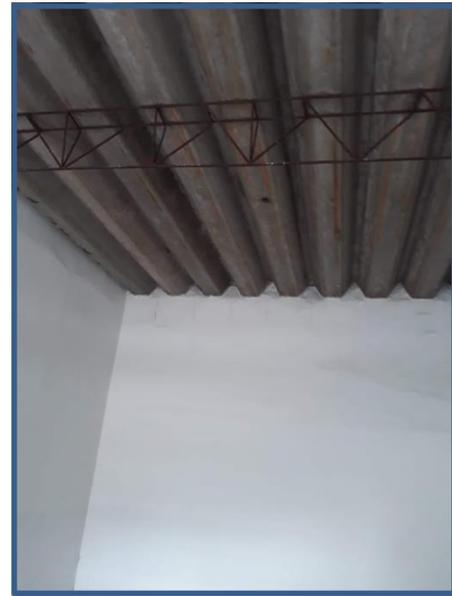
Fuente. Registro Fotográfico – Visita Fiscal 12 de diciembre de 2019

En esta central telefónica se encuentran realizando trabajos de adecuaciones físicas en general, se evidenciaron secuelas de daños ocasionados por daños de humedades, aunque ya se realizaron las correspondientes impermeabilizaciones en la losa de cubierta. Existe un pequeño agujero en las canales de eternit que sirven de cubierta de la triple altura del vestíbulo de acceso, agujero por el cual ingresa una gotera hacía el primer piso del edificio.

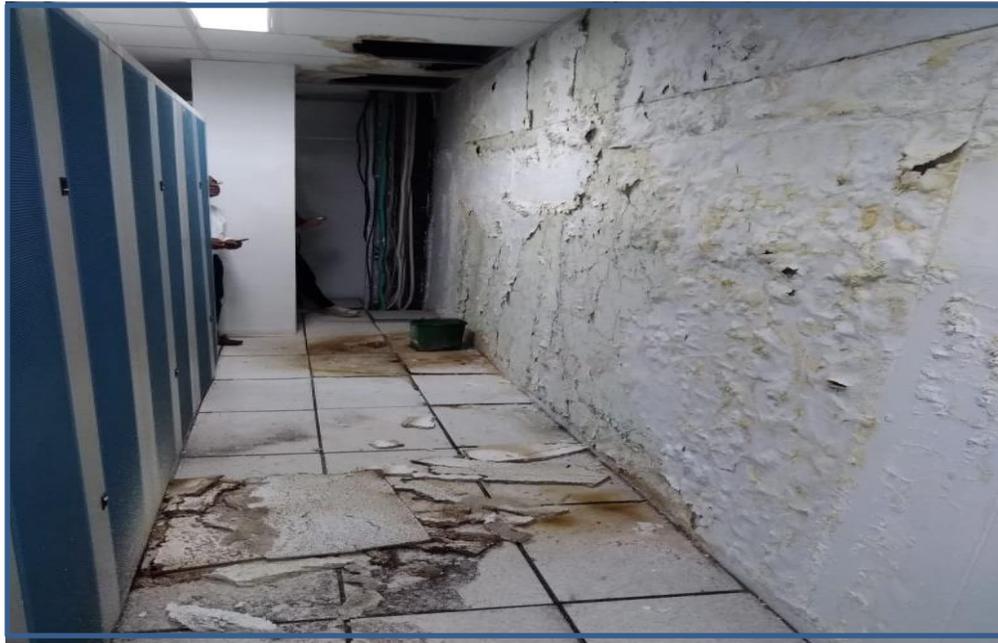
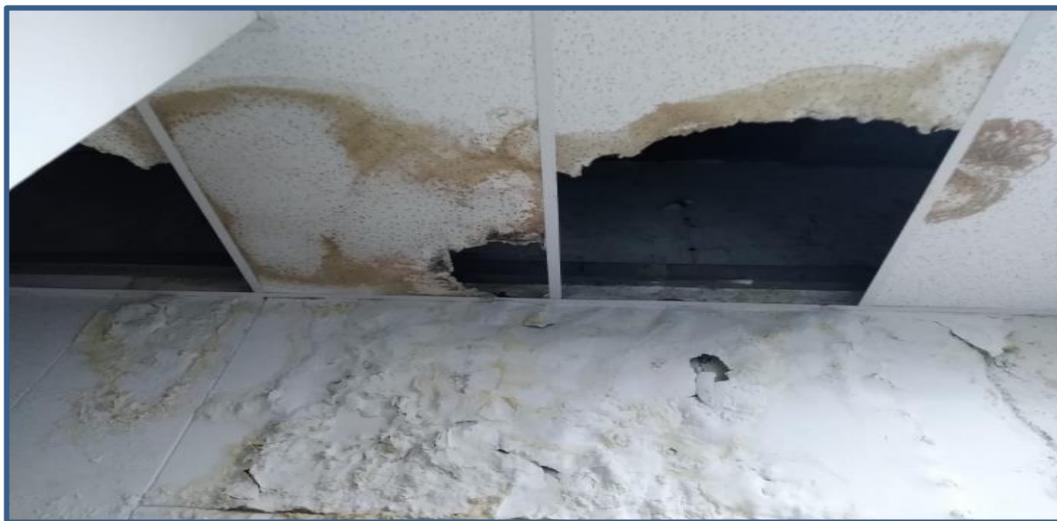
Fuente. Registro Fotográfico – Visita Fiscal 12 de diciembre de 2019

En esta central telefónica se evidenciaron problemas graves de goteras y humedades cerca de los equipos de telecomunicaciones conllevando a poner en riesgo la prestación del servicio a los usuarios de EMCALI E.I.C.E E.S.P en este sector de la ciudad también se evidenció que esta central no cuenta con equipos de aire acondicionados los cuales son necesarios para la óptima operación y funcionamiento de los equipos de telecomunicaciones.

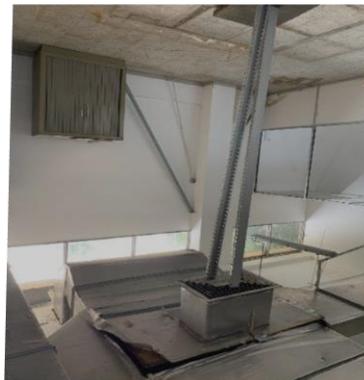
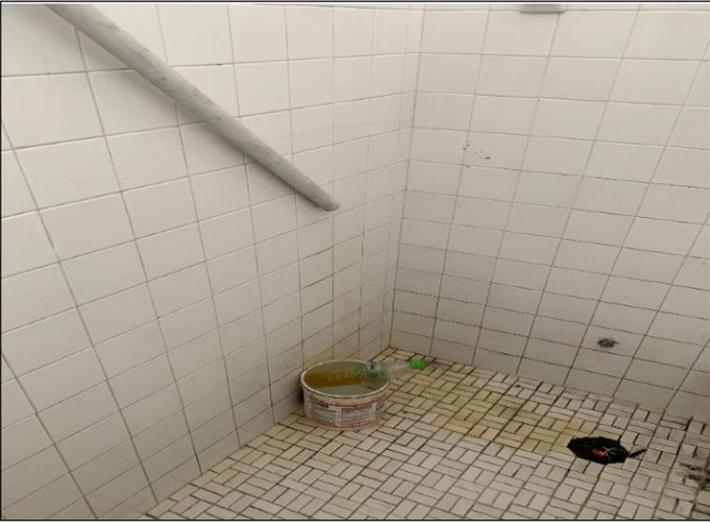
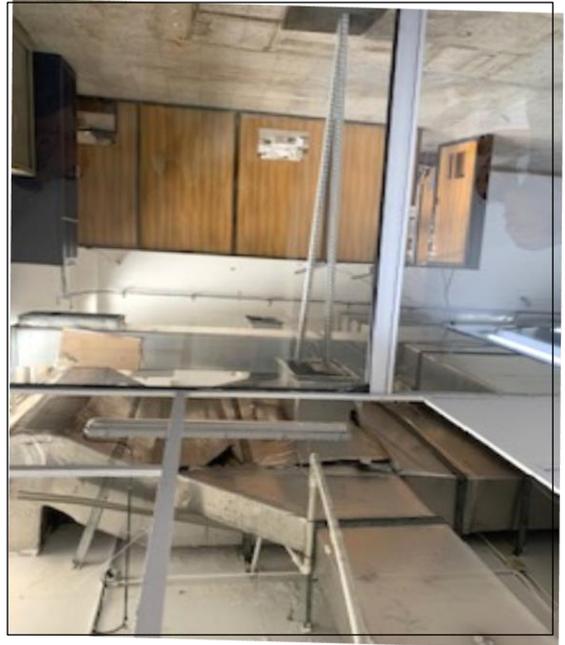
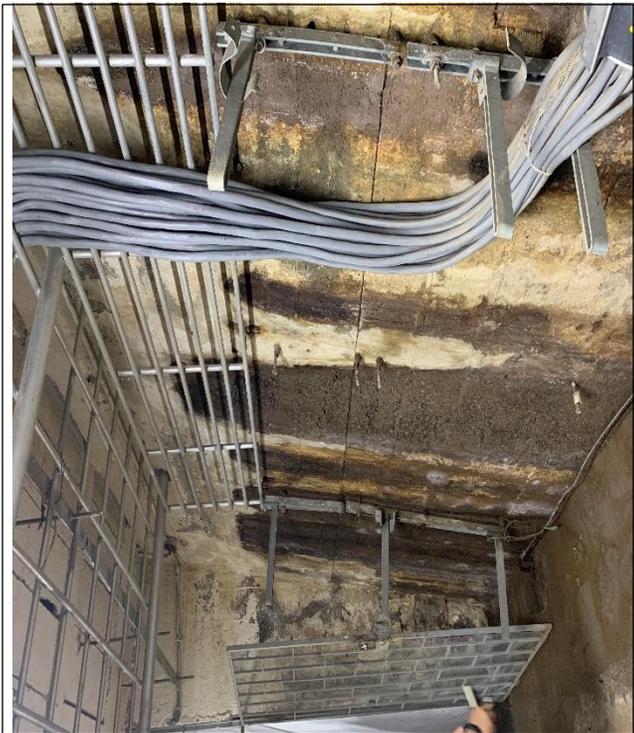
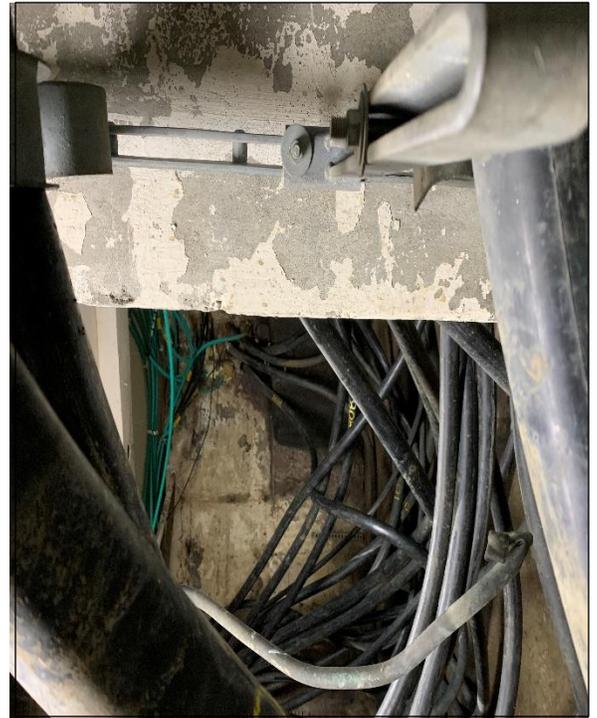
Fuente: Visita 10 de diciembre de 2019 – Ubicación Sótano

Se observaron humedades que ponen en riesgo los equipos de Telecomunicaciones, tal como se evidencia en los siguientes registros fotográficos así:

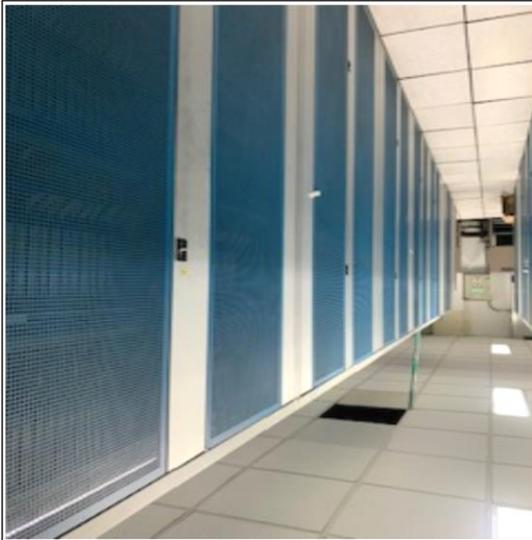
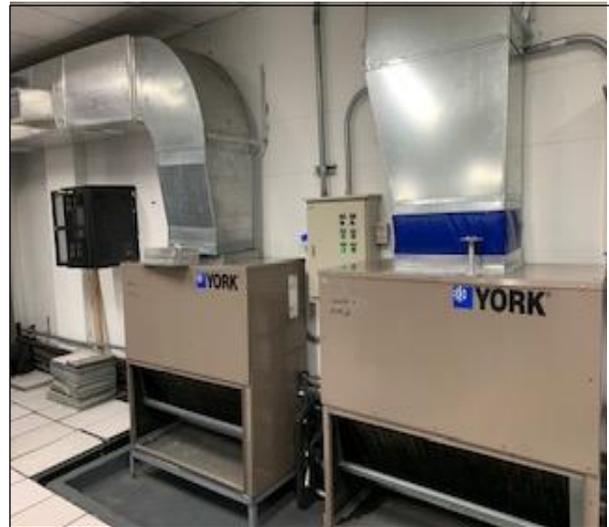
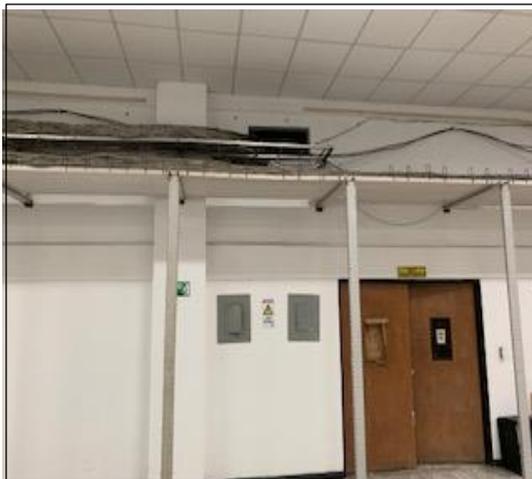
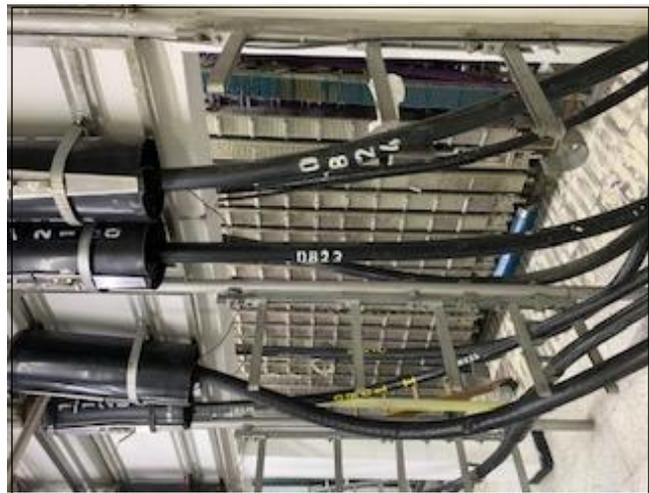
Fuente: Visita 10 de diciembre de 2019 – Ubicación Sala de equipos

Se evidenciaron reparaciones de mantenimientos locativas recientes.

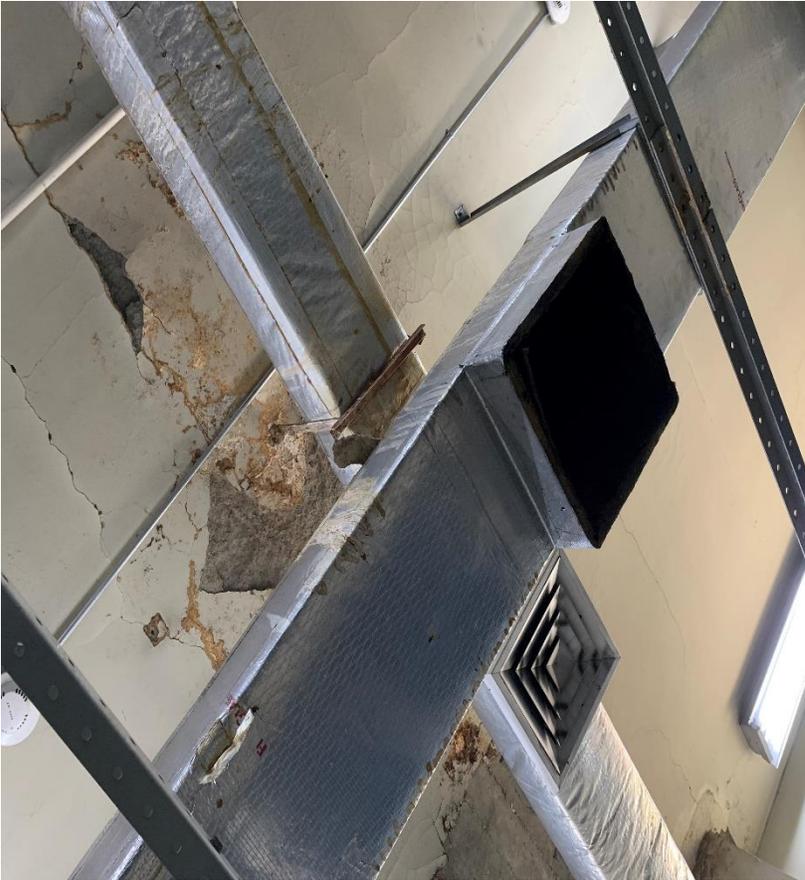
Fuente: Visita 10 de diciembre de 2019 – Ubicación Sala de equipos

Se observaron humedades en el sótano y grietas en los techos donde se encuentran los equipos y redes.

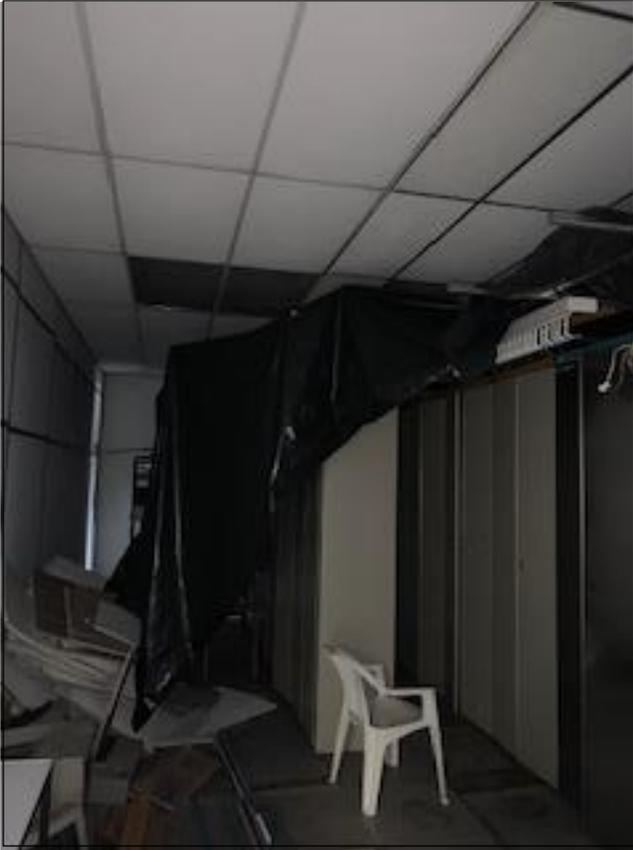
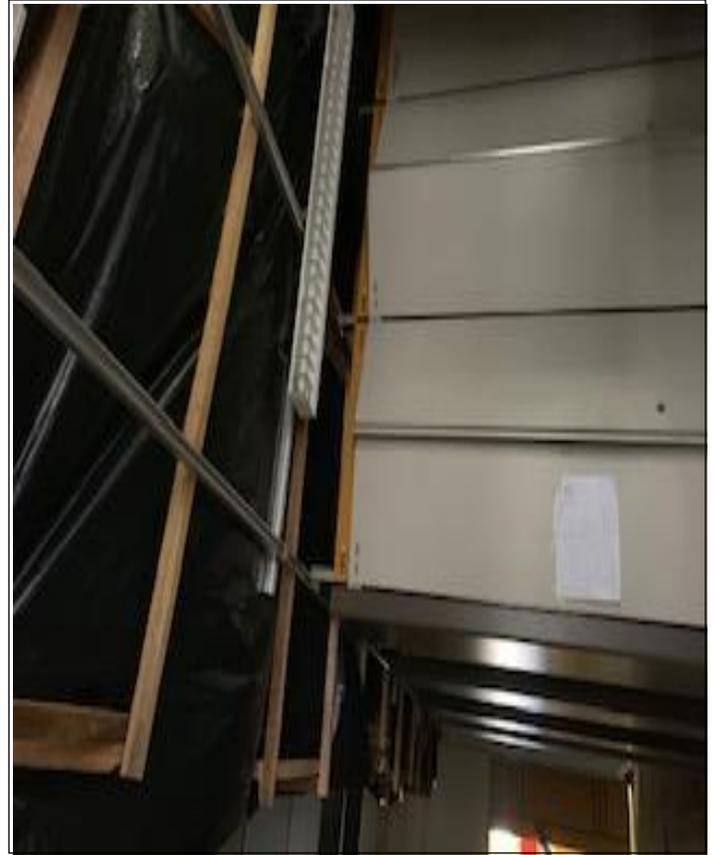
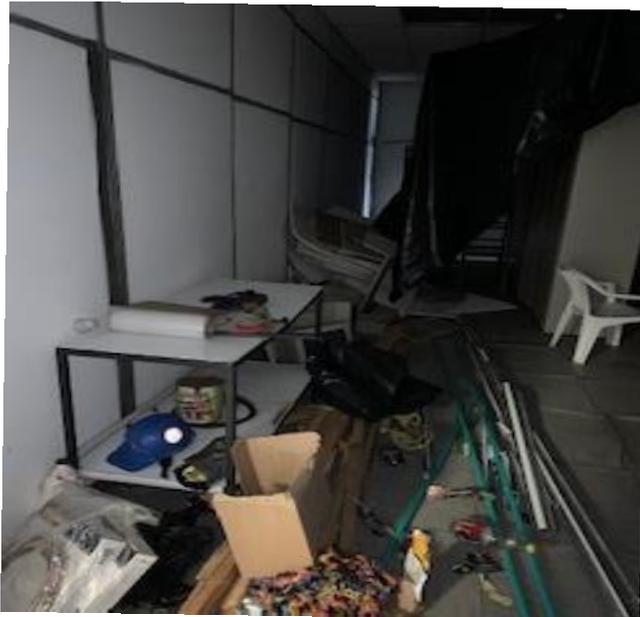
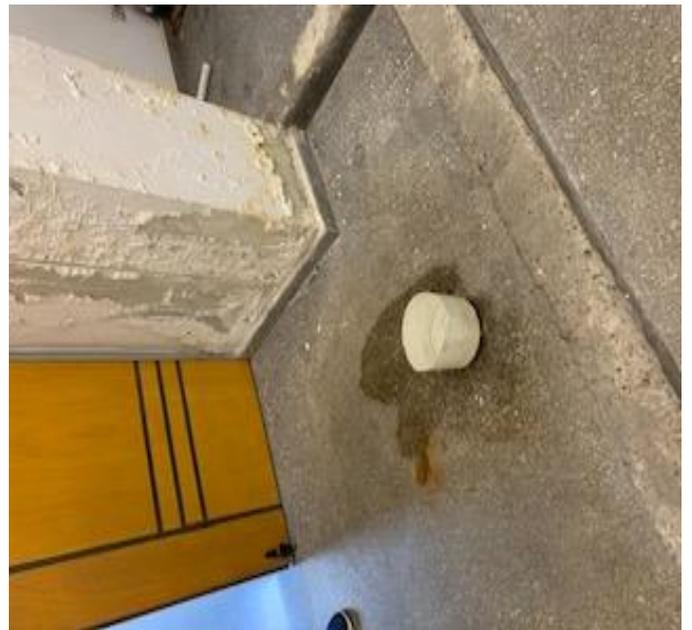
Fuente: Visita 23 de diciembre de 2019 –sala de equipos

Escasa iluminación el cuarto de equipos, y humedad en los cuartos donde funcionan los equipos.

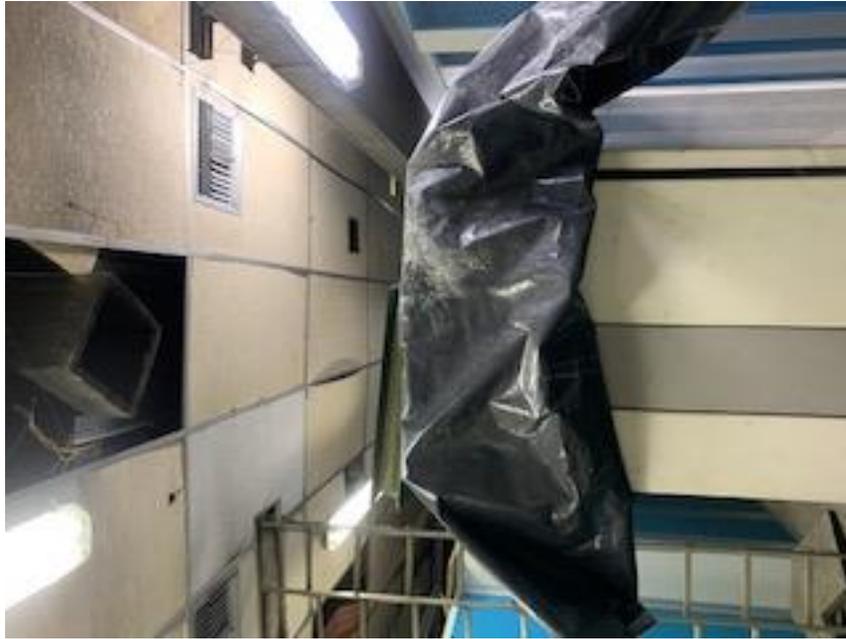
Visita 26 de diciembre de 2019 –Techo sala de equipos

Se evidenció que, en el sótano, hay humedad y empozamiento<sup>1</sup> de agua lo que puede llegar a afectar la estructura de la edificación y daños de los equipos y baterías, a pesar de que se realizaron trabajos de permeabilización de la plancha y arreglo del techo de eternit.
