**CONTRALORÍA**  
GENERAL DE SANTIAGO DE CALI

**INFORME ANUAL DEL ESTADO DE LOS  
RECURSOS NATURALES Y DEL  
AMBIENTE DEL DISTRITO ESPECIAL  
DE SANTIAGO DE CALI**

Vigencia 2022

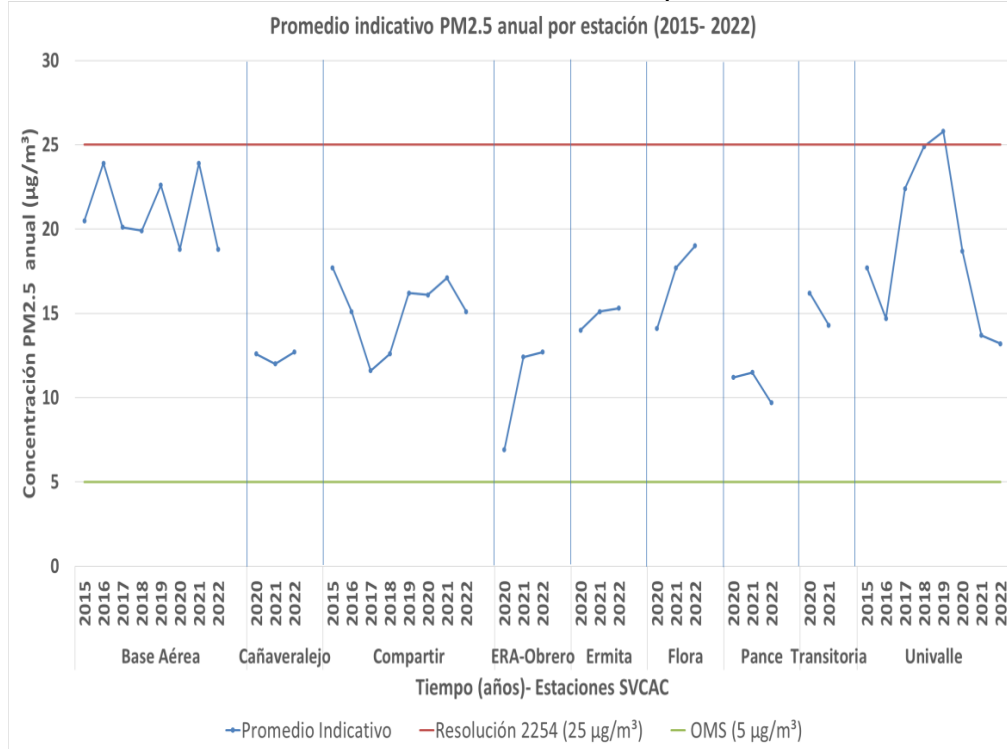
Gráfica No. 2. Promedio indicativo PM<sub>2.5</sub> anual por estación del SVCASC.

Este contaminante presentó excedencias en el marco de la Resolución 2254 de 2017, en la estación Univalle; el incremento en la zona sur de las concentraciones anuales de PM<sub>10</sub>, se deben posiblemente a los nuevos proyectos constructivos que a su vez genera un incremento del parque automotor de la ciudad. Respecto al límite definido por la OMS, todas las estaciones superan este valor.

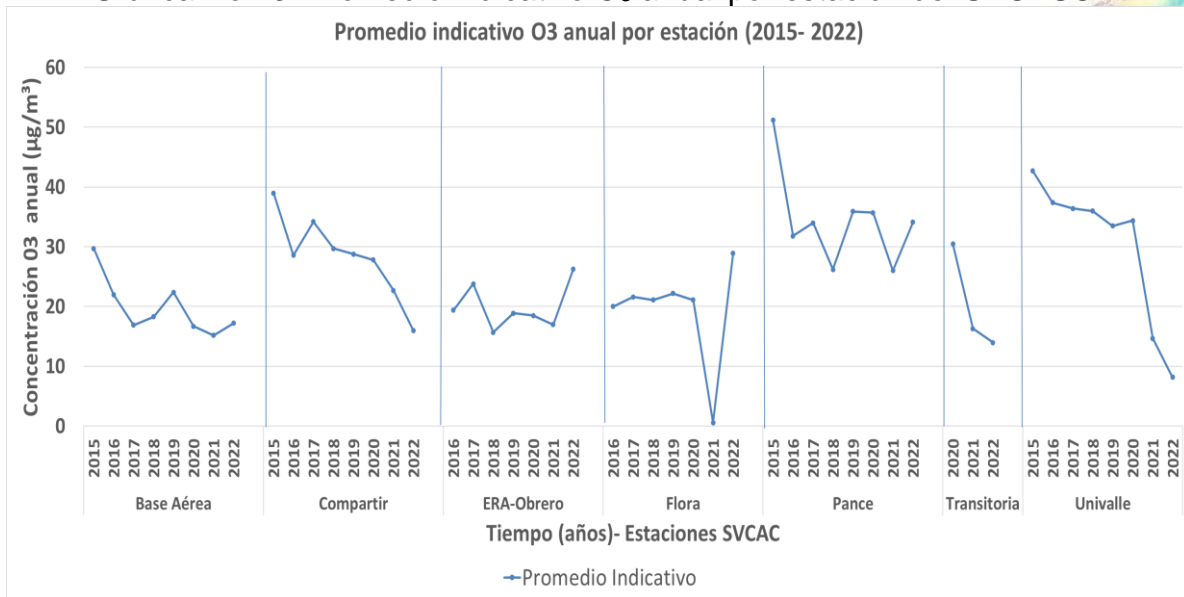
Gráfica No. 3. Promedio indicativo O<sub>3</sub> anual por estación del SVCASC.

Los valores promedios más altos se identificaron en la estación de Pance, Cabe destacar que el ozono es un contaminante directamente proporcional a la temperatura, dado que la radiación solar aumenta la concentración de ozono troposférico. También se puede evidenciar que en los años 2020 y 2021 se presentó una notable reducción del contaminante en todas las estaciones, esto debido a que se presentaron eventos atípicos como el paro nacional y la emergencia COVID- 19.

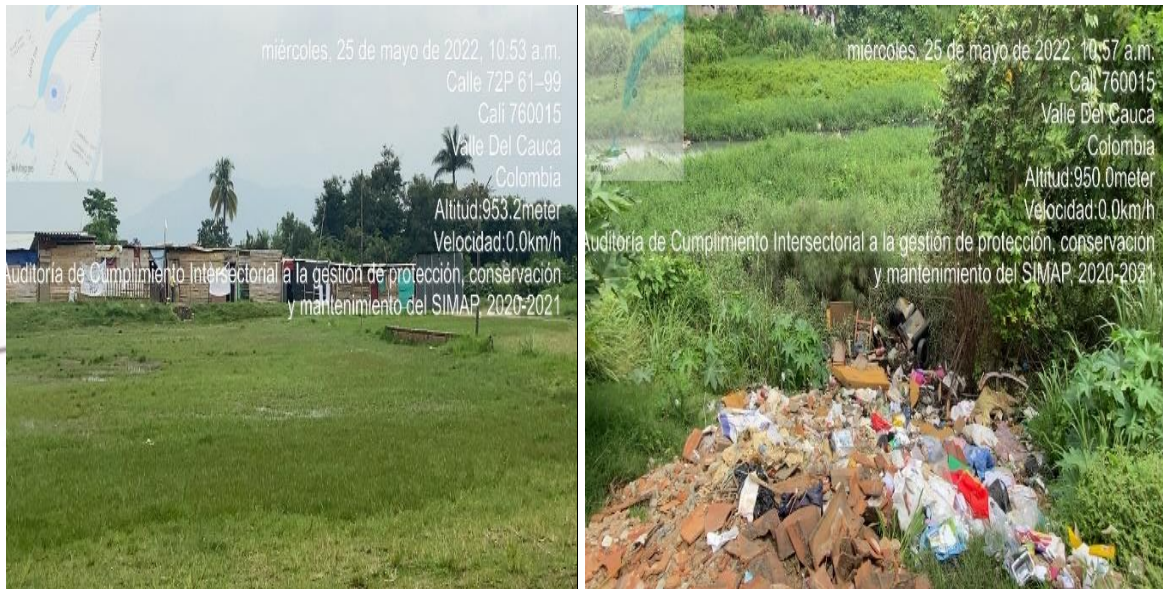
### Registro Fotográfico No. 1 Residuos de Construcción y Demolición – RCD en la franja de protección

En las visitas efectuadas por la CGSC verificando la vigilancia y control de las Áreas Protegidas, se evidenció el deterioro de especie arbórea, actividades de construcción e inadecuada disposición de Residuos de Construcción y Demolición - RCD en el Jarillón del Río Cauca, Laguna el Pondaje y Laguna de Charco Azul; adicionalmente se observó falta de gestión en la reubicación de antenas en cerros tutelares, deficiente control en procesos constructivos en la comuna 22, desactualización de Planes de Manejo Ambiental de humedales y ecoparques, Rendición inadecuada del formato F28 – Plan de Acción, inexistencia de sistema de categorización en las Curadurías 1, 2 y 3.

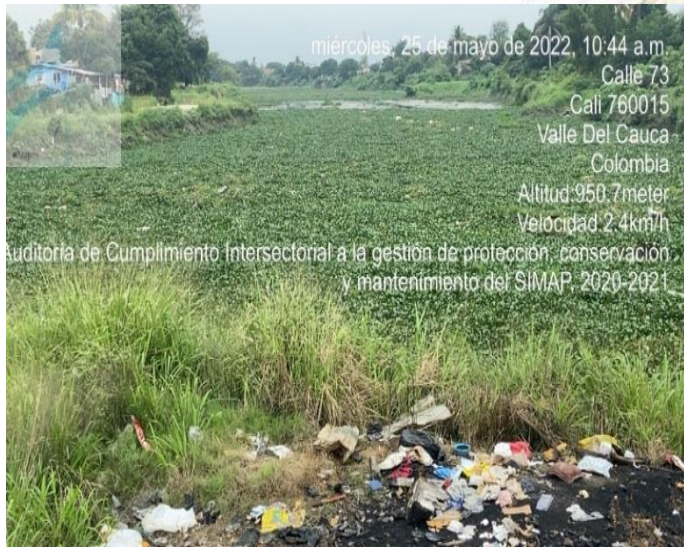
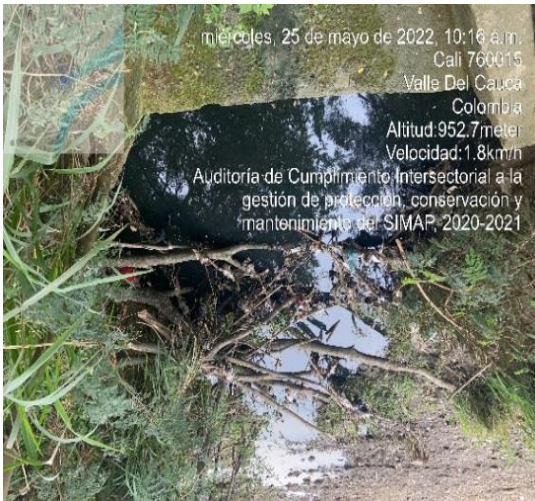
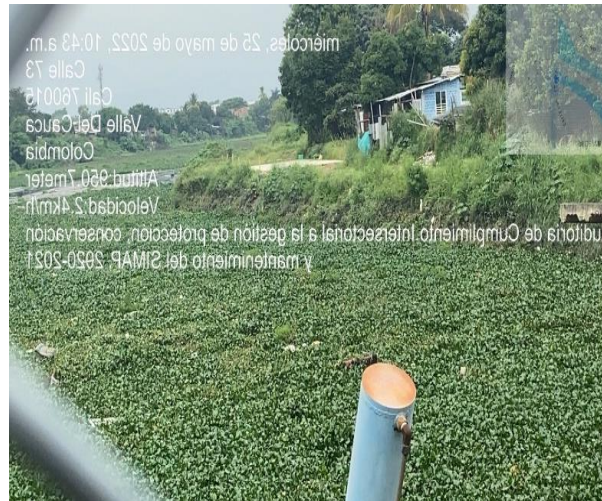
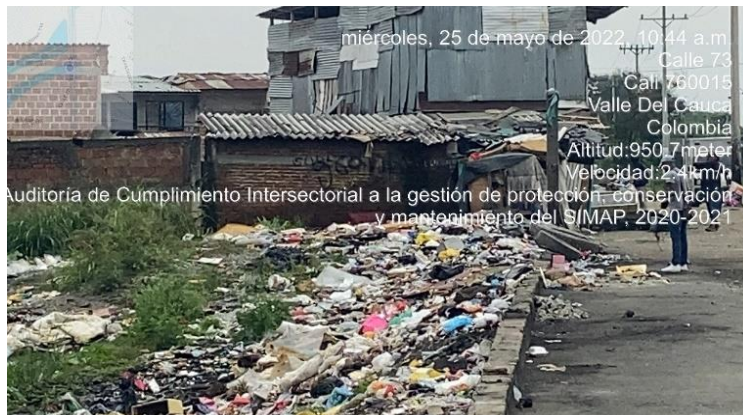
## Registro Fotográfico No. 2 Laguna Charco Azul

Se evidenció maquinaria pesada empleada para la extracción de residuos sólidos y del buchón de agua que colmata el espejo de agua del humedal, además se observa el ingreso de aguas residuales que contaminan la laguna como también construcciones en zona de protección y disposición inadecuada de residuos sólidos y Residuos de Construcción y Demolición – RCD, como se evidencia a continuación:

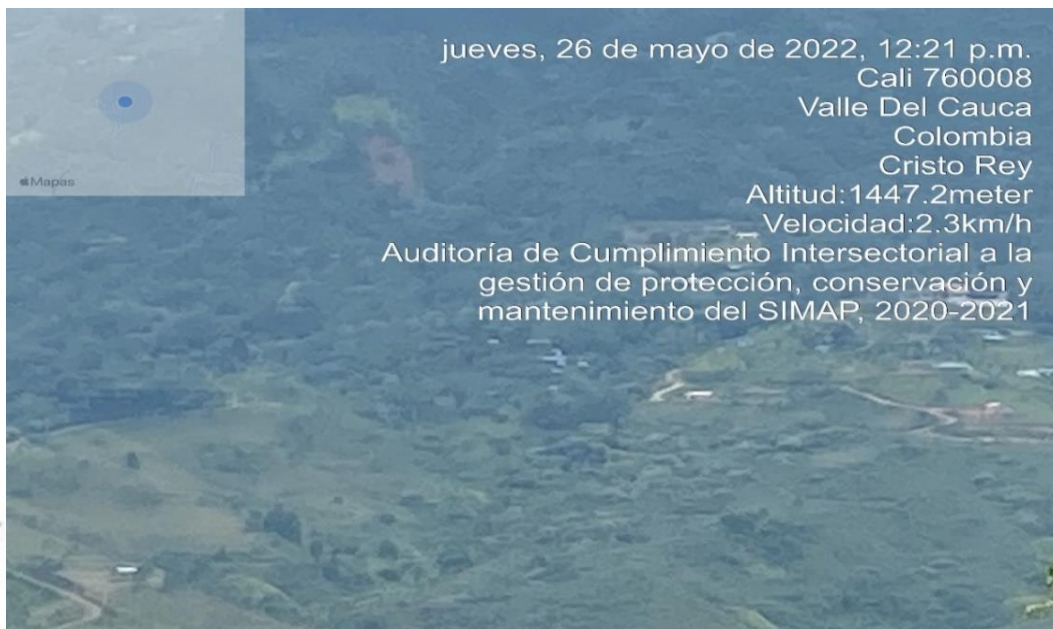
### Registro Fotográfico No. 4 Deforestación, Zona de Pichindé

Se visitó el corregimiento de Pichindé, evidenciando zonas deforestadas contiguas a zonas de importancia ecosistémica y carretables, además se observaron cultivos agroindustriales y viviendas en construcción, como se muestra a continuación.

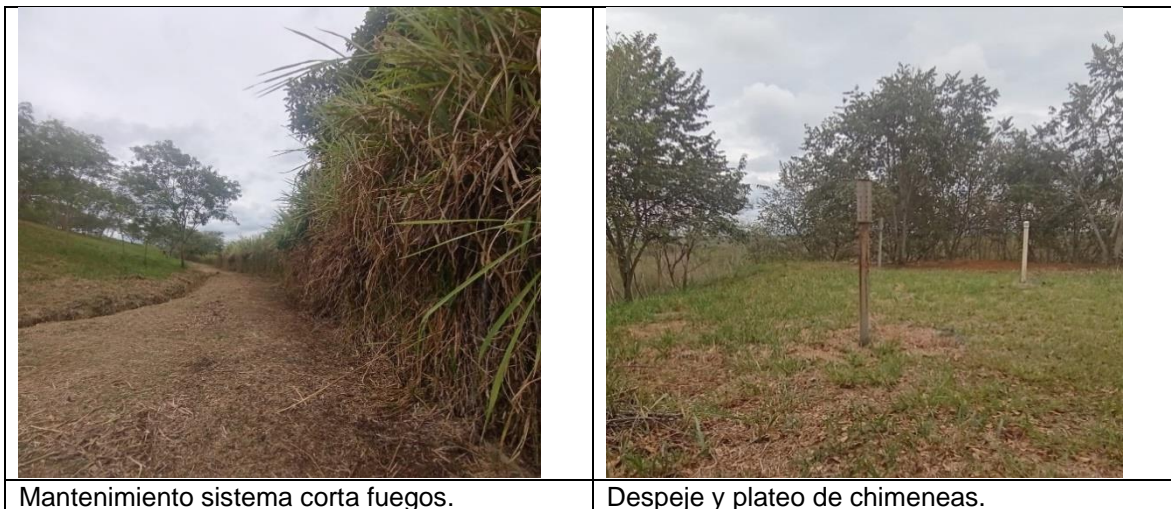
Mantenimiento de canales de aguas lluvias.	Poda de árboles y tala de especies muertas.

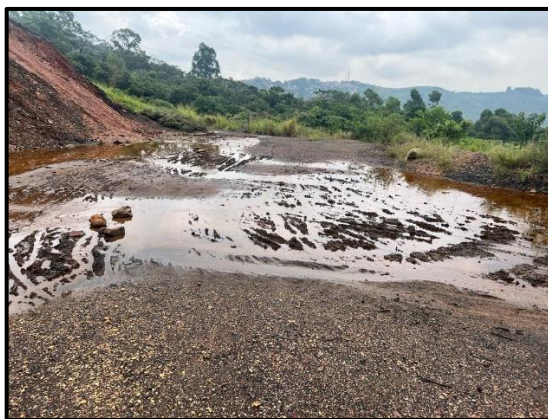
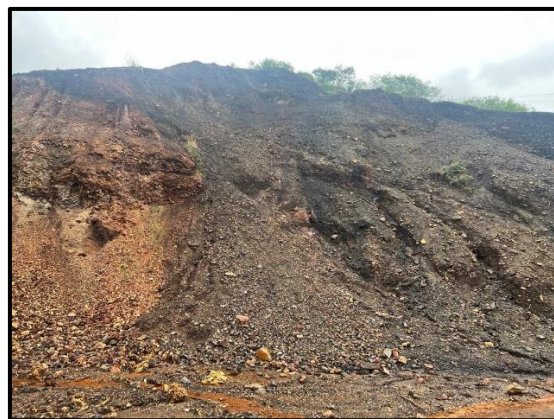
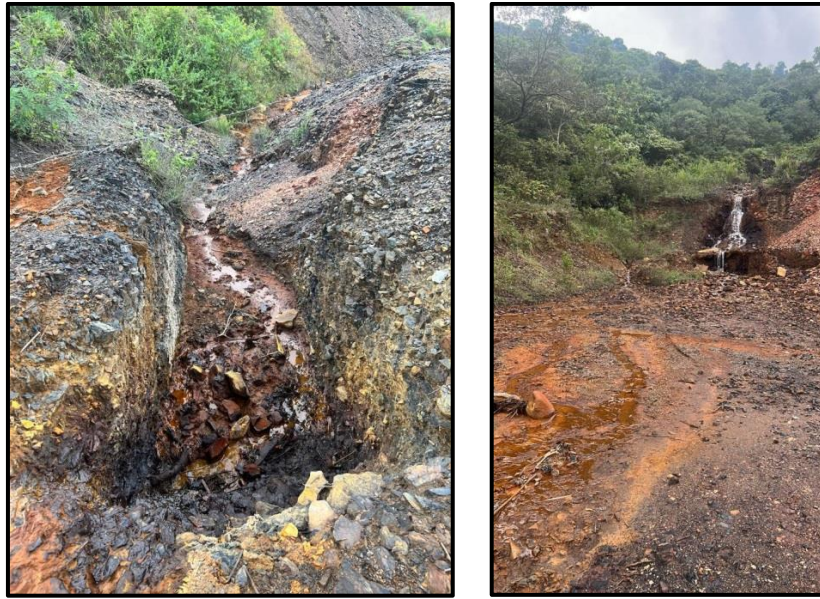
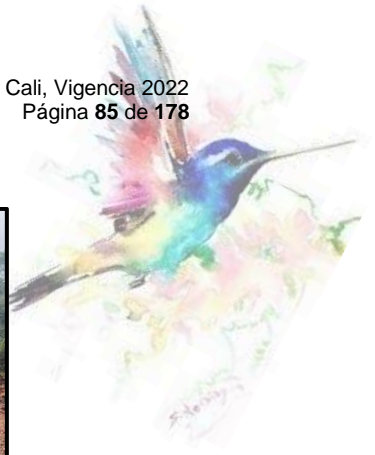
Registro Fotográfico No. 8. Carboneras Elizondo - Corregimiento de Golondrinas, Distrito de Santiago de Cali

El proceso de extracción, dejó como resultado una serie de socavones que a lo largo de los años se han convertido en sumideros de agua lluvia y de escorrentía proveniente de la microcuenca de la quebrada El Chocho; estos socavones se encuentran en el cerro tutelar del Distrito, de las Tres Cruces.

Drenajes acidos Via al corregimiento de golondrinas

Aguas de escorrentías predio Carboneras Elizondo, corregimiento Golondrinas

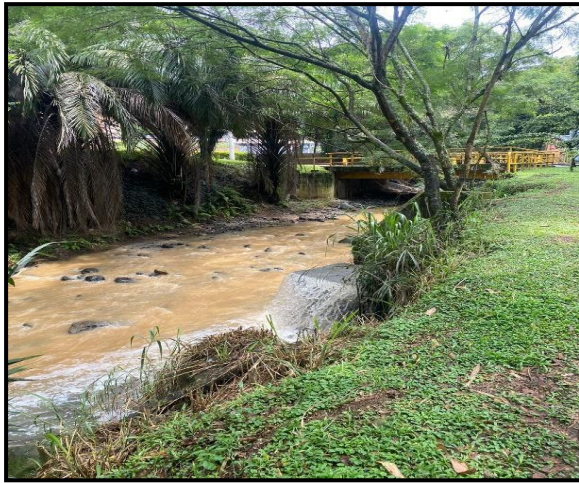
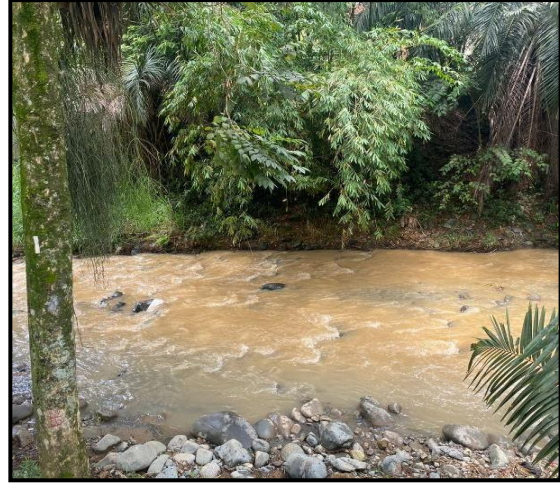
Registro Fotográfico No. 10. Río Aguacatal  
Avenida 12 Oeste a la altura de la Escuela de Bomberos.

Río Aguacatal (Escuela de bomberos): presenta turbidez por la carga contaminante de la quebrada El Chocho y por el arrastre de sedimentos debido a las lluvias, también se observó cabezal de descarga de aguas residuales generando mal olor e impactando negativamente la calidad de agua del río.

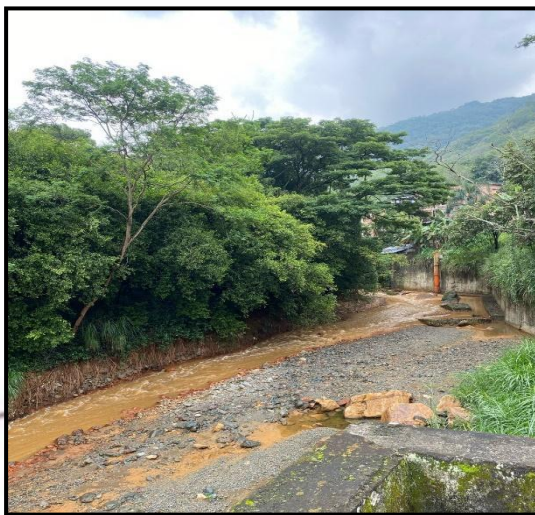
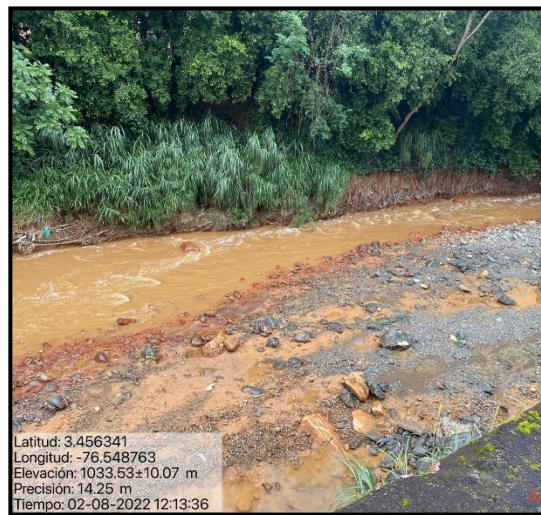
Registro Fotográfico No. 11. Río Aguacatal - Calle 11 Oeste

Río Aguacatal (Calle 11 Oeste y sitio conocido como El Ancla): Se mantienen las características de alta turbiedad y el color amarillo rojizo. En el lecho del río se puede observar una coloración sobre las piedras, denominada capa rosa, la cual se origina por un residuo líquido que generalmente presenta cargas de hierro, principalmente en forma de sulfatos, proveniente de los sitios donde se realiza explotación minera, en especial de carbón.

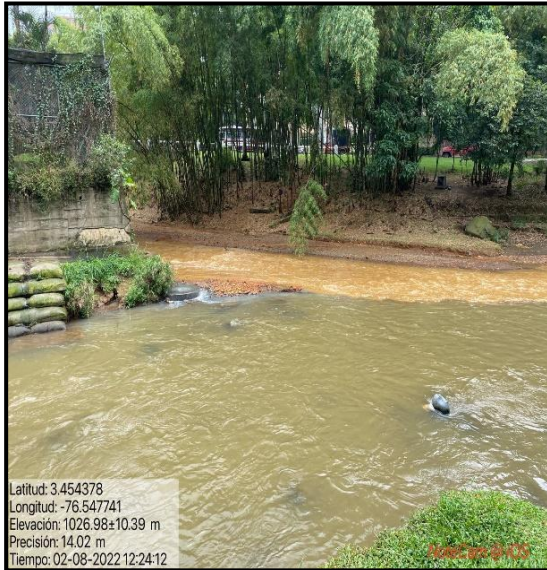
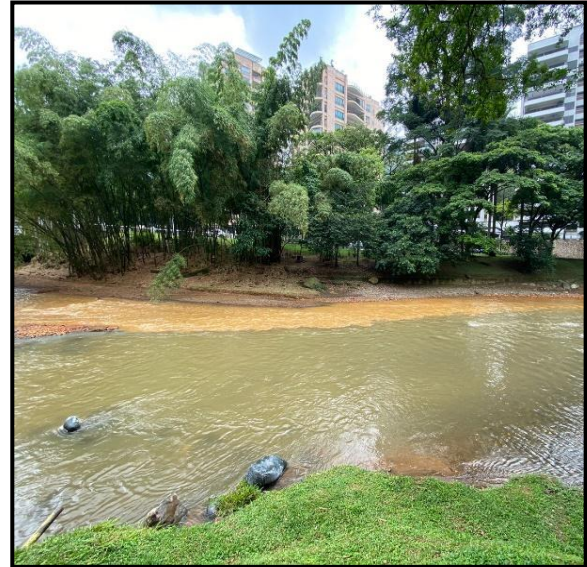
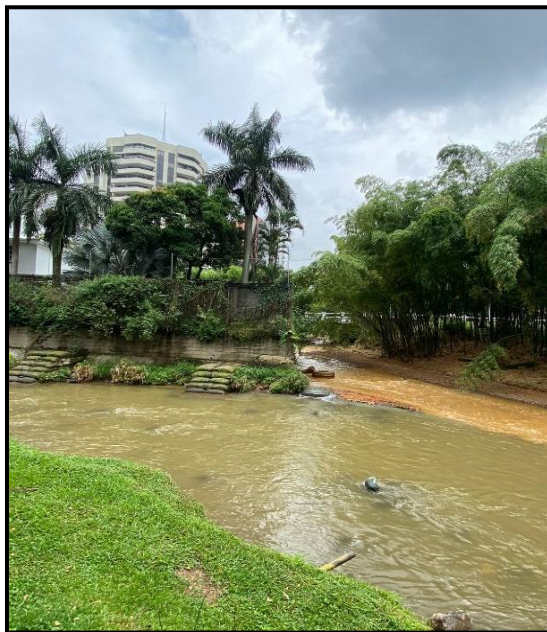
### Registro Fotográfico No. 14. Zona confluencia ríos Cali y Aguacatal

Confluencia río Cali y Aguacatal (Zona Entre ríos): Se observó diferencias en la coloración y turbiedad de los dos ríos, siendo el Aguacatal el de mayor aporte de sedimentos, impactando negativamente la calidad de agua del río Cali.

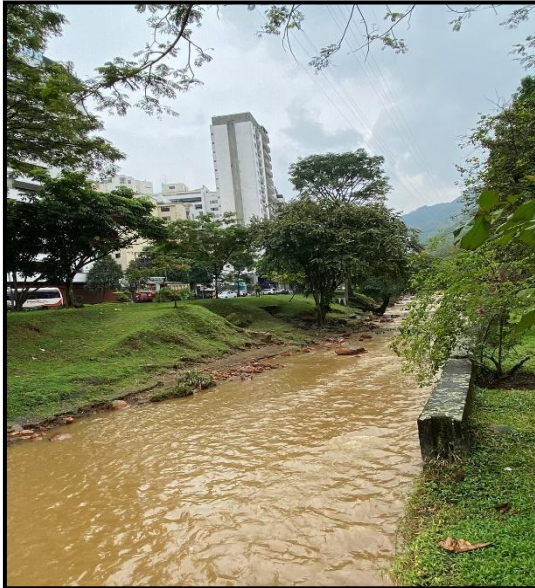
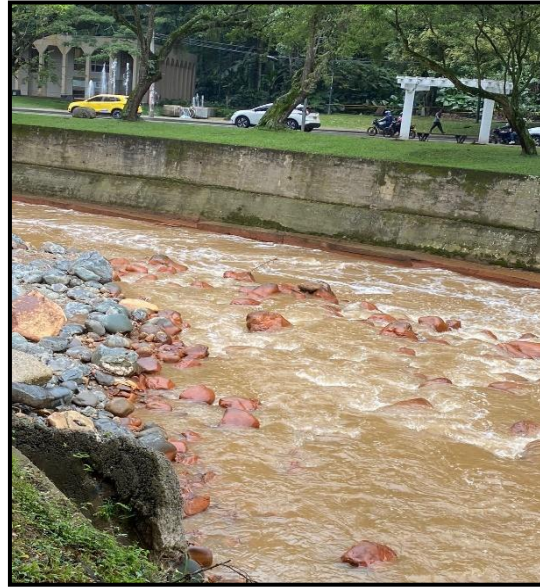
### Registro Fotográfico No. 15 Río Cali a la altura del museo La Tertulia

Se concluye, que hay un impacto ambiental negativo sobre los ríos Aguacatal y Cali, en la visita se identificó un deterioro de la calidad de agua en términos de aumento de la turbiedad, coloración y afectaciones en su lecho con la presencia de capa rosa. También es importante destacar, que al río se están vertiendo directamente aguas residuales provenientes del sistema de alcantarillado de la ciudad.

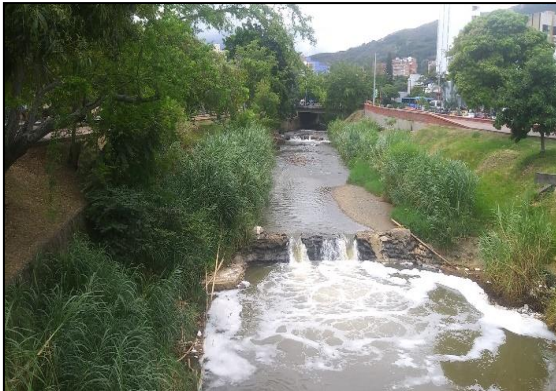
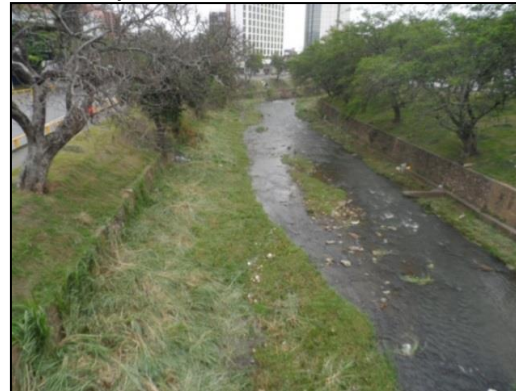
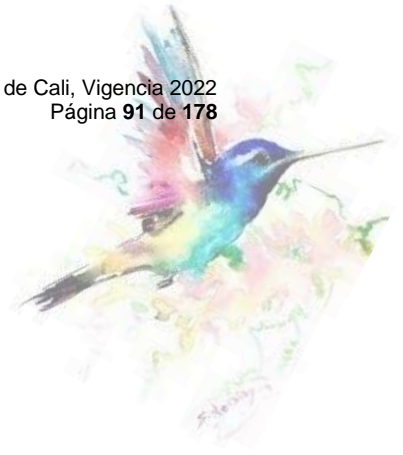
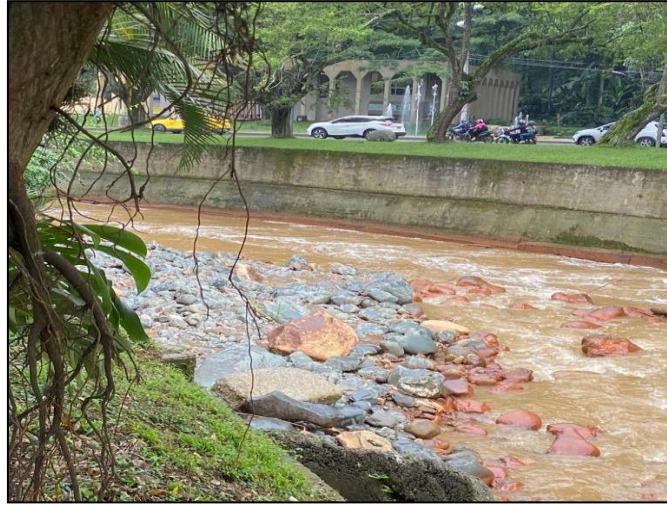
### Registro Fotográfico No. 16 Comparativo

El registro fotográfico a continuación, muestra los cambios en las condiciones físicas del agua del río Cali a través de los años:

Año 2015- Área Boulevard del río Cali.

Año 2020- Área Torre de Cali.

## Año 2022- Área museo de la Tertulia

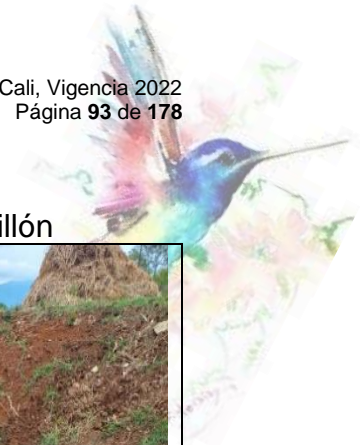
### Registro Fotográfico No. 17 Tablestaca del proyecto Plan Jarillón

Presencia de lixiviados sobre el talud de la margen izquierda del Canal Interceptor Sur.	Acumulación de lixiviados sobre tabla estaca del Plan Jarillón.

*Los daños causados se observaron en la margen izquierda del canal interceptor sur entre abscisas aproximadas k3+895 a k5+075, sector antiguo basurero navarro, donde se adelantan labores de reforzamiento, reconstrucción y protección del Jarillón (tramo vii), estos son:*

- Daño en el filtro de la red de captación de lixiviados, los cuales son direccionados a la PTL.*
- Afectaron tres (3) cajas de captación de lixiviados que hacen parte de la red del ramal A que los transporta hacia la PTL, las cuales quedaron a 3 metros por debajo de la conformación de la vía.*
- Suspensión de la operación del ramal A de la red de captación de lixiviados”.*

*La CGSC evidenció que ante los daños causados por terceros a la red de captación de lixiviados de la PTL -antiguo basuro de Navarro, las entidades responsables no han adelantado correctivos, ni han exigido al causante de las averías la toma de correctivos inmediatos.*

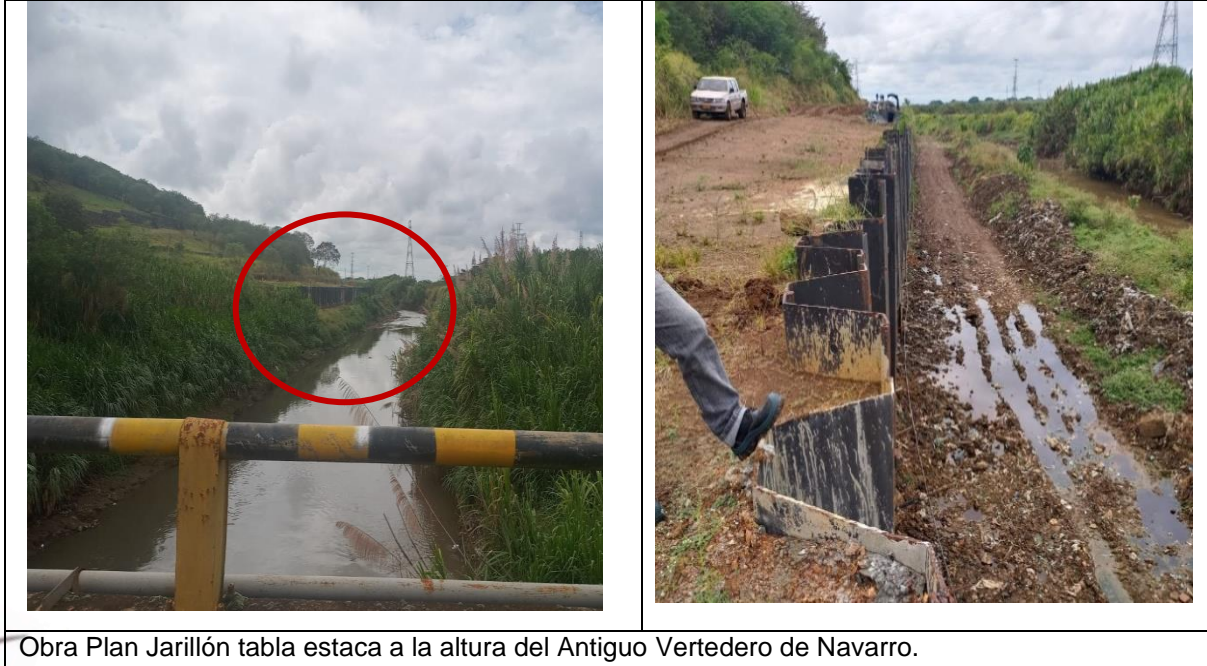
### Registro Fotográfico No. 18 Tablestacado vertedero Navarro

Obra Plan Jarillón tabla estaca a la altura del Antiguo Vertedero de Navarro.

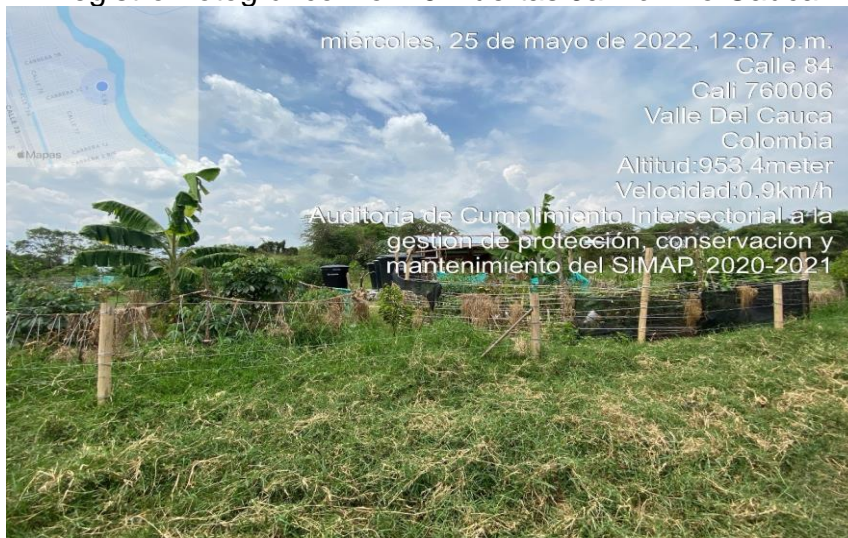
#### Registro Fotográfico No. 19 Huertas Jarillón río Cauca

En la visita efectuada al Jarillón del río Cauca por este organismo de control, se observó que sobre la corona del dique se vienen adelantando actividades agroindustriales como son las huertas caseras; indica la Administración Distrital que es con el objetivo de construir tejido social al fomentar la participación de las comunidades afro e indígenas y de personas que han ocupado el Jarillón por muchos años; a continuación, el registro:

Es importante indicar, que el dique fue construido esencialmente como barrera para proteger la ciudad del riesgo de inundación y con la realización de dichas actividades podría ocasionar erosión del terreno y las raíces de algunas especies arbóreas sembradas en el sitio, podrían afectar la compactación del suelo, fragmentándolo aportando a la pérdida de la estabilidad en el largo plazo.

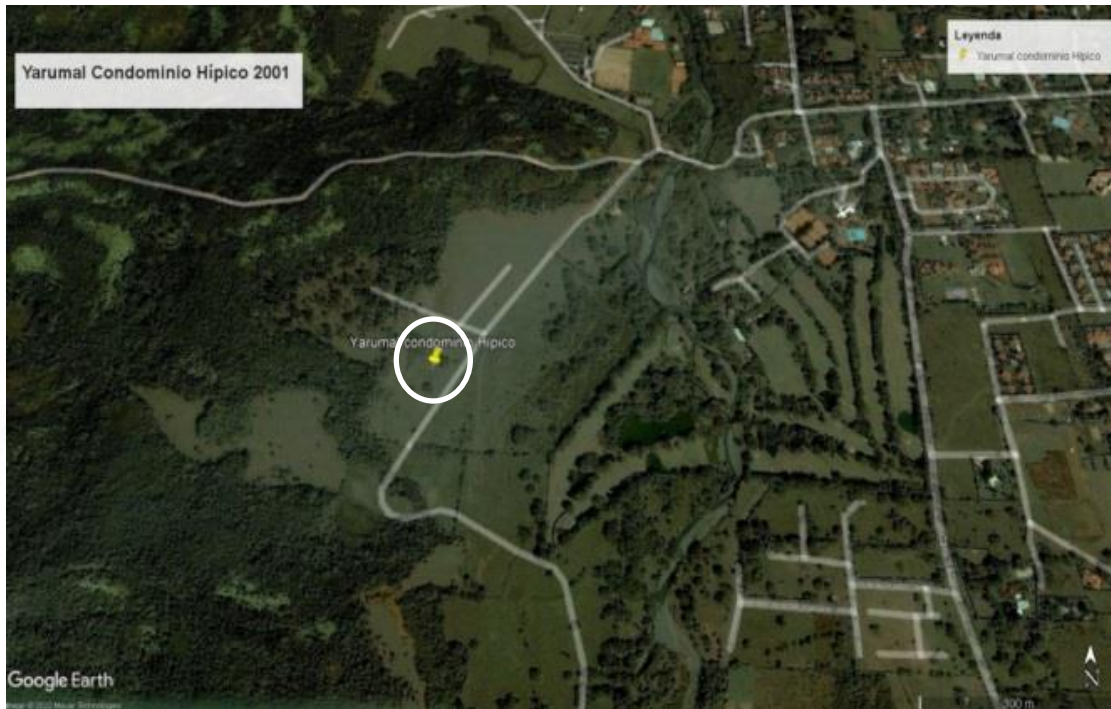
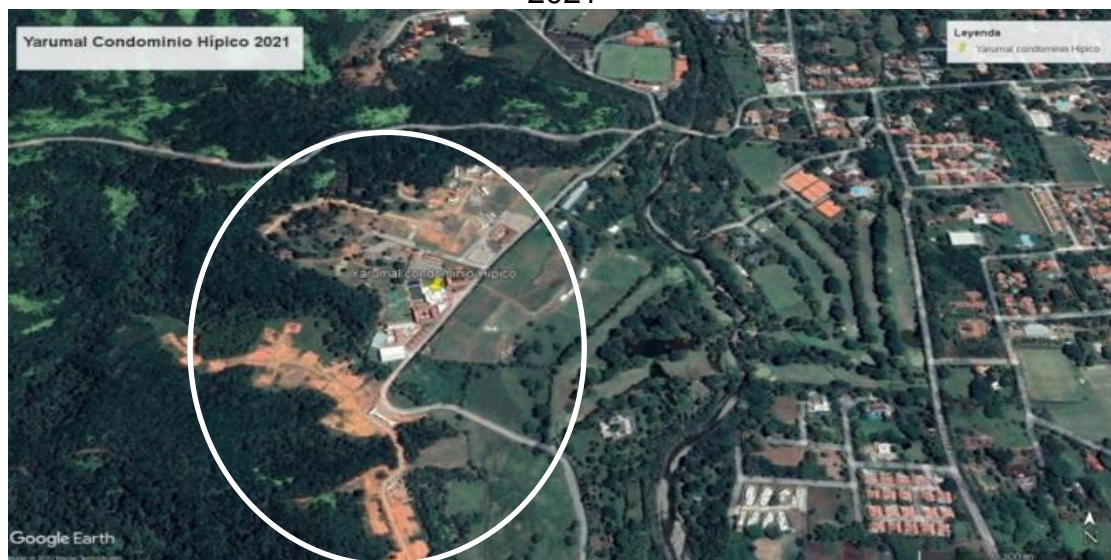
Ilustración No. 11. Corregimiento de Pance- cambio cobertura vegetal. Años 2001  
– 2021  
**2001**

En las imágenes satelitales que se muestra a continuación, se evidencia afectación ambiental de la zona debido a la deforestación que ha impactado la frontera del pre mencionado bosque.

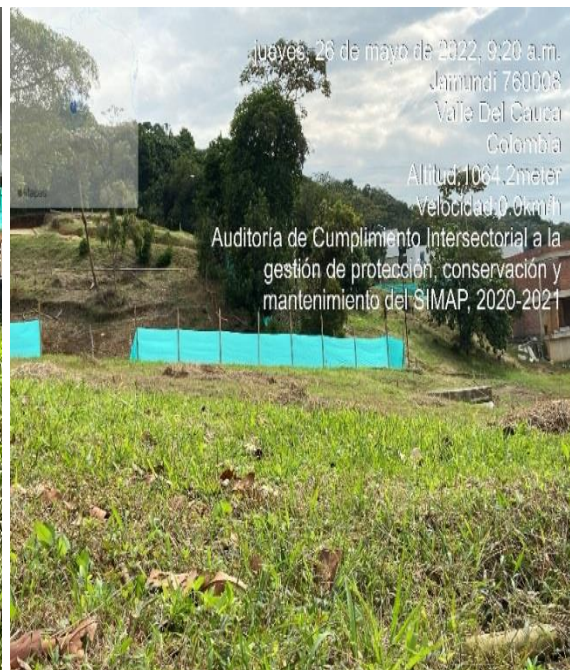
#### Registro Fotográfico No. 20 Afectación recarga de acuíferos, comuna 22

Los proyectos constructivos en desarrollo Palo Grande Reservado y Club Hípico Yarumal entre otros, se encuentran bordeando la franja de protección ecosistémica y están afectando negativamente la migración y/o desplazamiento de fauna silvestre por la erradicación de especies arbóreas, el endurecimiento de los suelos, el inadecuado proceso de infiltración y drenaje de las aguas de escorrentía, podrían ocasionar el desbordamiento de quebradas o arroyos y afectar la recarga de los acuíferos, como se evidencia en el siguiente registro fotográfico:

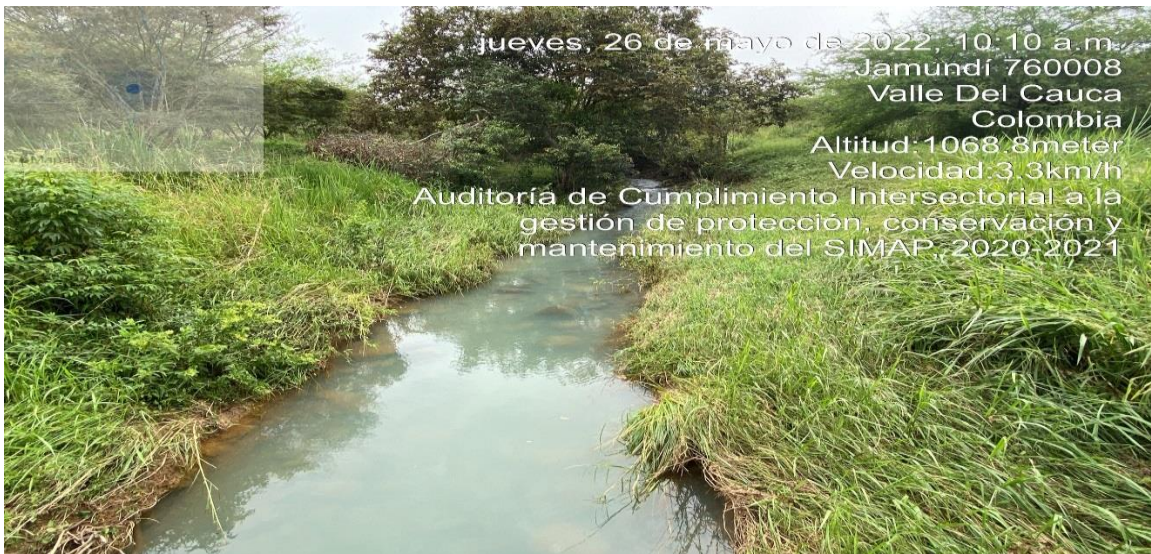
### Registro Fotográfico No. 21 Quebrada zona de Pance

En la comuna 22 del Distrito Especial de Santiago de Cali, se observa una quebrada la cual al momento de la visita fiscal realizada el 26 de mayo de 2022 por este ente de control, presenta contaminación presuntamente por factores antrópicos, como se muestra en la siguiente imagen:

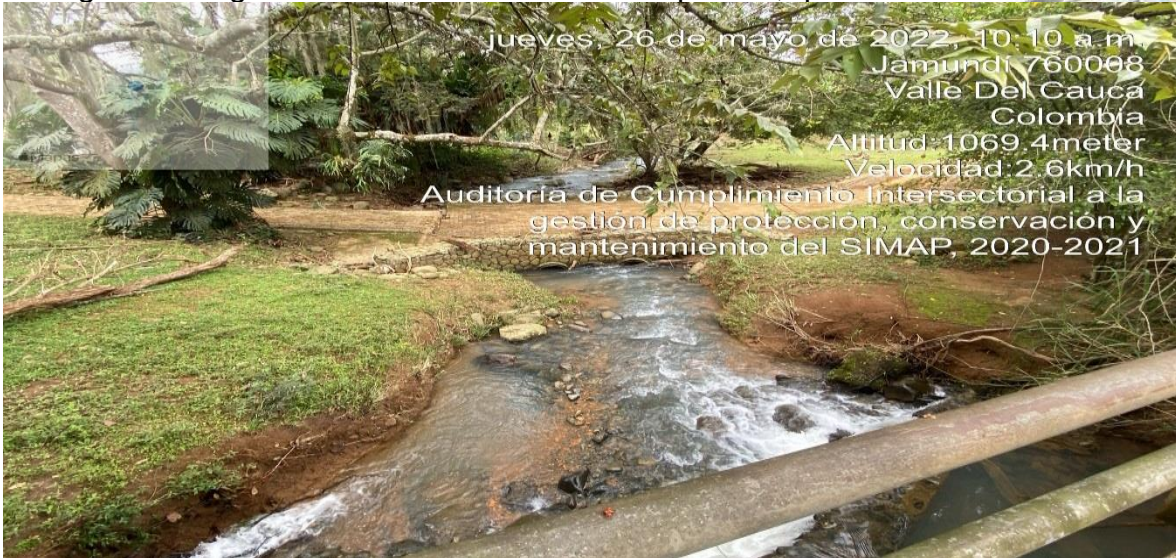
## Registro Fotográfico No. 22 Construcción de puente, quebrada zona de Pance

Siguiendo el curso de la quebrada, se observa la construcción de un puente, el cual interrumpe el flujo normal de las aguas y en época de invierno generaría desbordamiento e inundaciones en el sector, como se muestra en el siguiente registro fotográfico:

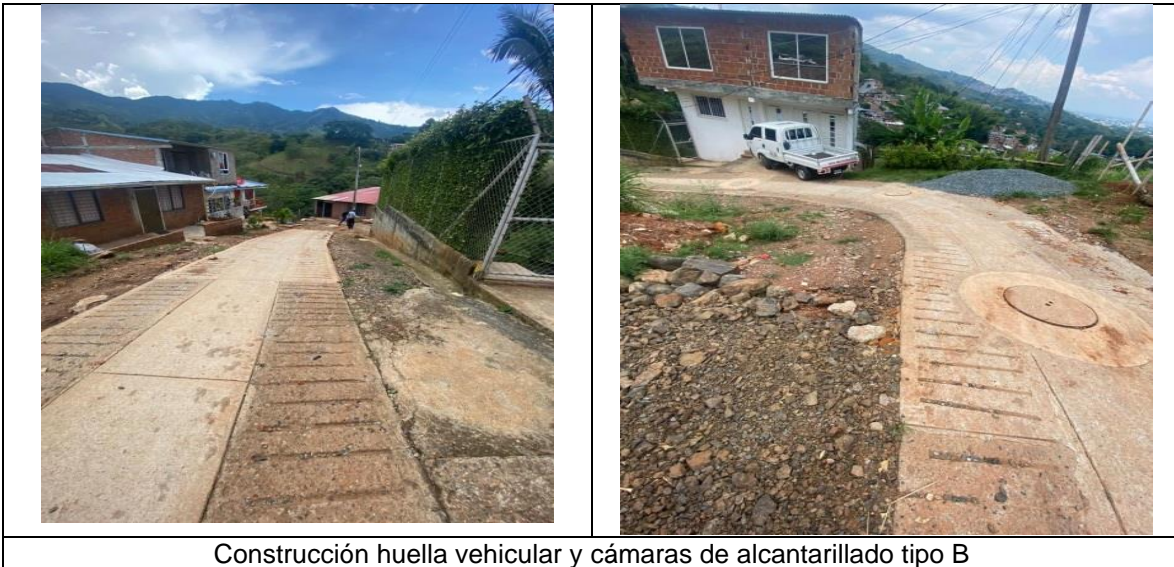
Registro Fotográfico No. 23. Construcción de la red de alcantarillado en El Edén, corregimiento de Villacarmelo, contrato No 4182.010.26.1.506- 2021  
Obra de alcantarillado en El Edén – La Sirena

En la revisión del contrato No 4182.010.26.1.506- 2021 cuyo objeto fue: Realizar la construcción de la red de alcantarillado en El Edén, corregimiento de Villacarmelo, la CGSC evidenció que la red quedó en buenas condiciones y acabados, con la conexión de la red y la construcción de la huella, generó un impacto positivo a la comunidad, además de reducir considerablemente la carga contaminante en el río Cañaveralejo, lo que redujo los malos olores y contribuyó al mejoramiento de la calidad del agua.

Construcción huella vehicular y cámaras de alcantarillado tipo B

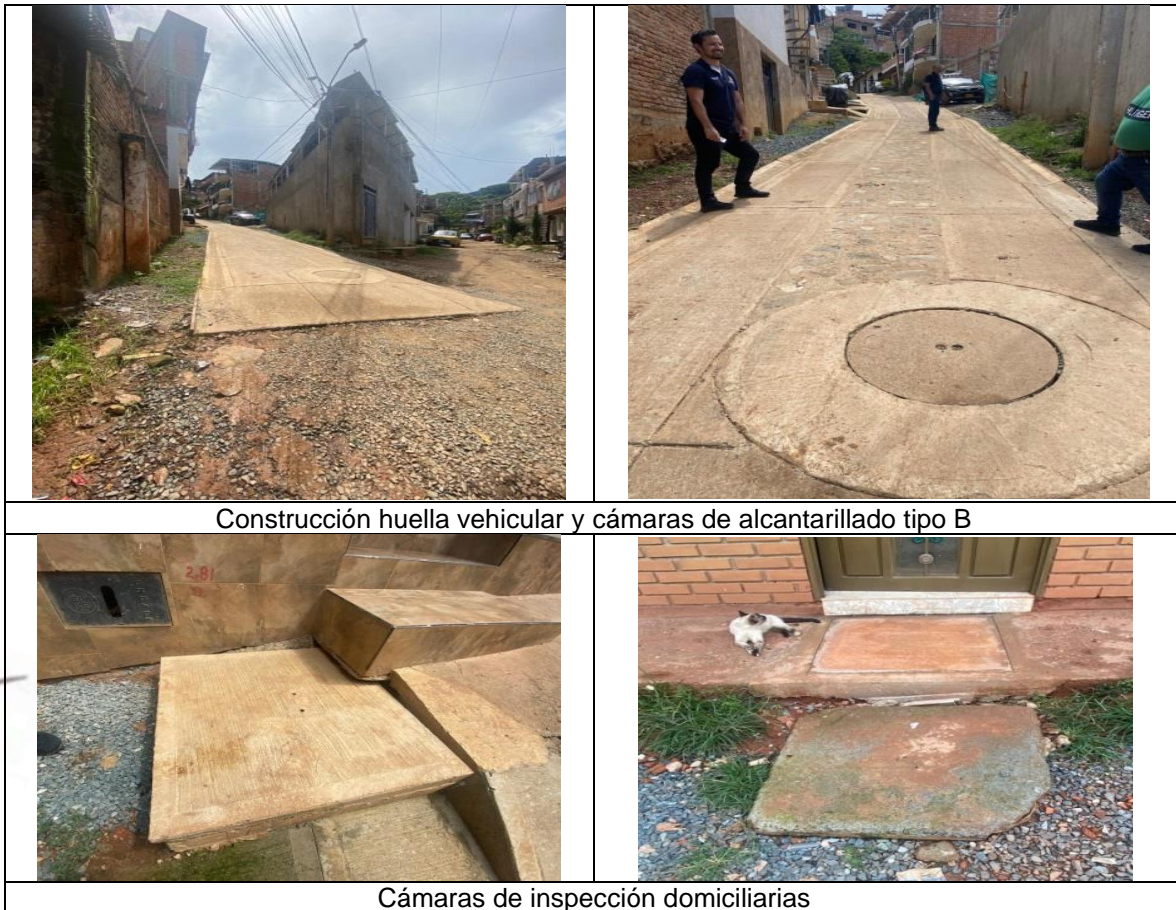
Construcción huella vehicular y cámaras de alcantarillado tipo B

Cámaras de inspección domiciliarias
