DIRECCIÓN TÉCNICA ANTE ADMINISTRACIÓN CENTRAL

**ACTUACION ESPECIAL DE FISCALIZACIÓN/DF
Nº 121-2023 y 163-2023**

INFORME FINAL

**SANTIAGO DE CALI - D.E.
1 de agosto de 2023**

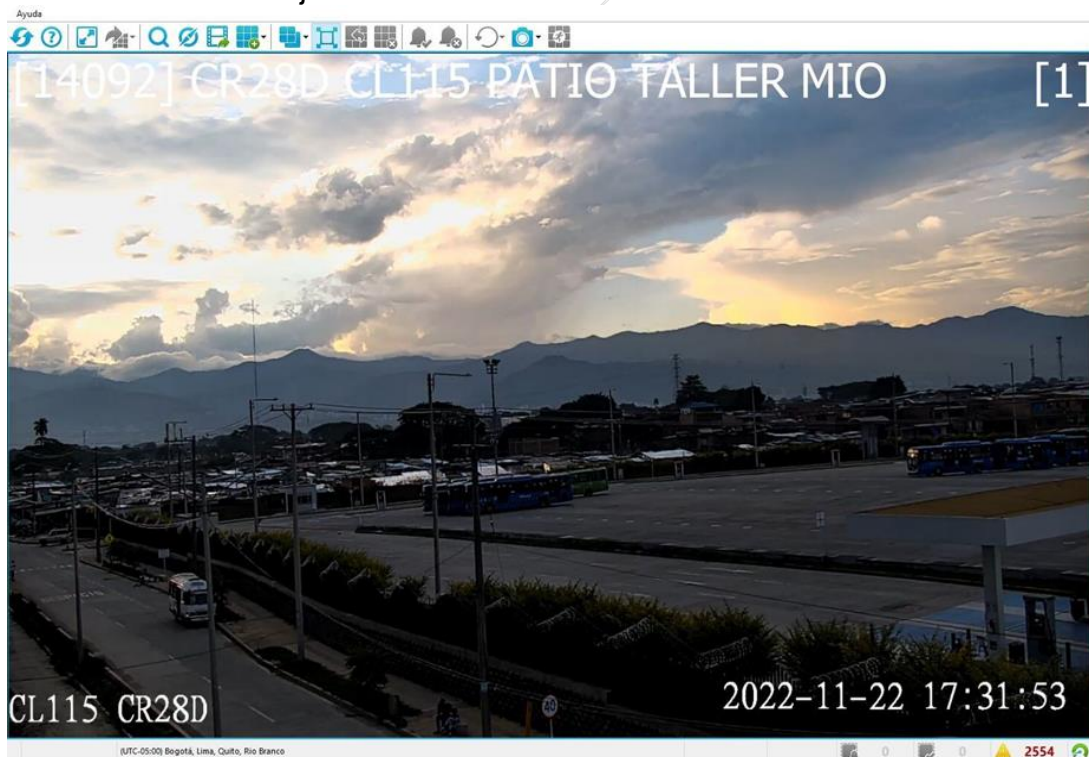
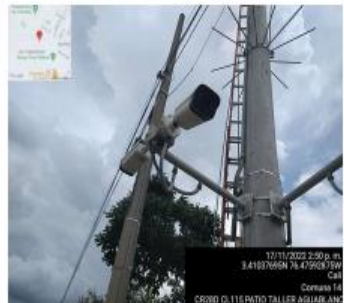
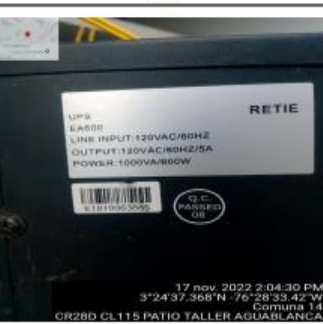
Evidencia fotográfica de la estabilidad del punto de monitoreo Cr 28D Cl 115

Agrega la Secretaría referente al punto de monitoreo existente en la Calle 115 con Carrera 28D, se realizó la revisión del punto el día 17 de noviembre de 2022 y la puesta en marcha dejándolo funcional el día 22 de noviembre de 2022, la anterior información se corroboró según los archivos que reposan en los expedientes contractuales del CCTV de la Secretaría de Seguridad y Justicia, y verificados por la interventoría, como a continuación se evidencia en el registro fotográfico presentado durante la ejecución:

| REGISTRO FOTOGRAFICO MANTENIMIENTO CAMARA | | |
| PANORAMICA | GABINETE INTERNO | LIMPIEZA DE ACRILICO |
| CORONA ANTIESCALATORIA | MEDIDA DE VOLTAJE - ENTRADA | MEDIDA DE VOLTAJE - SALIDA |
| SWITCH | UPS | ESTADO CAJA 60X60 |

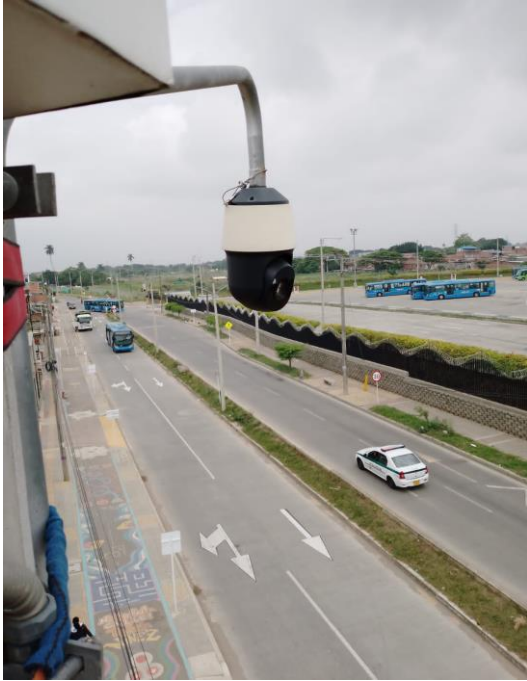
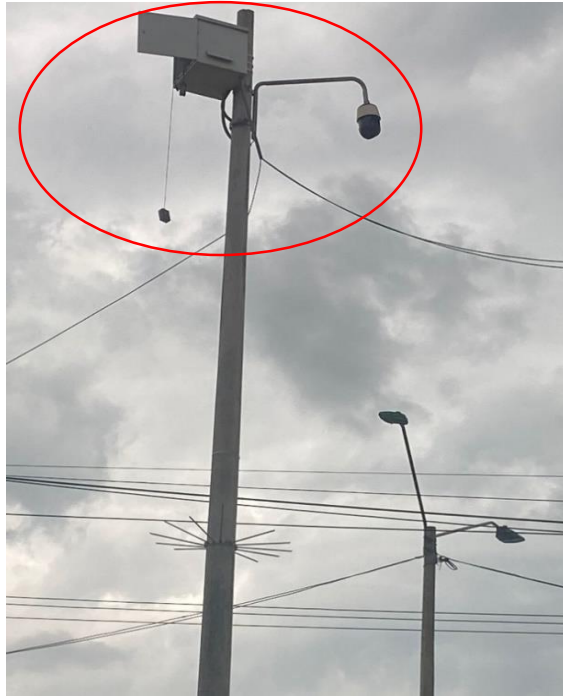
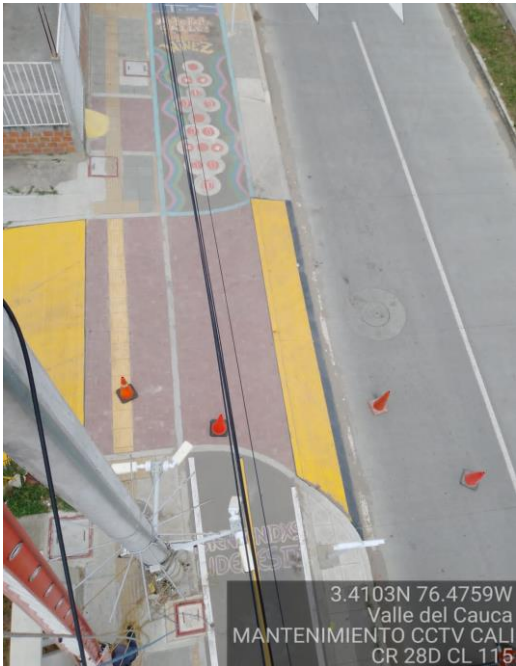
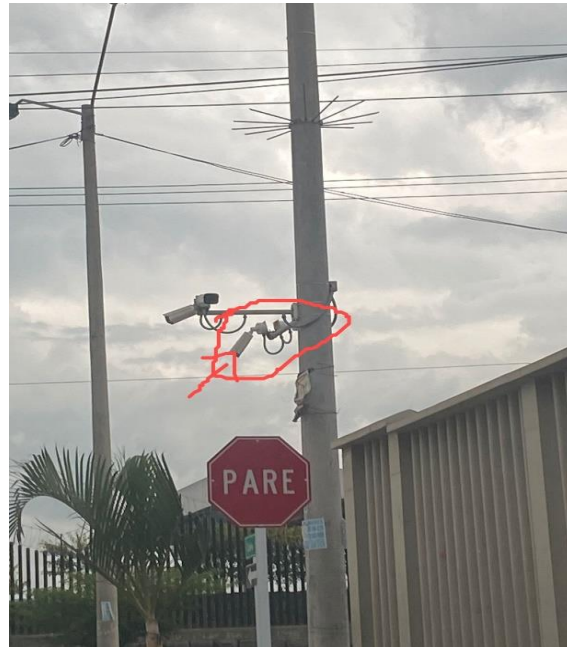
En cumplimiento al requerimiento emanado por el señor Castaño el día 10 de mayo de 2023, la entidad realizó la verificación de la cámara encontrando los siguientes hallazgos: actualmente se observa un caso de vandalismo callejero, donde dañaron el armario y la fibra óptica (rotura de fibra), tal como se puede evidenciar en el registro fotográfico anexos, por lo tanto, se incluirá dentro del cuadro de necesidades la puesta en marcha de este punto de monitoreo en la

presente anualidad para ser priorizada en contrato de mantenimiento, dada la situación de daño realizado por personas externas.

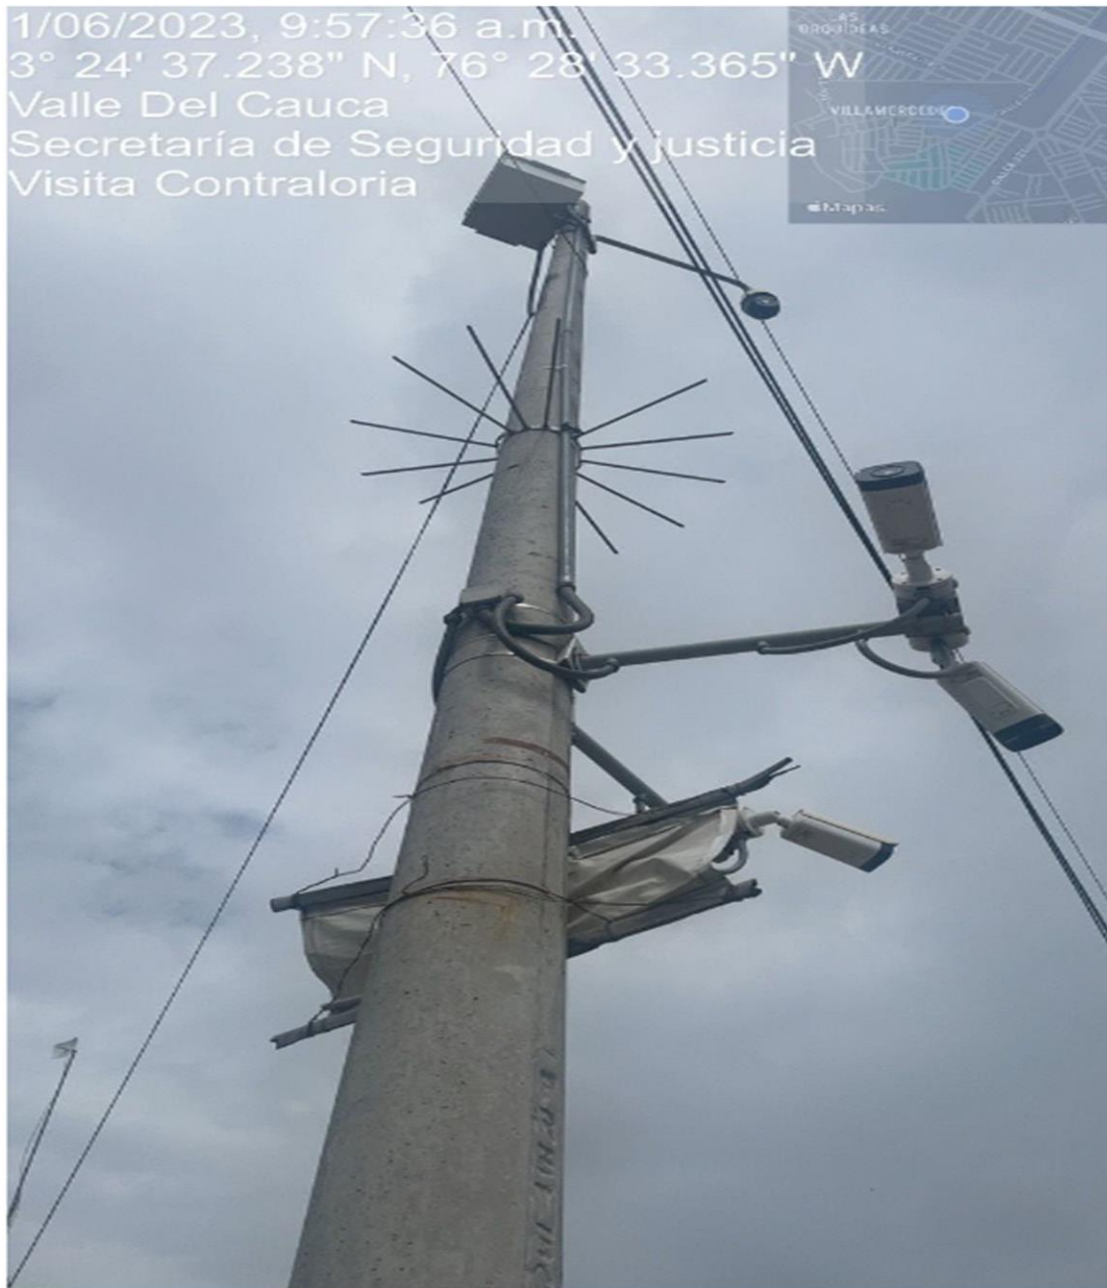
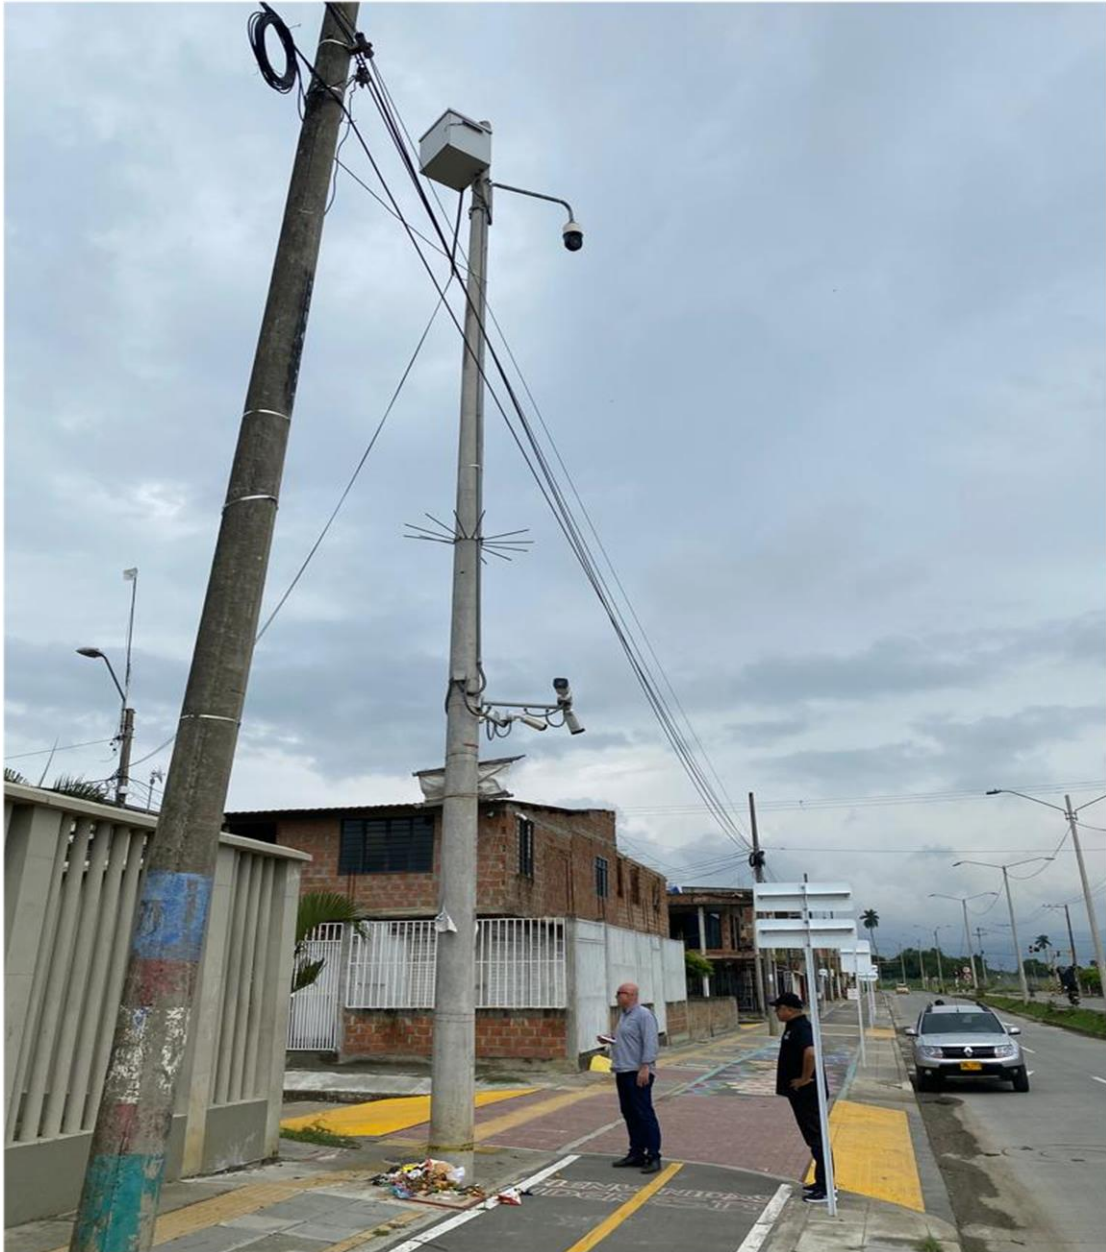
Se inició visita al sitio con la petición del señor Juan Castaño del barrio Líderes III, comuna 21, se observa que en el Punto de monitoreo si se encuentra instalada la cámara PTZ y 3 fijas de reforzamiento en la dirección Calle 115 con 28D:

Adicionalmente se observa que la fibra óptica, cable eléctrico y una cámara fija del Punto de Monitoreo está vandalizada, y sobre las cuales se hicieron efectivas las pólizas suscritas para tal efecto. Es importante resaltar que dicho punto de monitoreo será incluido dentro del cuadro de necesidades de mantenimiento en la presente anualidad, para ser priorizado y gestionar su arreglo con prontitud, una vez este formalizado el contrato de mantenimiento para el 2023.

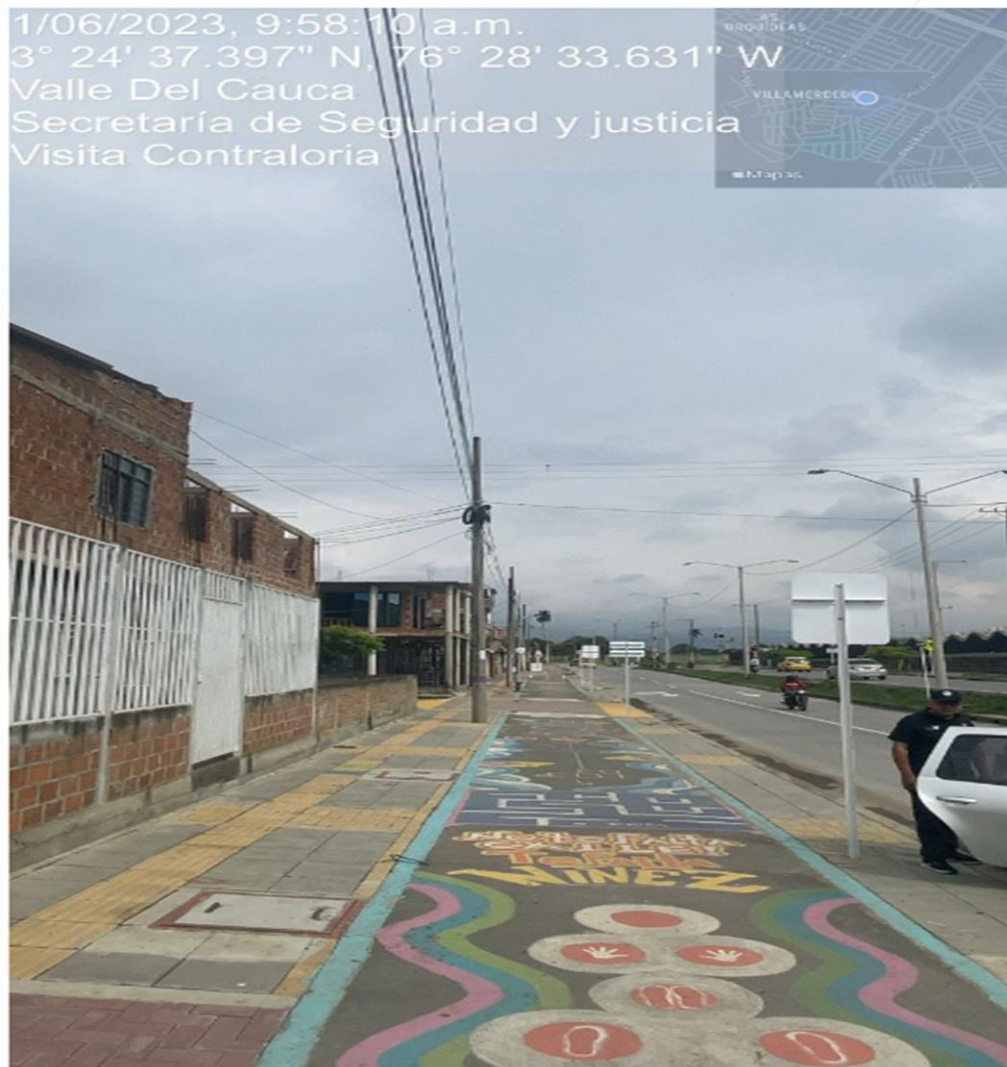
De igual forma y en lo que se refiere al radio de cobertura de la cámara instalada en la dirección Calle 115 con 28D Marca HUAWEI y referencia M6721-E-Z31, ésta

referencia de cámara informa en la página del fabricante que es la serie Magic Tipo PTZ de 7" de alto con resolución 1080P/2-MEGAPIXEL VERSION 1, ES DE MULTIPROPOSITO E INTELIGENT INCLUSIVE y cuenta con analíticas de vehículos, faciales, ambientales y con ZOOM óptico de 31, en este sentido se alcanza a observar que en el entorno de ubicación instalada no hay obstáculos de árboles y objetos que impidan que la cámara por tener su condición de PTZ, puede girar 360 grados y girar hacia la puerta de entrada patio taller donde lo pide el peticionario. La cual está a 2 cuadras.

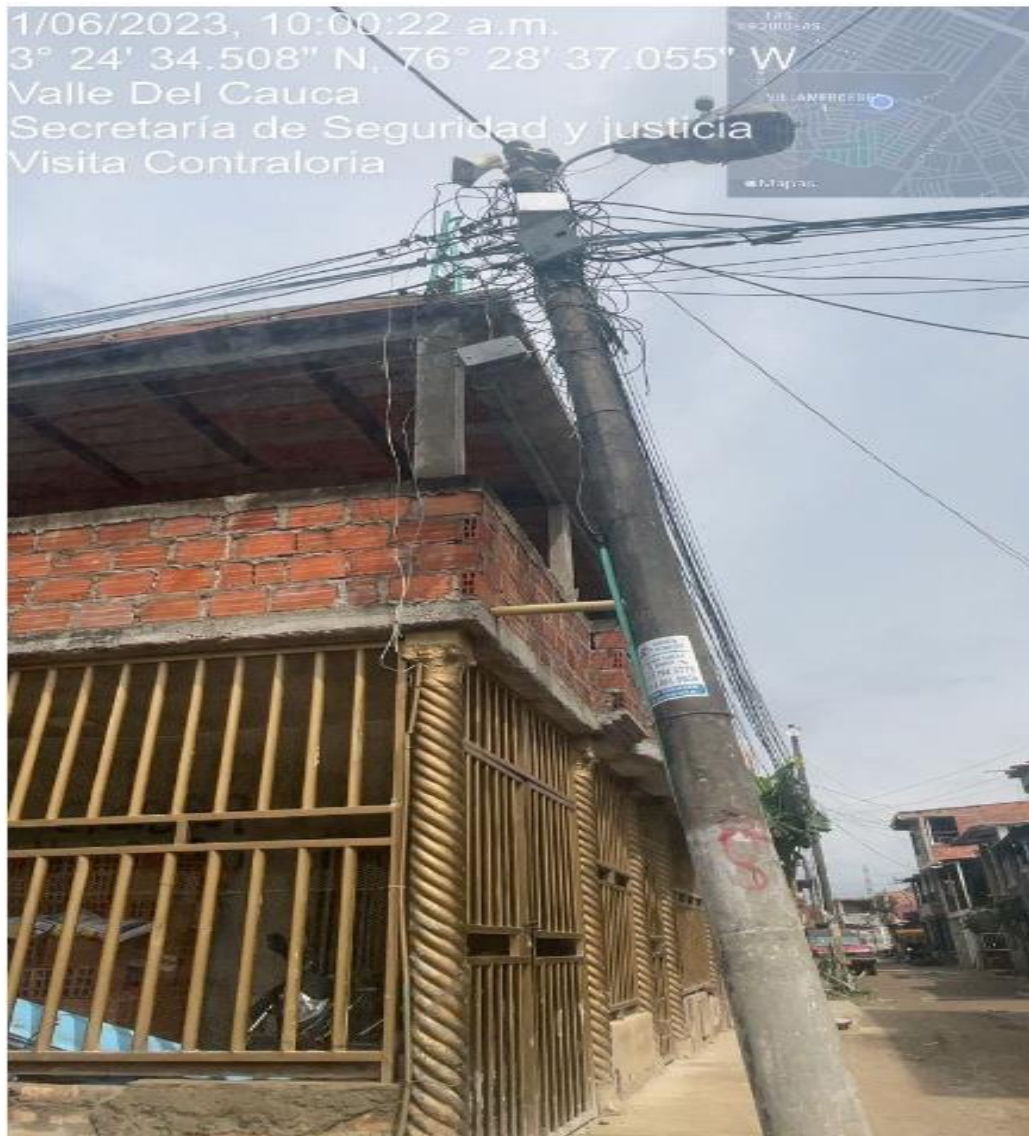
A continuación, el panel 427:

Las cuales cuentan con su unidad electrónica, altavoz y corneta: y estas alarmas están funcionando:

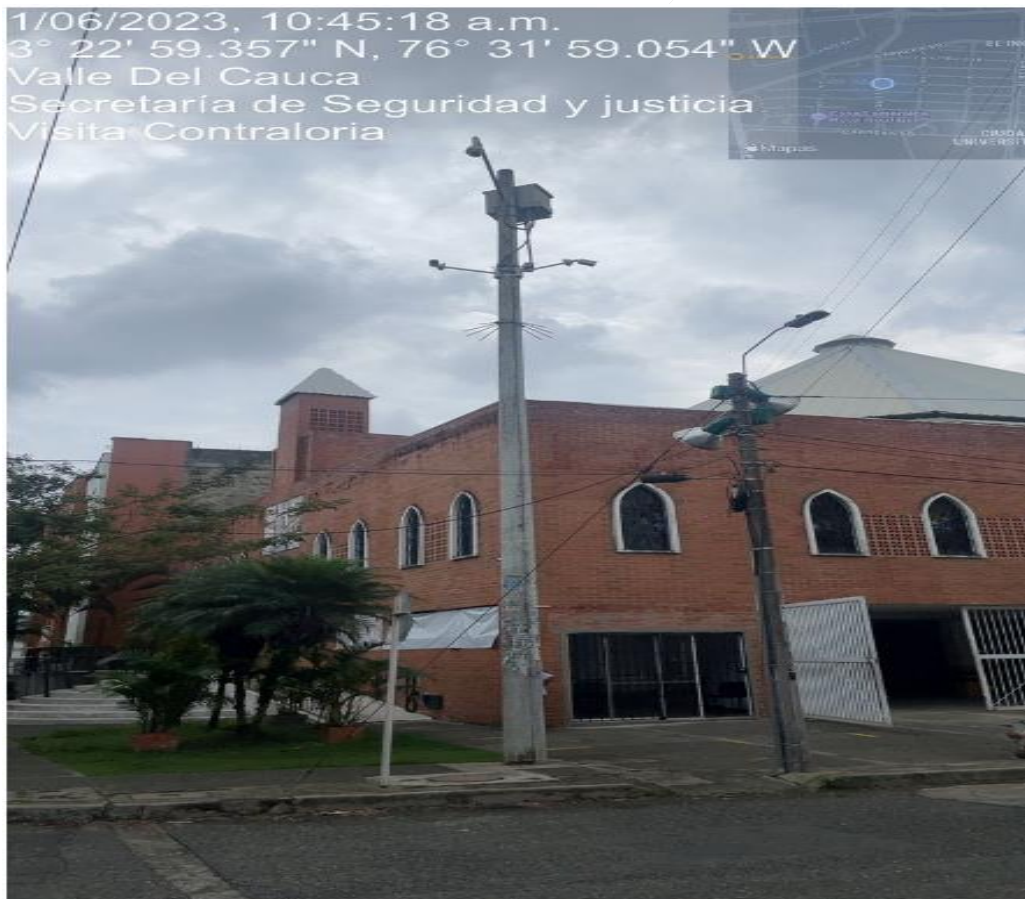
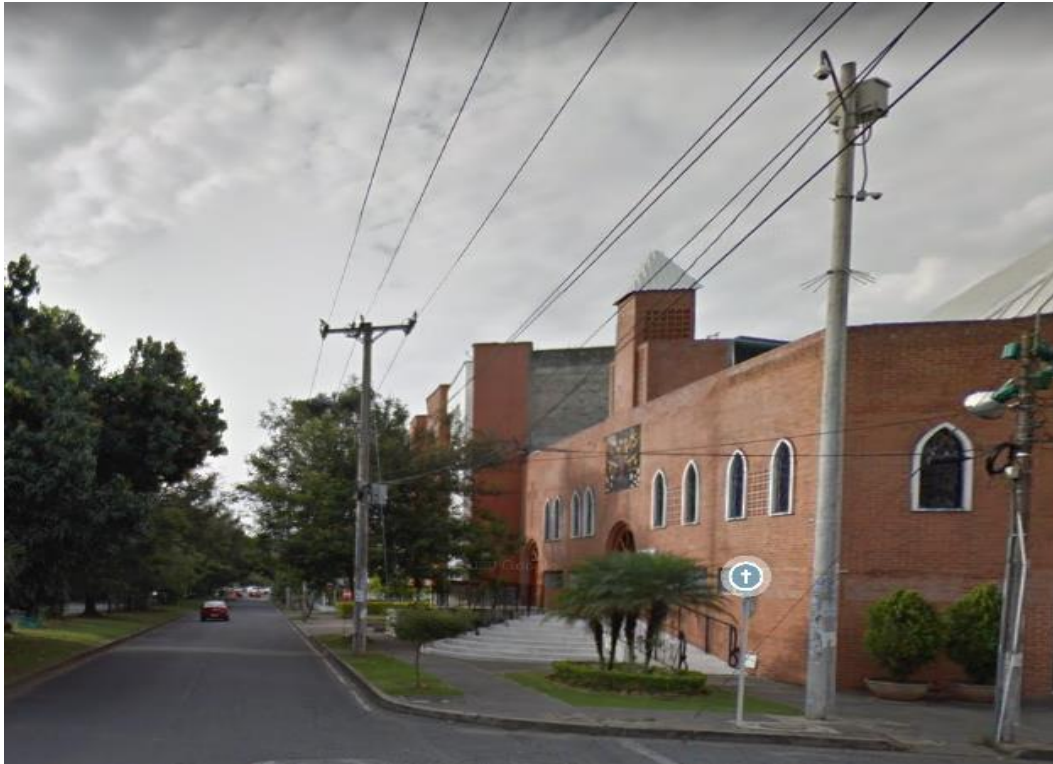
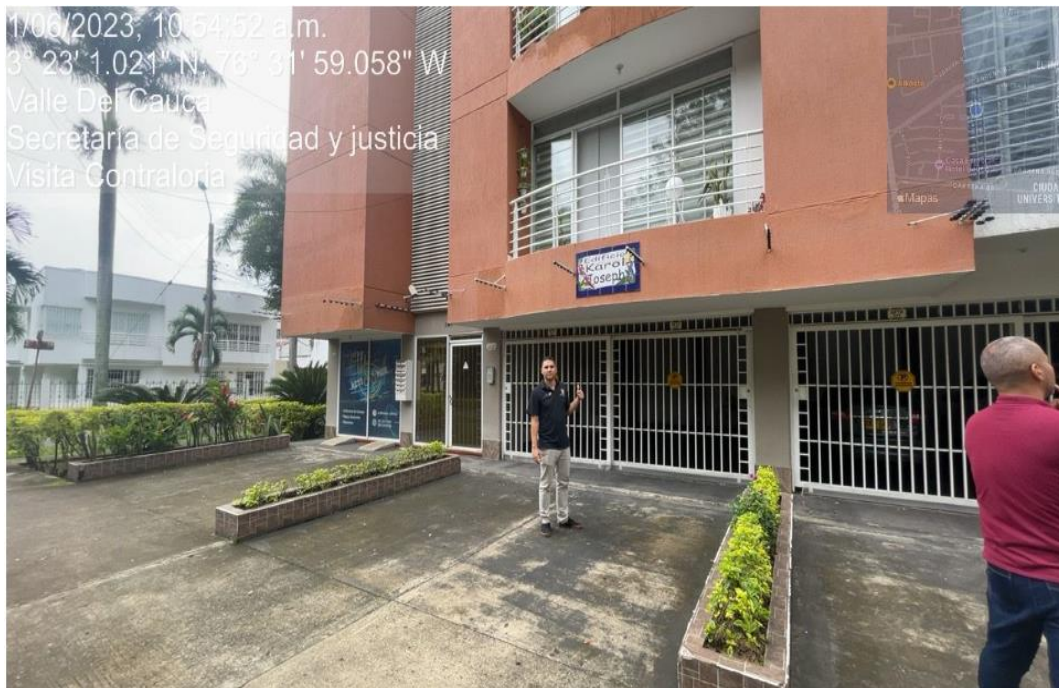
La Marca de la cámara es XTS de referencia SDH20XDN2MP-WPE, esta referencia indica que es una cámara Domo Tipo PTZ, y si cuenta con el giro de 360 Grados de movimiento y es de 2 Megapíxeles.

Sin embargo, se observa que en medio de la ubicación del edificio Karol Jhosep y el punto de monitoreo PM0981 Iglesia el Ingenio, se encuentra un árbol frondoso impidiendo la visualización hacia ese lugar, donde según el denunciante ocurrieron los hechos.

De igual forma y según reporte de la Oficina de Seguridad y Justicia para la citada fecha presentó hechos de vandalismo que afectaron las redes de fibra óptica dejándose sin servicio varias cámaras en el sector, situación que fue informada al peticionario.

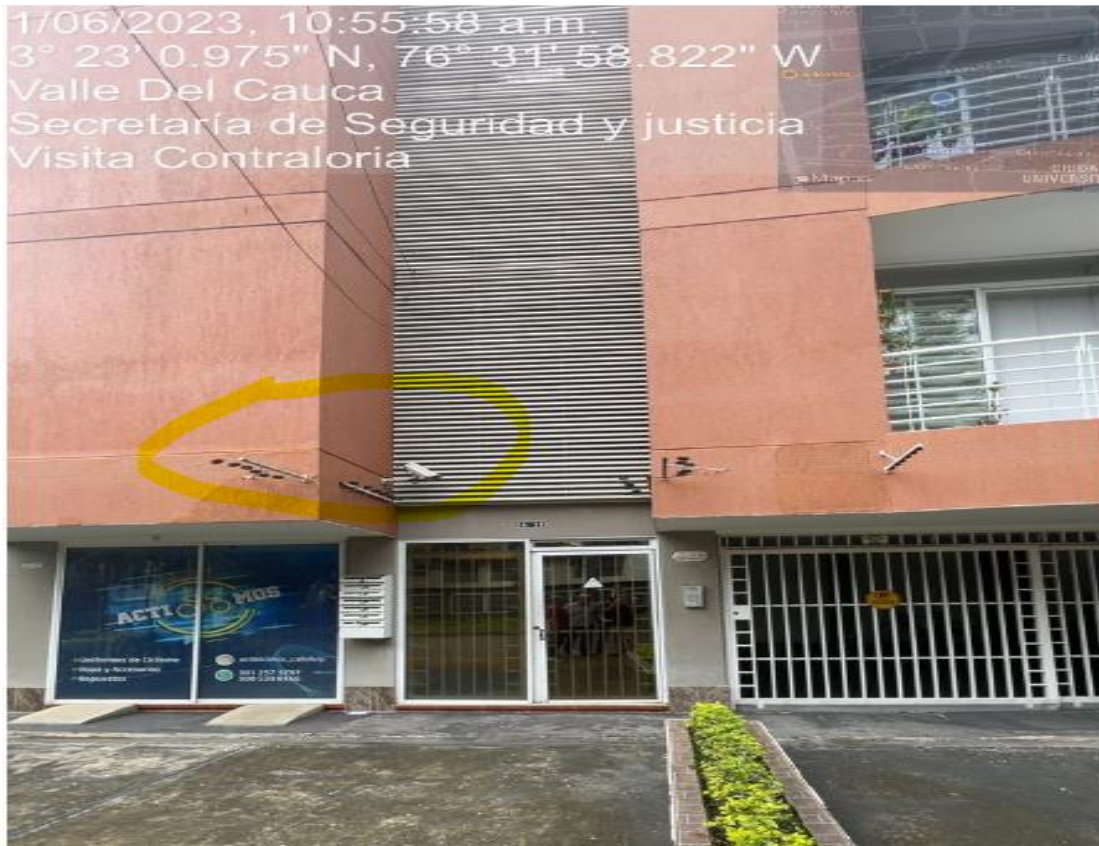
Adicionalmente se observa que el edificio “Karol Joseph”, cuenta con una cámara fija no operada por la policía nacional apuntando al ingreso de este inmueble.
