**DIRECCIÓN TÉCNICA ANTE RECURSOS NATURALES Y ASEO**

**ACTUACIÓN ESPECIAL DE FISCALIZACIÓN - DENUNCIA FISCAL NO. 098-2023  
V.U. 10000746 2023 DE MARZO 22 DE 2023**

**INFORME FINAL**

**Santiago de Cali - D.E.  
Septiembre 14 de 2023**

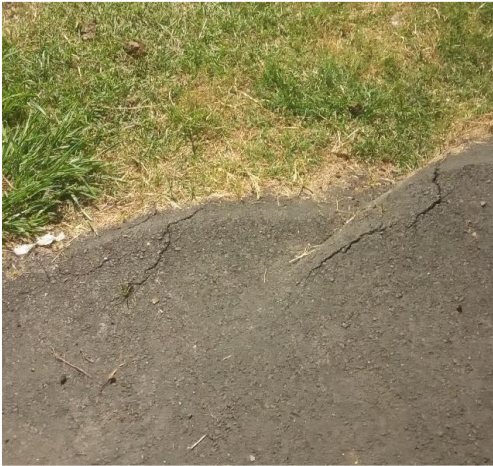
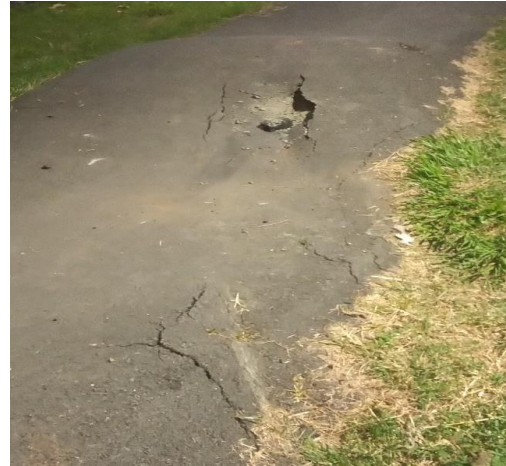
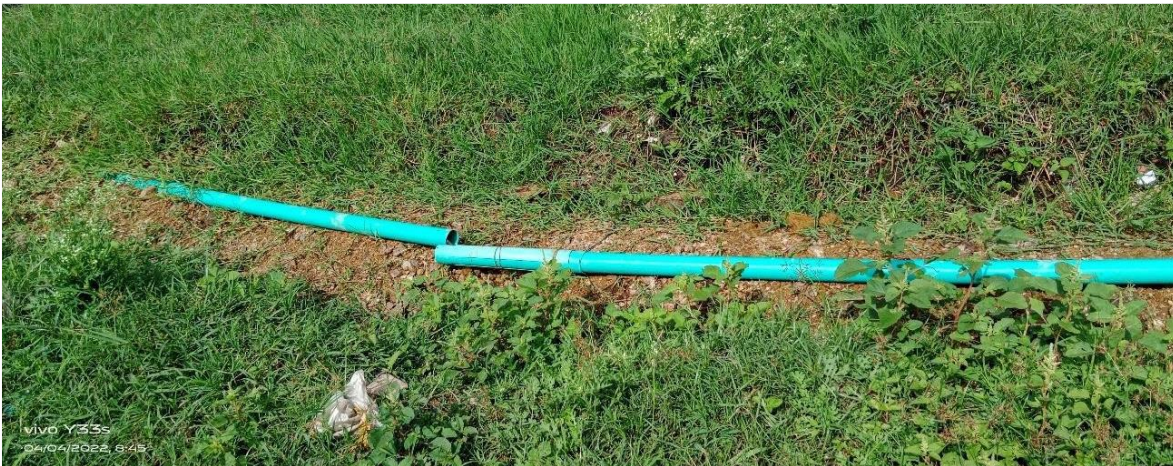
*Se solicitó el Arreglo inmediato de la Pista de bicicross la cual fue altamente afectada en trabajos de la ejecución al subirse una volqueta sobre la pista, el arreglo inmediato del circuito eléctrico de la zona verde el cual fue afectado en trabajos de excavación de la obra y se encuentra sin iluminación y hasta la fecha no se ha obtenido respuesta sobre esto.*

*Anexos registros fotográficos daño en la pista de bicicross y daño en circuito eléctrico.*

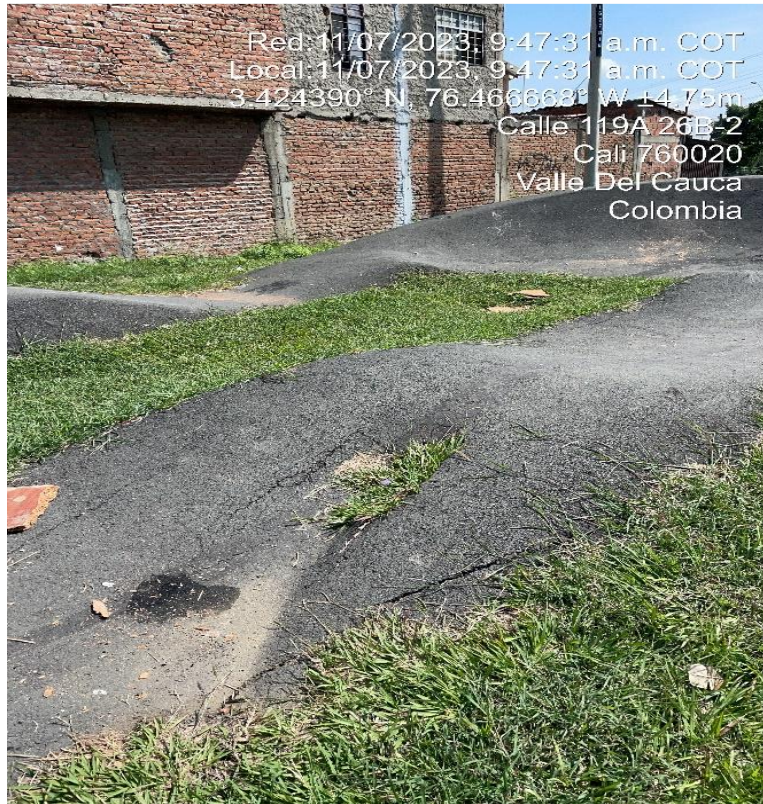
Registro fotográfico – daño a pista de bicirós Parque Puerta del Sol, ubicado en la calle 119 entre carrera 26B2 y carrera 26, Sector 7 Ciudadela Invicali, comuna 14.

El daño a esta pista, se calcula en \$237.062, valor que se conformara como detrimento en caso que el contratista no efectúe las correspondientes reparaciones.

A continuación, el cálculo de la reparación pista de bicirós:

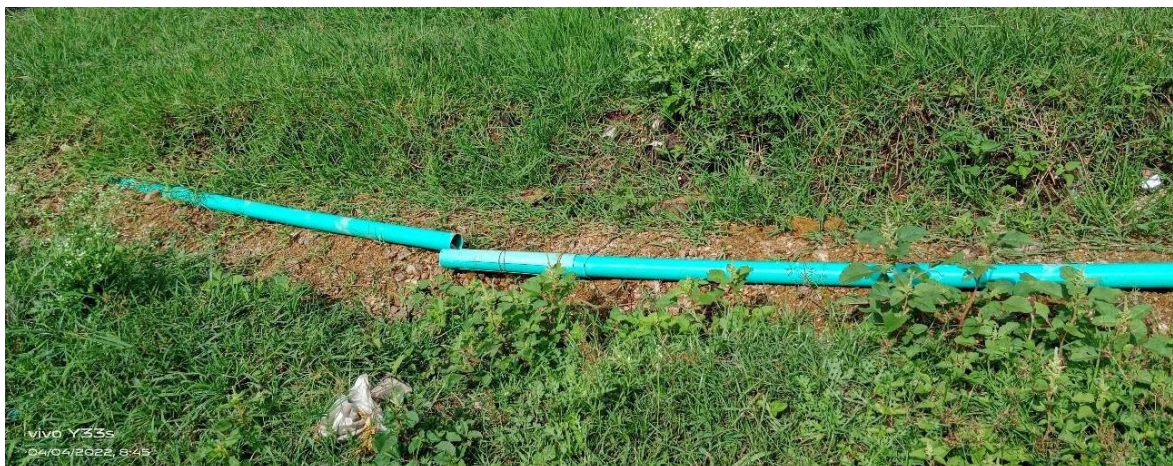
Fuente: registro fotográfico denuncia Fiscal 098-2023

- El contratista afectó bienes de uso público: pista de bicigrós e iluminación de la zona verde del parque ubicado en la calle 119 entre carrera 26B2 y carrera 26, Sector 7 Ciudadela Invicali, Comuna 14; es necesario precisar, que el ente de control observó y efectuó el registro fotográfico del daño de la pista; sin embargo y dado el tiempo transcurrido, se evidencia la falta de iluminación y se cuenta con la foto aportada por la petente de los elementos eléctricos vandalizados.

Se evidenció que la zona verde del parque en cuestión, en la actualidad se encuentra sin iluminación; la cual, fue afectada por los trabajos de excavación de la obra del contrato mencionado; el daño no fue reparado y las instalaciones eléctricas quedaron expuestas en su momento, siendo vandalizadas

Este daño no es posible cuantificar por parte del ente de control, teniendo en cuenta que ya se realizaron actividades de relleno – compactación y fundición de concreto, por tanto, no se puede evidenciar donde se encuentra el daño del sistema eléctrico.

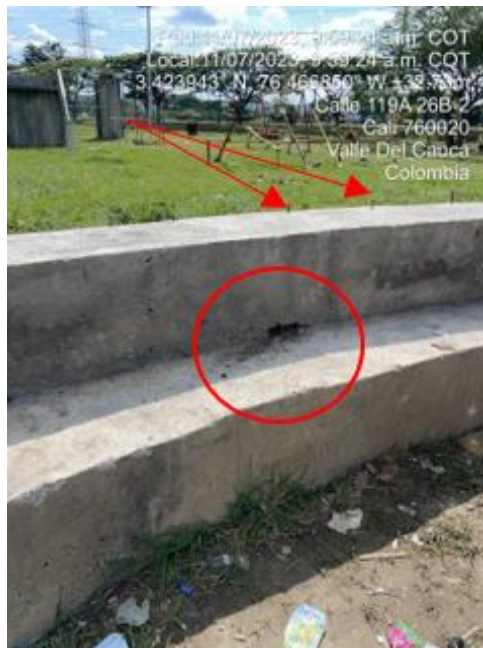
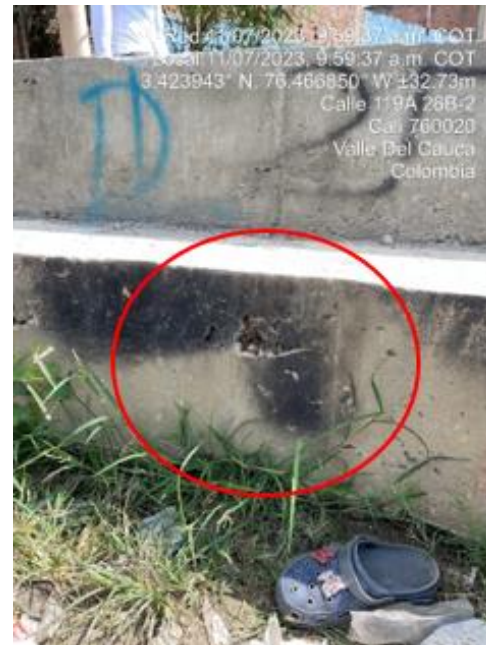
Registro Fotográfico Parque Puerta del Sol, calle 119 entre carrera 26B2 y carrera 26 Sector 7 Ciudadela Invicali, Comuna 14, Gradería deteriorada.

Lo anterior, se debe a una falta de control y seguimiento por parte de la interventoría y supervisión en la ejecución de la obra, en la medida en que se evidencia una deficiente dosificación de la mezcla del concreto; conllevando a que liquidado el contrato, persista tal deterioro se generaría un detrimento patrimonial calculado en \$2.831.345 correspondientes a los ítems que conforman la gradería; representa igualmente, un peligro para la comunidad en el disfrute de las zonas verdes del Parque Puerta del Sol, Sector 7 Ciudadela Invicali. Adicional, un presunto incumplimiento a los deberes establecidos en la Ley 734 de 2002 – Código Disciplinario Único, artículo 34, numeral 1 y 3 respectivamente.
