**DIRECCIÓN TÉCNICA ANTE RECURSOS NATURALES Y ASEO
Y
DIRECCIÓN TÉCNICA ANTE EL SECTOR FÍSICO**

INFORME FINAL

Actuación Especial de Fiscalización Intersectorial

Denuncia Fiscal No. 211-2022. VU-10000992022 de mayo 20 de 2022, suscrita por el Señor Fernando Alberto Tamayo Ovalle, Concejal del Distrito Especial de Santiago de Cali, donde menciona que:

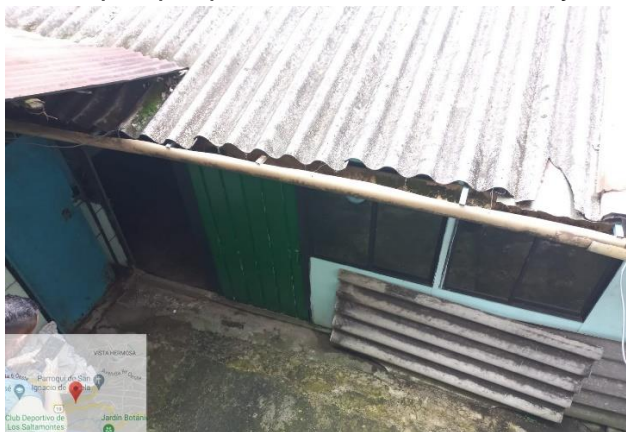
- La habitación de la vivienda ubicada en la Av. 5 Oeste # 26 – 31, que colindaba con el sector donde se realizaron las excavaciones y se realizó la obra, fue deshabitada porque presentó asentamientos y fisuras.

Fotografía de la vivienda deshabitada

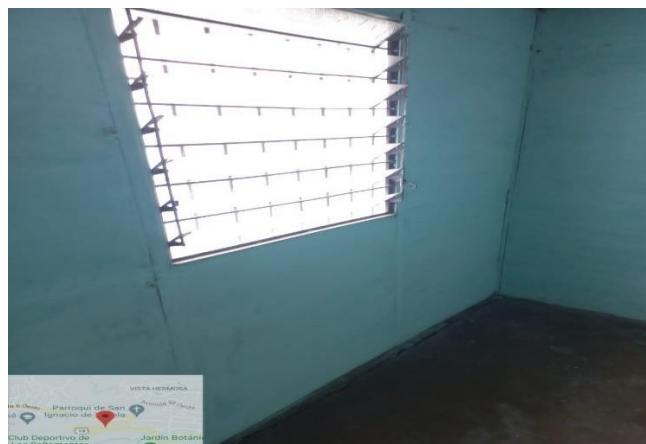
- Los muros de la habitación se encuentran fisurados.

Fotografía de los muros de vivienda fisurados

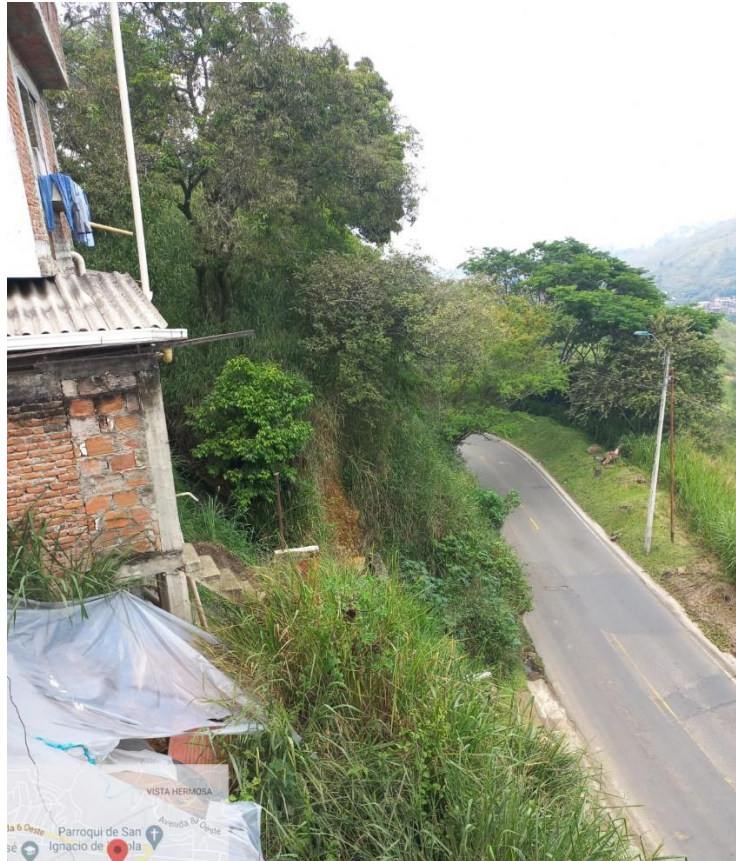
- La comunidad ha instalado plásticos en la zona del talud superior al muro, para evitar que el agua penetre al sector, sature el suelo y evitar así posibles deslizamientos que incrementen el riesgo de afectación de sus viviendas.

Fotografía de plásticos para lluvias instalados por la comunidad

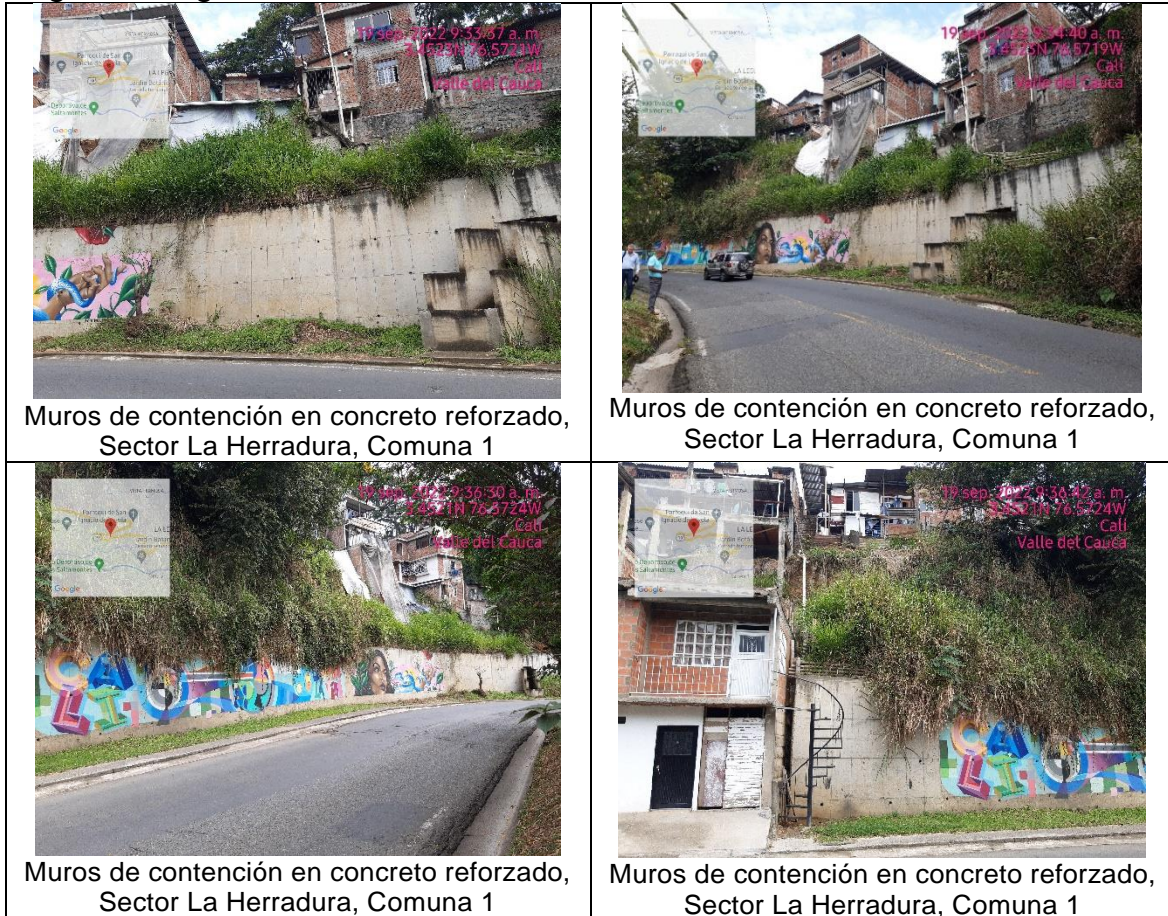
Registro fotográfico

La Contraloría General de Santiago de Cali, realizó otra visita al Sector La Herradura el 19 de septiembre de 2022 para verificar el estado actual de los muros de contención y de los taludes, y si se ha incrementado el riesgo de inestabilidad de las viviendas. En la visita no se evidenciaron movimientos en masa recientes, pero se ratifica el riesgo potencial de inestabilidad de los taludes, debido a su altura, su grado de inclinación, la carga por construcción de viviendas sobre ellos y los desagües de aguas residuales. Se incluye registro fotográfico.

La acción anterior la CGSC la considera como un atenuante que ayuda a evitar que, en la próxima temporada de lluvia, los procesos erosivos continúen afectando el talud. Pues la solución más técnica para la estabilización y seguridad de los taludes podrían apuntar a la construcción de sistemas de anclaje con acero de refuerzo y coberturas de lechada de concreto, alternativas que deben ser analizadas por las entidades y considerar su factibilidad técnica y económica.
