Objeto: CONSTRUCCIÓN DE OBRAS DE INFRAESTRUCTURA SOBRE LA VÍA CALI JAMUNDI DESDE EL PUENTE ENTRE RÍO LILI Y CARRERA 127 DE SANTIAGO DE CALI.

**INFORME FINAL
ACTUACIÓN ESPECIAL DE FISCALIZACIÓN
REQ. No.521-2021 de diciembre 15 de 2021**

SECRETARÍA DE INFRAESTRUCTURA

**SANTIAGO DE CALI, D. E.
Junio 15 de 2022**

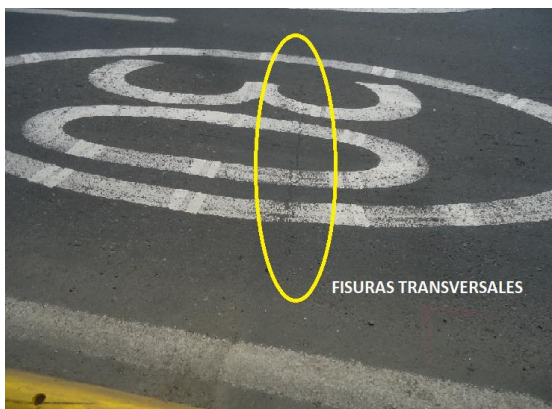
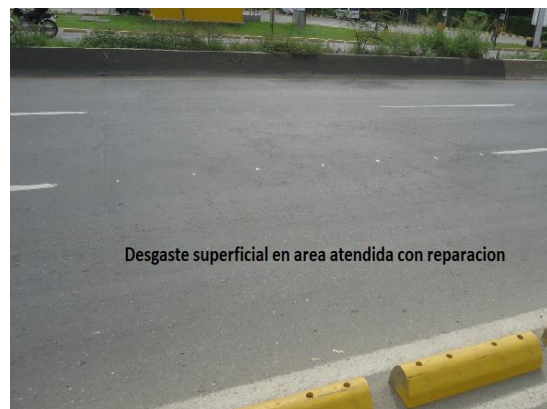
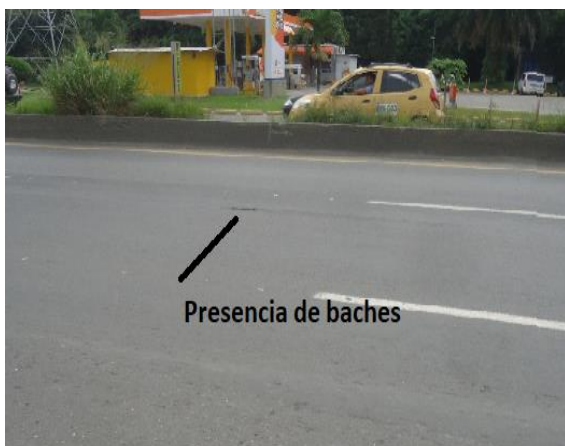
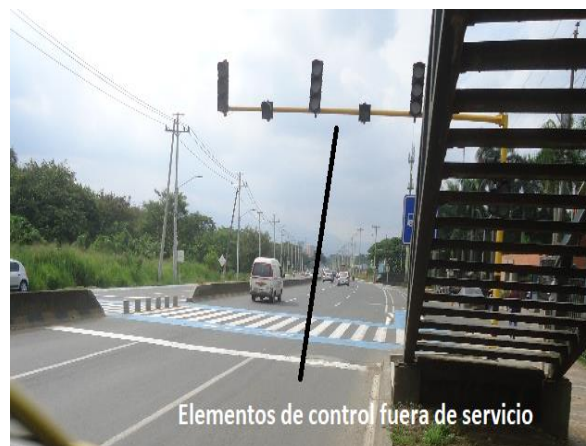
Cabe anotar que en visita realizada al sitio de las obras el día 27 de mayo de los corrientes, en compañía del ingeniero Rafael Laverde Díaz Supervisor de apoyo de la Secretaría de Infraestructura, se verifican las deficiencias constructivas mencionadas, toda vez que se evidencia la rugosidad excesiva que presenta la superficie de rodadura de la carpeta asfáltica instalada, manifestada por:

- Vibraciones percibidas por conductor y pasajeros de los vehículos al circular por el sector, lo cual afecta la percepción de confort dada las condiciones del pavimento, lo anterior es resultante de las elevaciones verticales causadas por irregularidades del pavimento que se traducen en vibraciones para los ocupantes de los vehículos.
- Niveles de ruido al interior y exterior de los vehículos
- Presencia de daños en la carpeta asfáltica instalada.

Como se muestra en el registro fotográfico se evidencia la presencia de patologías en el concreto asfáltico instalado, detectadas en la inspección realizada que son de tipo progresivo dada las deficiencias constructivas que se presentan y que pudieran ser muchas más si se realizara una inspección más detallada y apoyada con equipos técnicos especializados para tal fin.

La condición se genera por fallas en los procedimientos constructivos seguidos por el contratista para las actividades de extendido, nivelación y compactación de la capeta asfáltica (base y rodadura) en los tramos comprendido entre las abscisas K2+010 y K2+650 calzada occidental, y abscisas K2+030 y K2+460 calzada oriental, lo que conlleva a presentar una superficie de rodadura con cotas que superan los límites de las especificaciones generales de construcción de carreteras del INVIAS, según chequeos de nivelación presentados por la Interventoría del proyecto, obras estas que incumplen especificaciones técnicas exigidas en los pliegos de condiciones y anexos técnicos del proceso licitatorio, y que fueron recibidas y pagadas al contratista bajo autorización de la interventoría, sin que hasta la fecha se tomen los correctivos del caso.
