DIRECCIÓN TÉCNICA ANTE EL SECTOR FISICO

INFORME FINAL

REQUERIMIENTO # 775. VU No. 20988 de diciembre 27 de 2012

**MUNICIPIO DE SANTIAGO DE CALI
SECRETARÍA DE VIVIENDA SOCIAL**

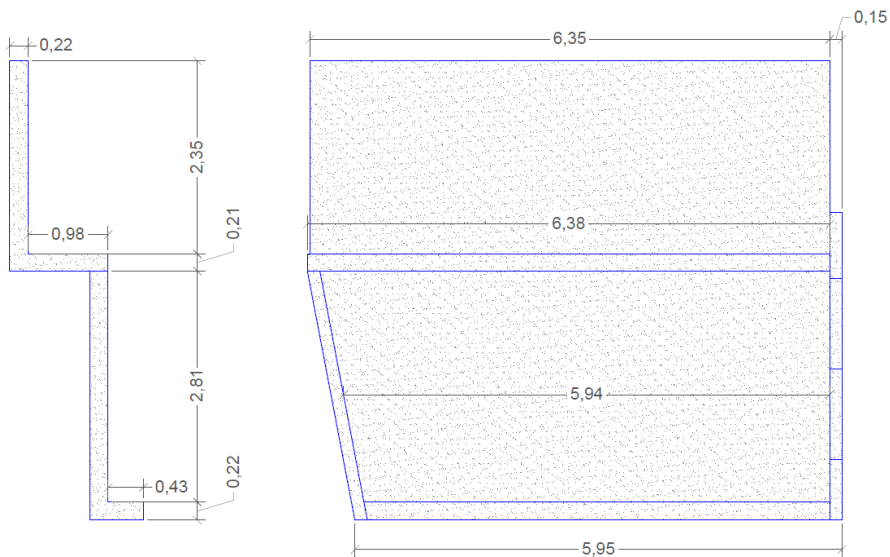
Sección transversal y vista frontal

2.- Al comparar las medidas tomadas en el sitio, con el Plano del muro de contención con el cual el contratista Segura Hermanos S.A. consiguió adjudicación del contrato de obra pública No. 4147.0.26.01-105-2012, se puede observar que el muro construido no cumple las especificaciones propuestas por el contratista para esta obra, ya que se propuso un muro de contención de un cuerpo de altura 5 metros, pero se construyó un muro de 2 cuerpos de altura 2,81m y 2,35m, respectivamente, tal como se detalla en la siguiente imagen elaborada con las medidas tomadas en sitio.

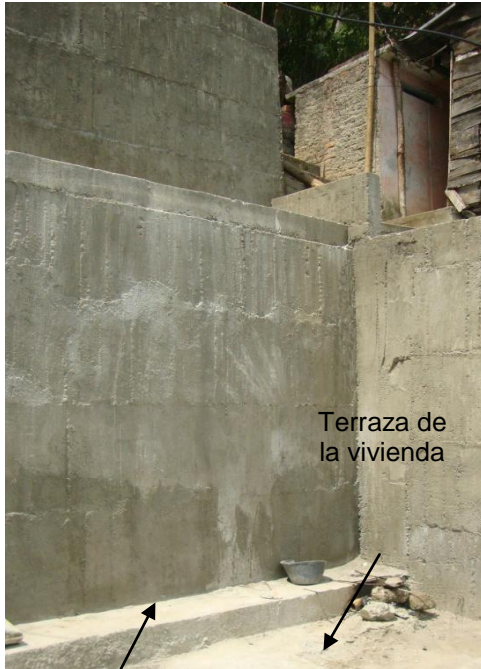
Terraza de la vivienda

Zapata del muro de contención que quedo 22 cms por encima de la terraza de la vivienda

3.-Se evidenciaron fallas del proceso constructivo, que se refleja en la presencia de hormigueros en el concreto del muro de contención y superficies disparejas por el manejo de las formaletas; igualmente, se pudo observar que la zapata del muro de contención quedó 22 cms por encima del nivel de la terraza de la vivienda.

10.-Es evidente la superficialidad de la zapata o zarpa, que puede provocar estancamiento de aguas dentro del predio, contando además que no hay un desagüe adecuado en el mismo, que pueda evacuar eficientemente las aguas estancadas; de igual manera, no se estableció en el contrato la construcción de un contra piso, para la nivelación del mismo.

superficie e irregular acabado, y zapata construida sobre la superficie del terreno, por causa de omisión en las actividades de seguimiento y control en la ejecución del contrato, generando presunta vulneración de un deber oficial. HALLAZGO ADMINISTRATIVO CON INCIDENCIA DISCIPLINARIA.

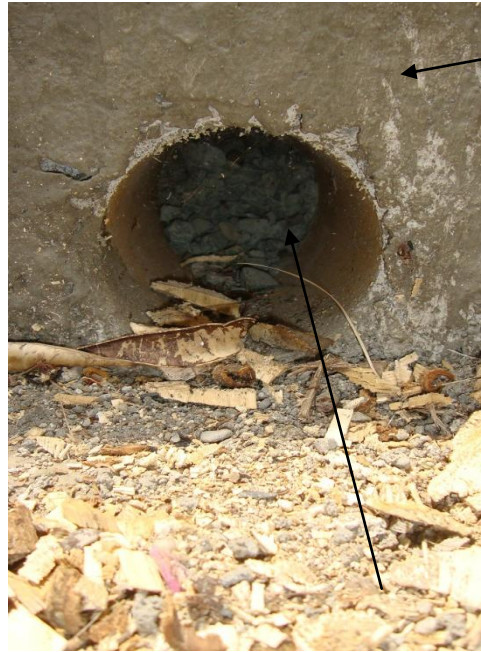
Muro de contención

Se evidencia en los lloraderos dejados en el muro de contención, presencia de grava, lo que significa que no se instaló el geotextil para filtro.

4.-Se evidencia en los lloraderos dejados en el muro de contención, presencia de grava, lo que significa que no se instaló el geotextil para filtro, solicitado en el contrato y no se cuenta con registro fotográfico, donde se constate el cumplimiento de la misma.

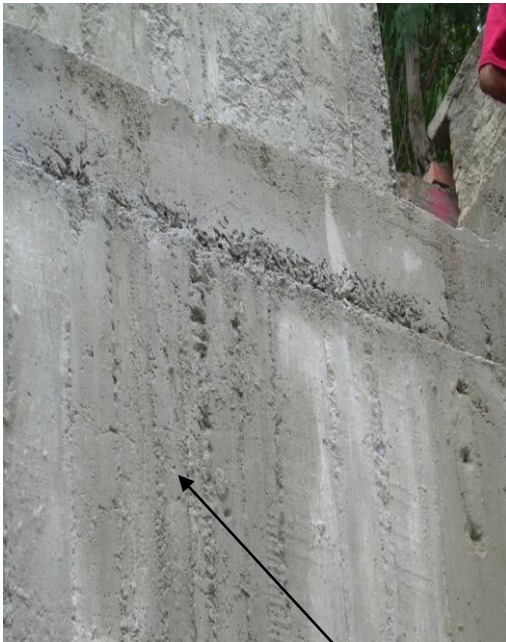
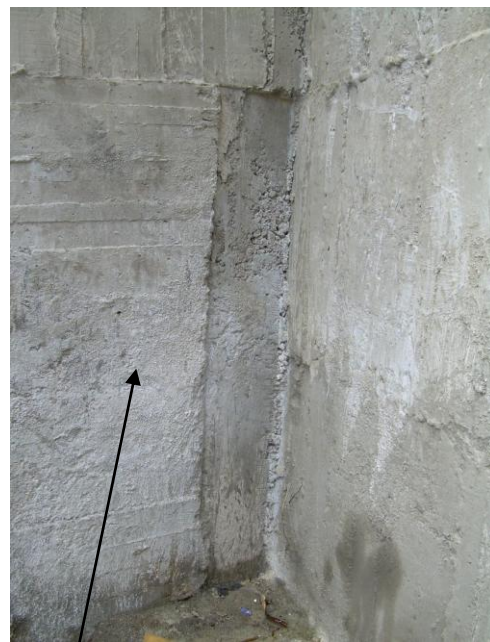
Muro de contención y muros laterales con presencia de hormigueros en el concreto y aspectos diferentes en su acabado por el cambio de formaletas utilizados en el encofrado

En dicho análisis unitario de precios, no se incluye la utilización de vibrador para el proceso de fundición del concreto y se estima su ejecución con 3 obreros a un valor que para precios de mercado corresponde a un ayudante de construcción. Es claro que aunque no aparece especificado en el contrato, para el proceso constructivo de esta actividad, se requiere de la utilización de un vibrador y su ejecución debe contar como mínimo con un oficial de construcción.

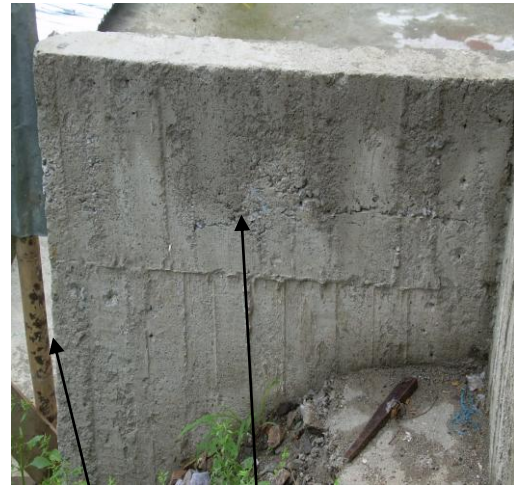
Presencia de hormigueros en el concreto de los muros laterales

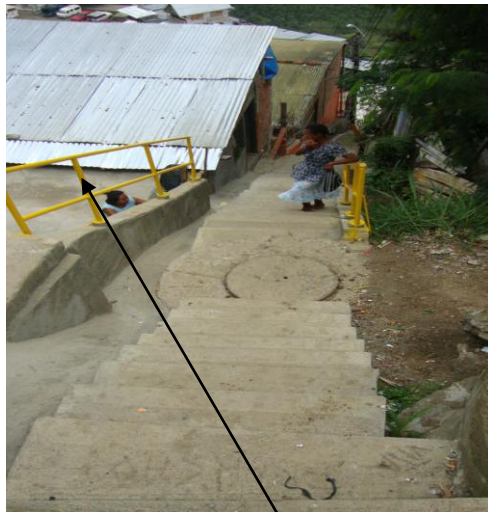
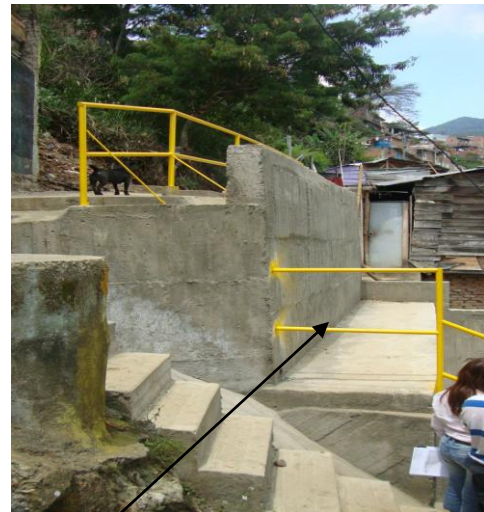
Ubicación de las barandas sobre muros laterales y no al borde de las escaleras. El contrato no especificaba la ubicación exacta de la misma

14.- El contrato de obra # 4147.0.26.01-105-2012, si bien establece la construcción de 12 metros lineales de baranda de seguridad, no especificaba que su lugar de ubicación, tenía que ser al borde de las escaleras; se verificó que dichas barandas se construyeron al lado de las canaletas.
