INFORME FINAL

**REQUERIMIENTO NO. 426-2012, V.U. 13668
EVALUACIÓN AL ESTADO DE LAS ESTACIONES DE
PARADA Y CORREDORES TRONCALES,
PRETRONCALES Y OBRAS COMPLEMENTARIAS DEL
SISTEMA INTEGRADO DE TRANSPORTE MASIVO “MIO”,
DE LA CIUDAD DE SANTIAGO DE CALI.**

Noviembre 26 de 2012

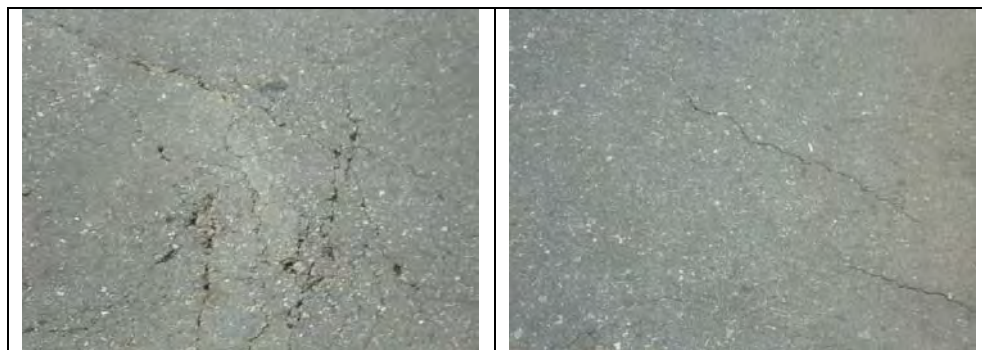
Cra100 # 12 – 90: Fisura en losa en ambas carriles frente Mazda.

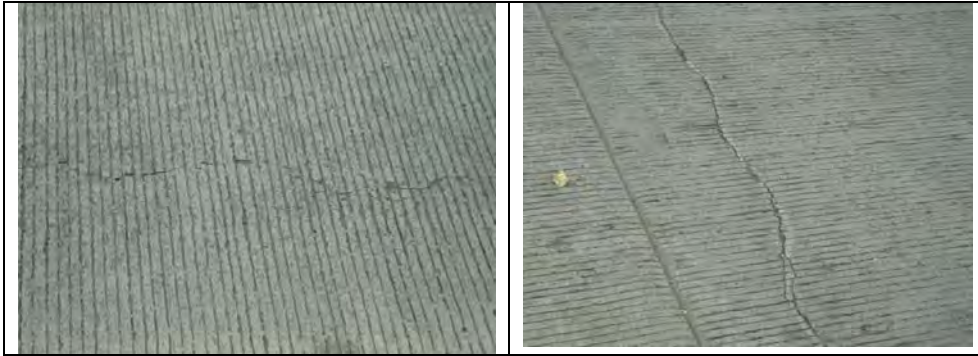
CI15 – Cra80: Fisura de losa comprende 40 mts, carril norte sur.

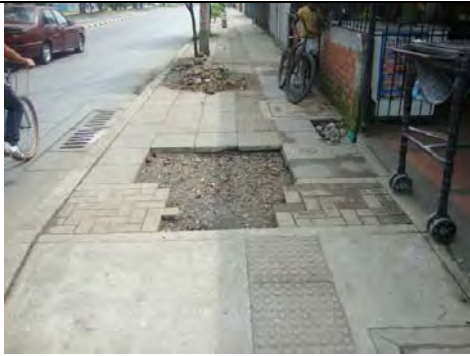
Calzada oriental, espacio público frente al N° 74-04. Retiro y falta de reposición de baldosas de concreto y de adoquines
