INFORME FINAL

**REQUERIMIENTO NO. 426-2012, V.U. 13668
EVALUACIÓN AL ESTADO DE LAS ESTACIONES DE
PARADA Y CORREDORES TRONCALES,
PRETRONCALES Y OBRAS COMPLEMENTARIAS DEL
SISTEMA INTEGRADO DE TRANSPORTE MASIVO “MIO”,
DE LA CIUDAD DE SANTIAGO DE CALI.**

Noviembre 26 de 2012

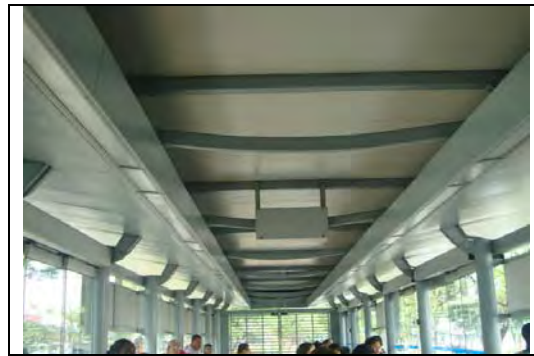
Estación Versalles AV. Américas con CII24N: Se evidencia la falta de tablero electrónico que da información del tiempo de llegada de los buses.

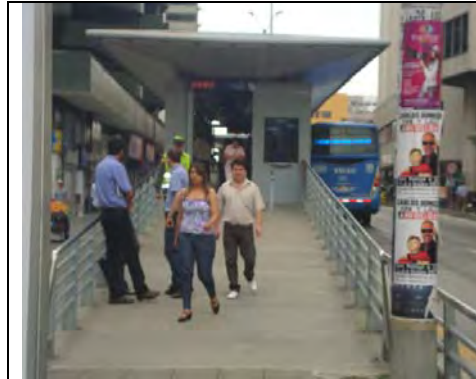
Estación la Ermita CII13 - Cra4: No tiene el nombre en el ingreso de la estación

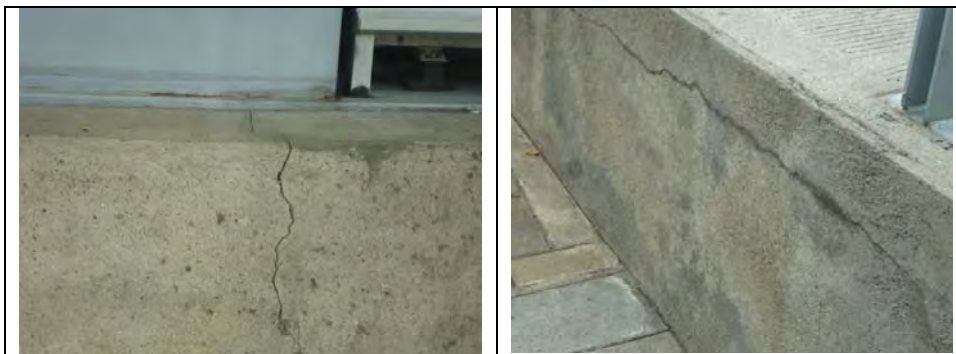
Estación Univalle Cra100 - CII113: Se observa que un árbol samán, en la pasarela de acceso ha desconfinado el espacio público, se observan fisuras en los muros que soportan la estructura de la estación, además se presentan bolardos caídos en su entorno.

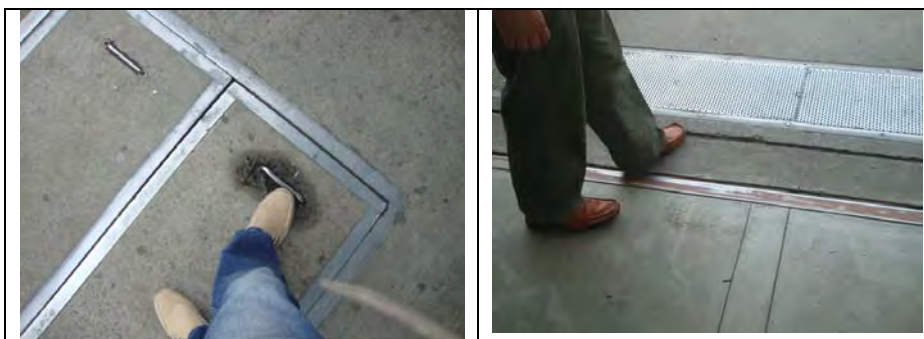
Estación San Pascual Cra1 - CII47: Estación conformada por tres vagones, se encontró que las tapas de las cajas registro de EMCALI no tienen estabilidad y los ganchos de agarre de las mismas están muy levantadas lo que representa un peligro porque quedan punta pies, la losa presenta fisura en varios puntos tanto en el interior de la estación como en el ingreso.

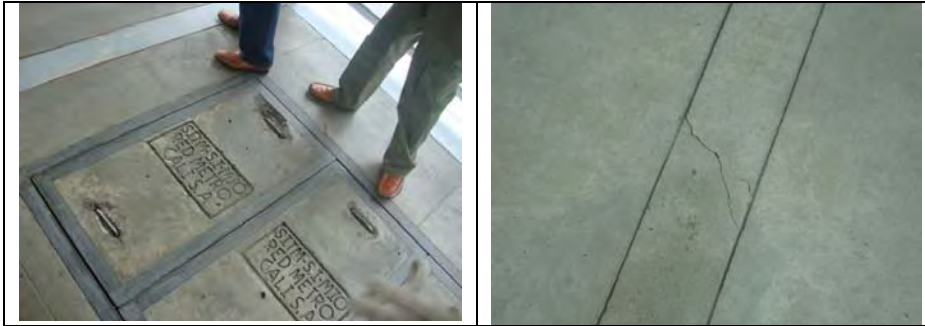
Estación Sucre CII15 – Cra14: Esta estación consta de 3 vagones, presenta fisura en losa del pasillo que comunica los vagones, en dos de estos, falta el tablero electrónico de información del tiempo de llegada de los buses.

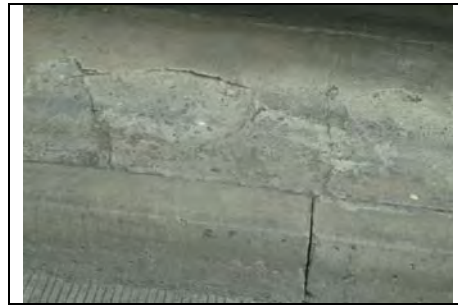
Estación Capri CII5 – Cra78: Estación conformada por cuatro vagones, presenta problema por árbol plantado, sus raíces levantaron la losa de placas de concreto prefabricadas al interior de la estación. Además presenta empozamientos en zonas de arboles plantados, no hay sumideros ni pendientes que evacuen las aguas, también se observó un cerramiento caído en la zona verde que hace parte de su entorno.

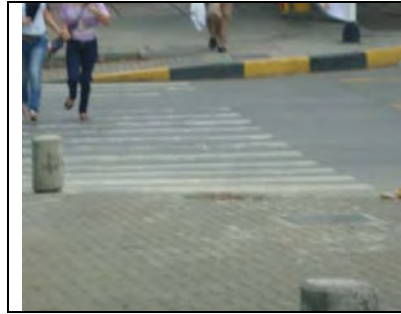
Estación Pampa Linda CII5 – Cra66: Conformado por dos vagones, presenta fisura en losa en el ingreso al pie de registradoras.

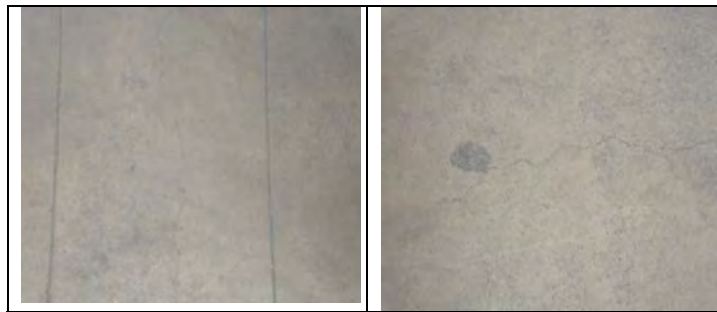
Estación Plaza de Toros CII5 – Cra56: Se observaron fisuras en varios puntos de la losa al interior de la estación, y bolardos caídos que hacen parte del entorno.

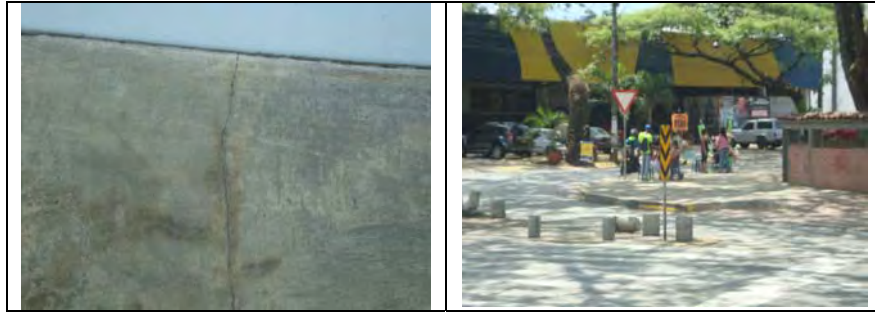
Estación Lido CII5 – Cra44: Conformado por dos vagones, presenta fisura, hundimiento, y levantamiento de placas prefabricadas en concreto en la rampa de ingreso peatonal a raíz del hundimiento el agua se empoza.

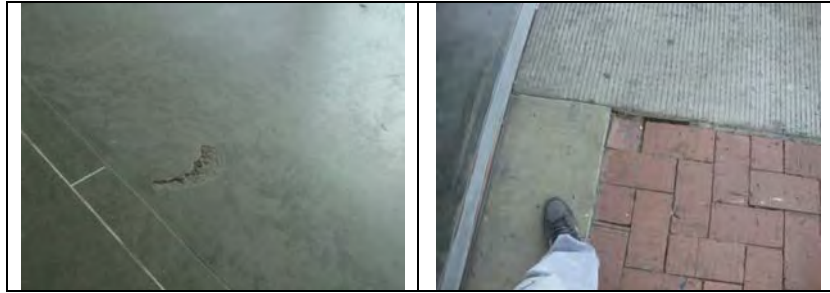
Estación Manzana del Saber CI15 – Cra27: Conformado por dos vagones, presenta un hundimiento en el pasillo peatonal que las comunica en la losa en adoquín junto a una caja de inspección.

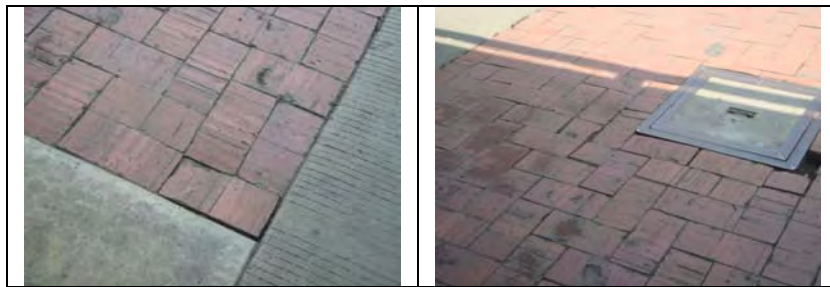
Estación Nuevo Latir: Esta estación no tiene ningún tipo de identificación, ni tablero electrónico de información del tiempo de llegada de los buses.

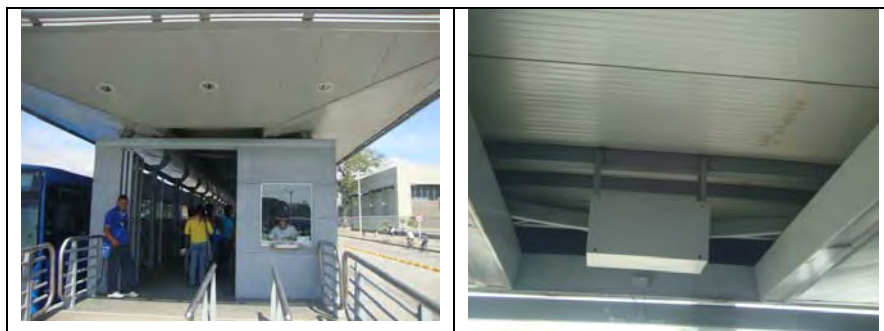
Estación Nuevo Amanecer: Esta estación no tiene ningún tipo de identificación, ni tablero electrónico de información del tiempo de llegada de los buses.

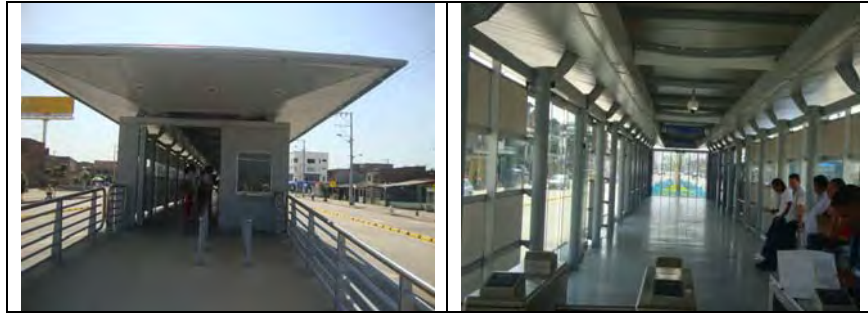
Estación Troncal Unida: Esta estación no tiene ningún tipo de identificación, ni tablero electrónico de información del tiempo de llegada de los buses.

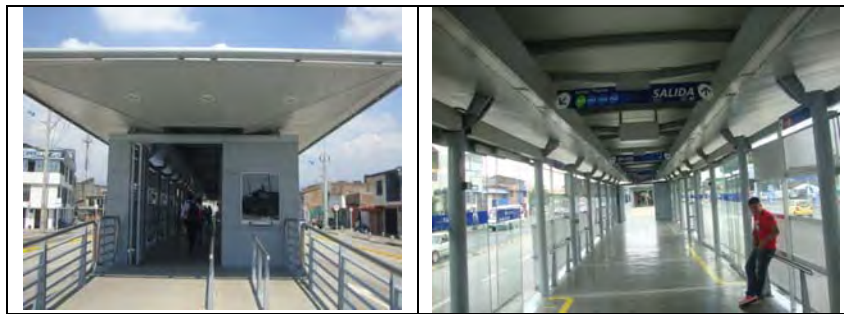
Estación Conquistadores Cra44 – 29: Esta estación no tiene ningún tipo de identificación, ni tablero electrónico de información del tiempo de llegada de los buses.

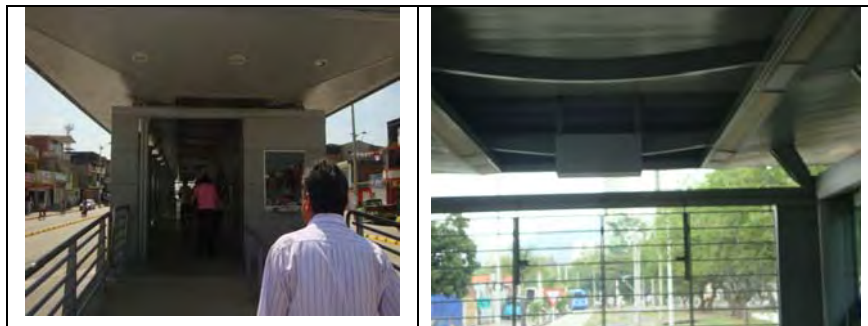
Estación Villanueva Transv.25 – 27: Esta estación no tiene ningún tipo de identificación, ni tablero electrónico de información del tiempo de llegada de los buses, además se pudo observar fisuras en losa donde están los postes que soportan la estructura de la cubierta y hundimiento en adoquín en la zona de ingreso.

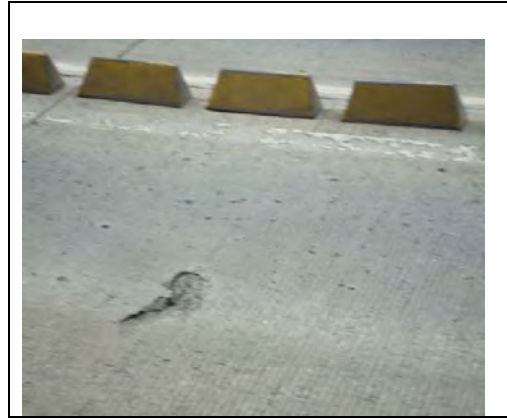
CI15 – Cra38 – 48: No hay separadores en la vía frente a la clínica San Fernando, carril norte sur.

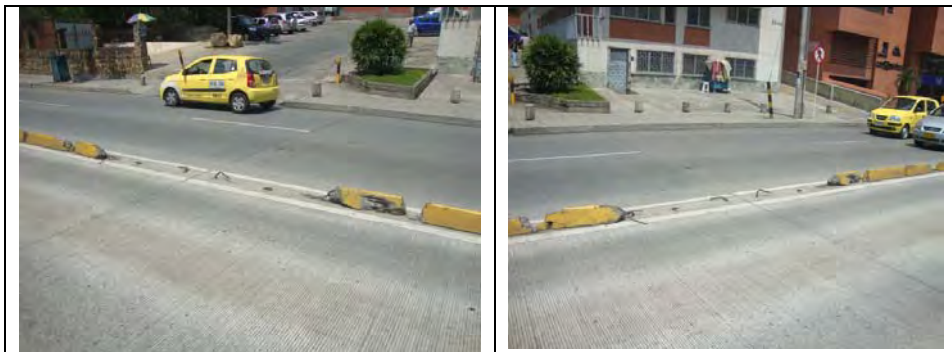
CI15 – Cra37 – 17: Fisura en losa sobre la altura de puente peatonal, carril sur norte.

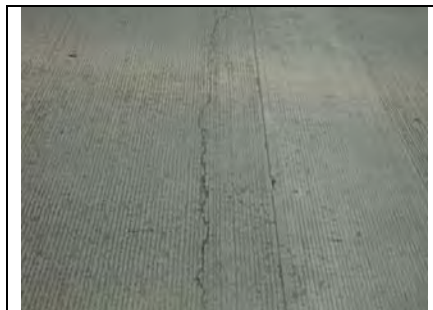
CI15 – Cra24C – 184: Fisura de losa frente a fundación hogares Claret, carril norte sur.

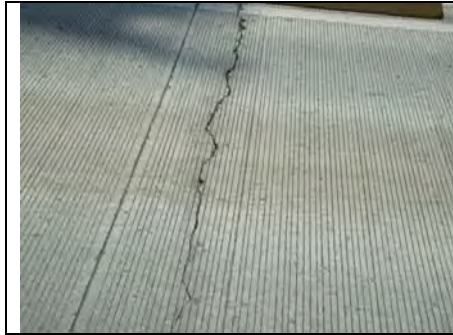
CII5 – No 22 -91: Fisura de losa a unos 30 Mt. de la estación Santa Librada, carril sur norte.

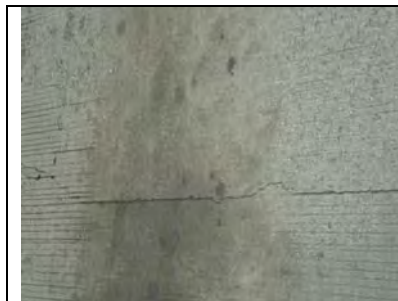
CII12 – Cra15 esquina: Huevo en losa donde hay una cámara de registro del alcantarillado.

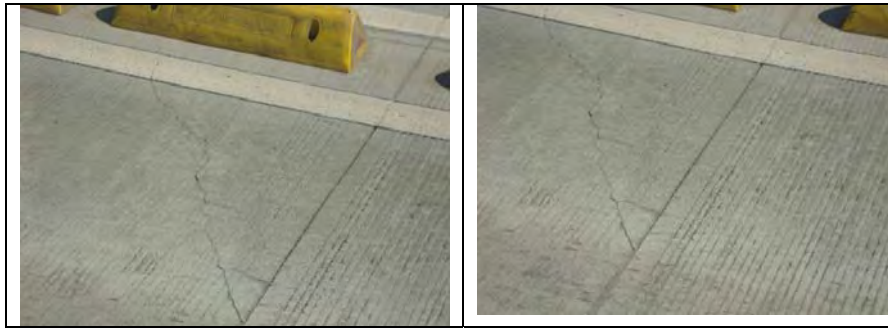
Cra28D con 72²³ – 25: Fisura en losa sobre el puente, en ambos sentidos de la vía.

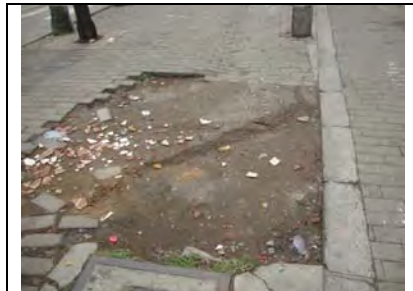
CII15 – Cra7: Losa peatonal que comprende el entorno de la ruta MIO está levantada.

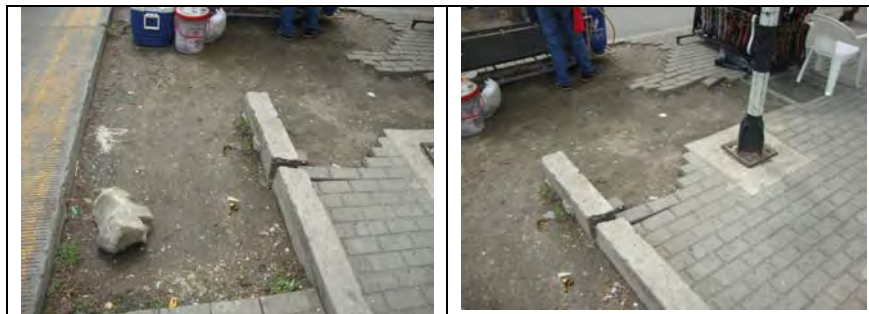
CII15 – Cra6: Losa peatonal que comprende el entorno de la ruta MIO está levantada.

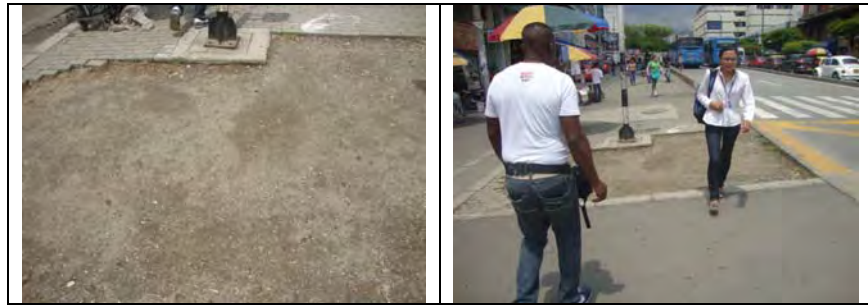
CII15 – Cra5: Losa peatonal levantada en el entorno de la vía del MIO
